# 平成 26 年 12 月に発生した根室地方の 高潮現地調査の概要について

市川 真人\*

札幌管区気象台管内で初めてとなる、気象庁機動調査班としての高潮の現地調査を実施した。本現地調査は冬季の実施となり、厳しい気象条件の中で現地調査を実施する上で貴重な知見を得ることができた。本紹介は、現地調査実施決定までの流れや今後実施のための留意事項などを記録したものである。

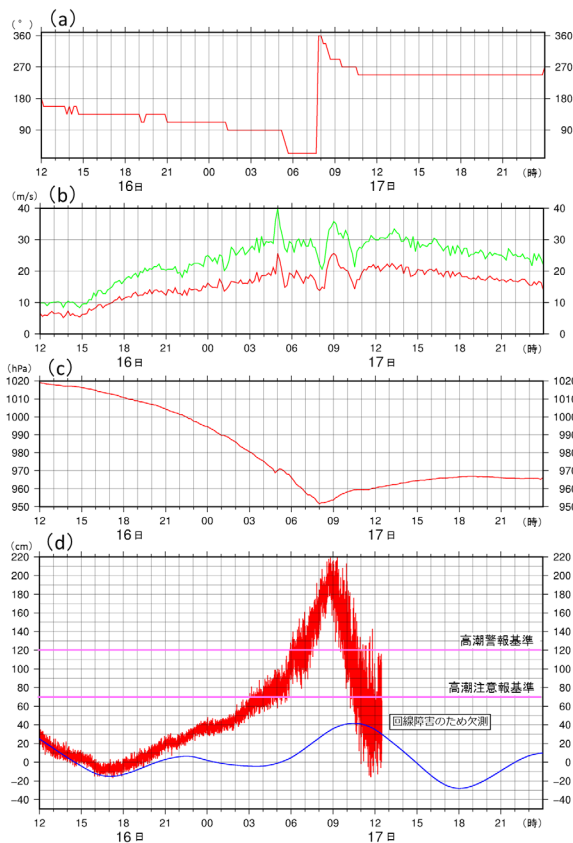
第3図 12月16～17日の根室地域特別気象観測所の気象観測値と根室港検潮所（港湾局）の潮位観測値

(a) 風向経過図（度）、(b) 風速経過図（緑線：瞬間風速、赤線：平均風速（m/s））、(c) 気圧経過図（hPa）、(d) 潮位観測値（赤線：実測潮位、青線：天文潮位（標高））

根室湾に面する根室港検潮所（港湾局所管）では、急速に発達する低気圧の接近により、12月16日17時頃から平均風速10m/s以上の東～南東の風により徐々に潮位が上昇し始めた。17日06時頃から北北東～北東の風向に変わり更に潮位が上昇し、気圧が最低となり北～西北西の風で平均風速が20m/s以上となった08時50分頃に潮位がピークとなった。その後すぐに西～西南西の風となり高潮は解消に向かった（第3図）。
