第2章 大雨・洪水警報に用いている「指数と基準」の精度検証*

2.1 はじめに

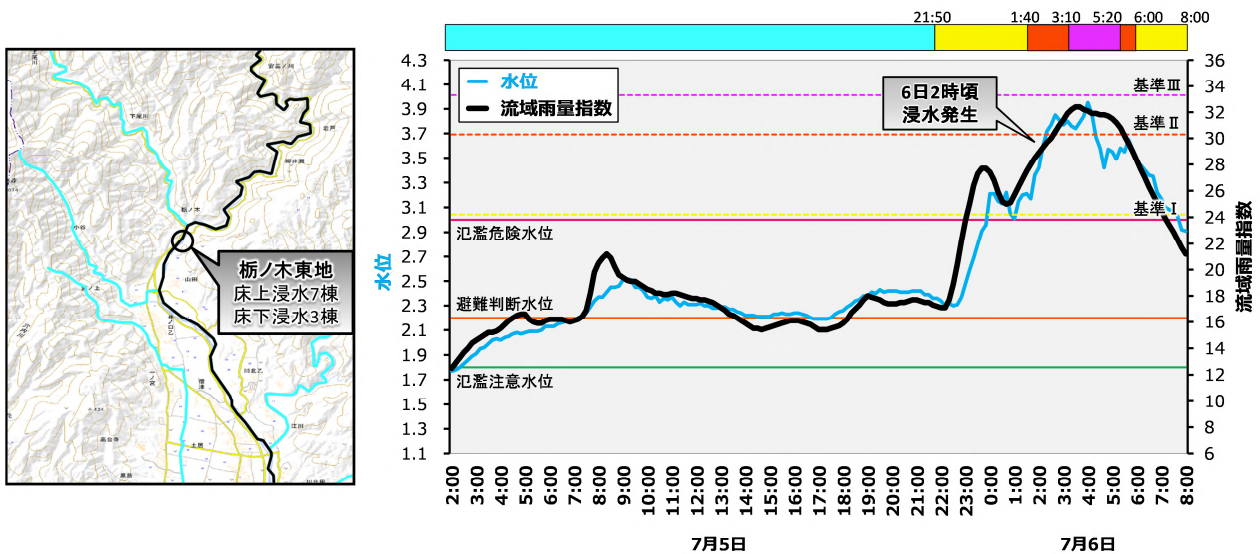
第 2.2.4 図 高知県安芸市安芸川の被害状況、流域雨量指数と河川水位の時系列

左図は安芸川（黒線）の被害状況（地理院地図使用）。右図は栃ノ木東地地区の流域雨量指数と栃ノ木水位観測所の水位（左図の黒丸）。図の上部にあるカラーバーは、洪水警報の危険度分布における安芸川の危険度の色を表す。

第2.2.4図に安芸市の被害状況と栃ノ木東地地区における流域雨量指数及び河川水位の状況を示した。ここで流域雨量指数と河川水位のグラフは、両者の変化傾向が比較しやすくなるよう、それぞれの最大値と

最小値が一致するよう軸を調整している。流域雨量指数は河川水位の細かい変動までは再現できていないものの、大まかな上昇・下降の傾向については両者は良く一致していることがわかる。

一方、重大な洪水害が発生しうる値として設定される基準Ⅱ（警報基準）の実況値による超過は6日2時40分であり、また、基準Ⅱ超過を最初に予想したのは1時40分初期値の降水ナウキャストであった。「警戒」（赤）の出現から災害発生までの時間が20分程度しかなかったこと、実況値での基準Ⅱの超過が災害発生後であったこと、第2.2.4図をみてわかるとおり、氾濫危険水位と基準Ⅰが同等の水準となっていること等を踏まえると、基準Ⅱがやや高い水準となっている可能性がある。今後、基準Ⅱ（警報基準）の見直し（引き下げ）を速やかに検討する必要があると考えられる。

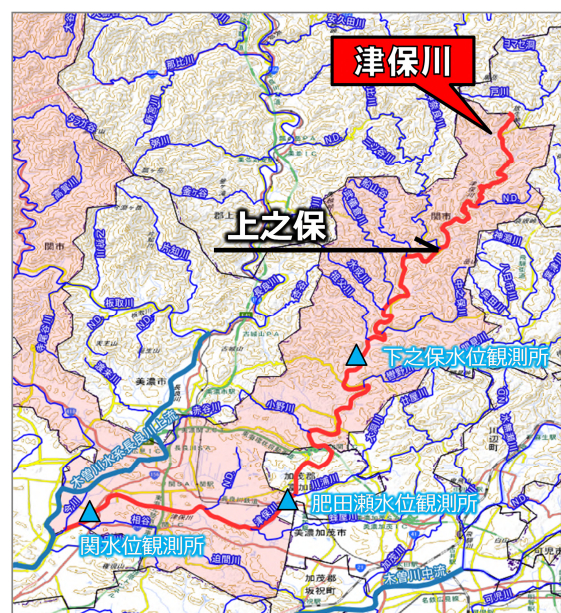
第 2.2.5 図 津保川の位置図

△は水位観測所。赤色の着色は関市を表す（地理院地図使用）。

岐阜県関市を流れる津保川で氾濫が発生し、床上浸水248棟、床下浸水162棟、全壊家屋12棟、半壊家屋221棟という甚大な被害が生じた（内閣府取りまとめ資料，平成30年10月9日17時00分現在）。また、津保川の上流域にあたる上之保地区（第2.2.5図参照）では、用水路に横転していた車両から一名の死亡が確認されている（岐阜県災害情報，平成30年7月19日16時00分現在）。
