津波警報の発表基準等と情報文の  
あり方に関する検討会  
第2回会合

## 津波痕跡から推定した津波の高さと被害状況 沿岸での津波の高さ2 m以下の事例

(2010年チリ中部沿岸の地震津波、2011年東北地方太平洋沖地震の痕跡高調査より)

気象庁

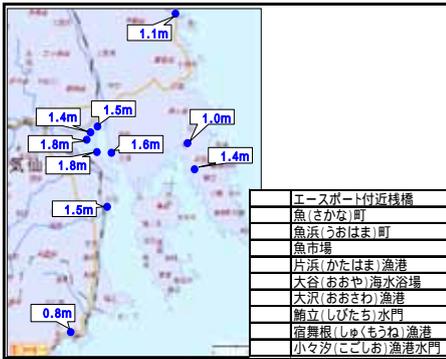
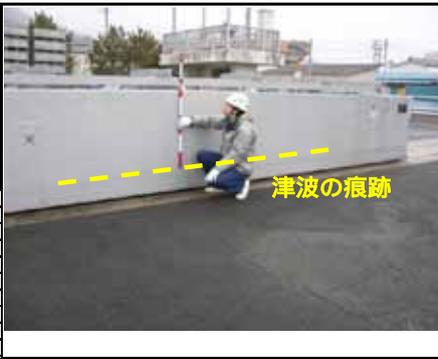
場 所：宮城県気仙沼市  
 津波の高さ：1.5m（魚浜町）  
 （TP上の高さ）1.4m  
 被害状況：床上浸水2棟  
 床下浸水36棟  
 （消防庁第19報による）  
 2010年チリ中部沿岸  
 （周辺の検潮所で観測された津波の状況は別紙の参照）

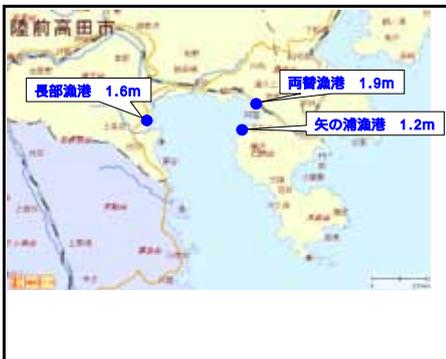
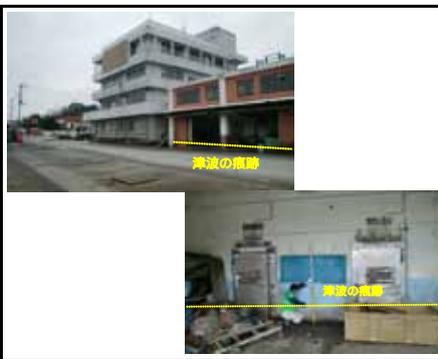
場 所：岩手県陸前高田市  
 津波の高さ：1.6m（長部漁港）  
 （TP上の高さ）2.1m  
 被害状況：市内数か所で浸水被害  
 （陸前高田市による）  
 2010年チリ中部沿岸  
 （周辺の検潮所で観測された津波の状況は別紙の参照）

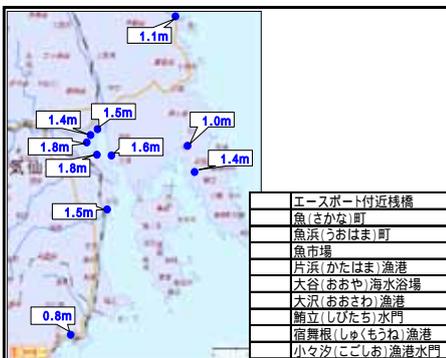
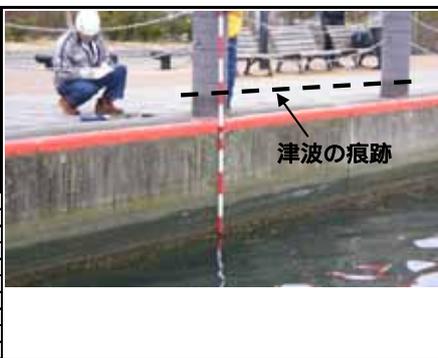
場 所：宮城県気仙沼市  
 津波の高さ：1.8m（エースポード付近棧橋）  
 （TP上の高さ）1.7m  
 被害状況：床上浸水2棟  
 床下浸水36棟  
 （消防庁第19報による）  
 2010年チリ中部沿岸  
 （周辺の検潮所で観測された津波の状況は別紙の参照）

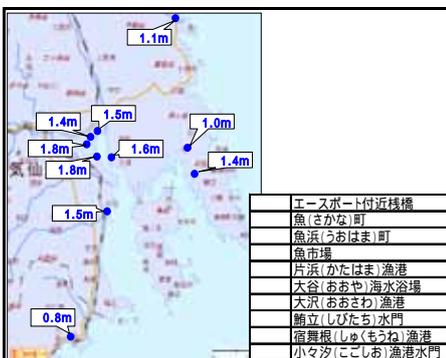
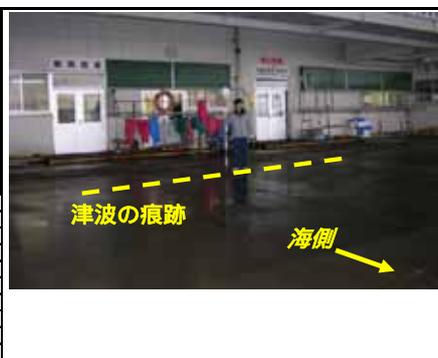
場 所：宮城県気仙沼市  
 津波の高さ：1.8m（魚市場）  
 （TP上の高さ）1.7m  
 被害状況：床上浸水2棟  
 床下浸水36棟  
 （消防庁第19報による）  
 2010年チリ中部沿岸  
 （周辺の検潮所で観測された津波の状況は別紙の参照）

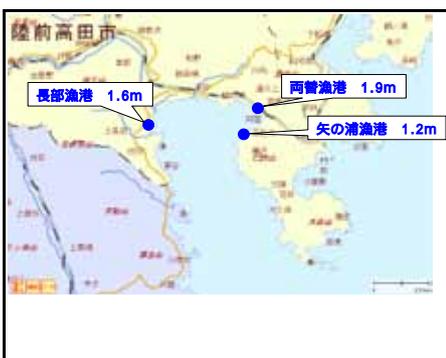
場 所：岩手県陸前高田市  
 津波の高さ：1.9m（両替漁港）  
 （TP上の高さ）2.4m  
 被害状況：市内数か所で浸水被害  
 （陸前高田市による）  
 2010年チリ中部沿岸  
 （周辺の検潮所で観測された津波の状況は別紙の参照）

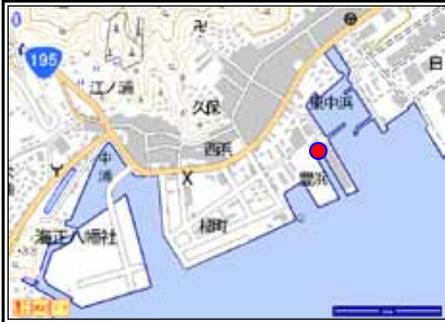
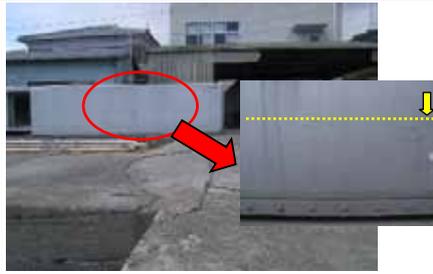
場 所：徳島県阿南市  
津波の高さ：2.0m（橘町漁港）  
（TP上の高さ）2.2m  
被害状況：床上浸水1件  
床下浸水6件  
漁船転覆1隻  
定置網等被害  
（徳島県による）  
2011年東北地方太平洋沖地震  
（周辺の検潮所で観測された津波の状況は  
別紙の 参照）
