長周期緊急地震速報の利活用

長周期地震動に関する情報検討会(気象庁):2013年7月26日

久田嘉章
(工学院大学建築学部)

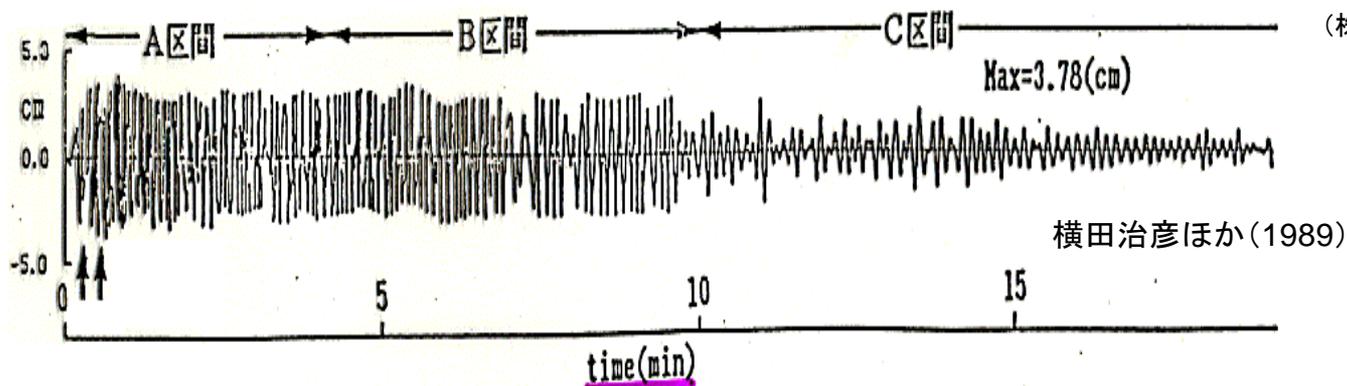
- 1923年関東地震の本郷の今村式・ユーイング式変位計による記録(振り切れているが、長時間・長周期地震動を記録)

図 今村式2倍強震計による1923年関東地震の記録 矢印は欠落部分

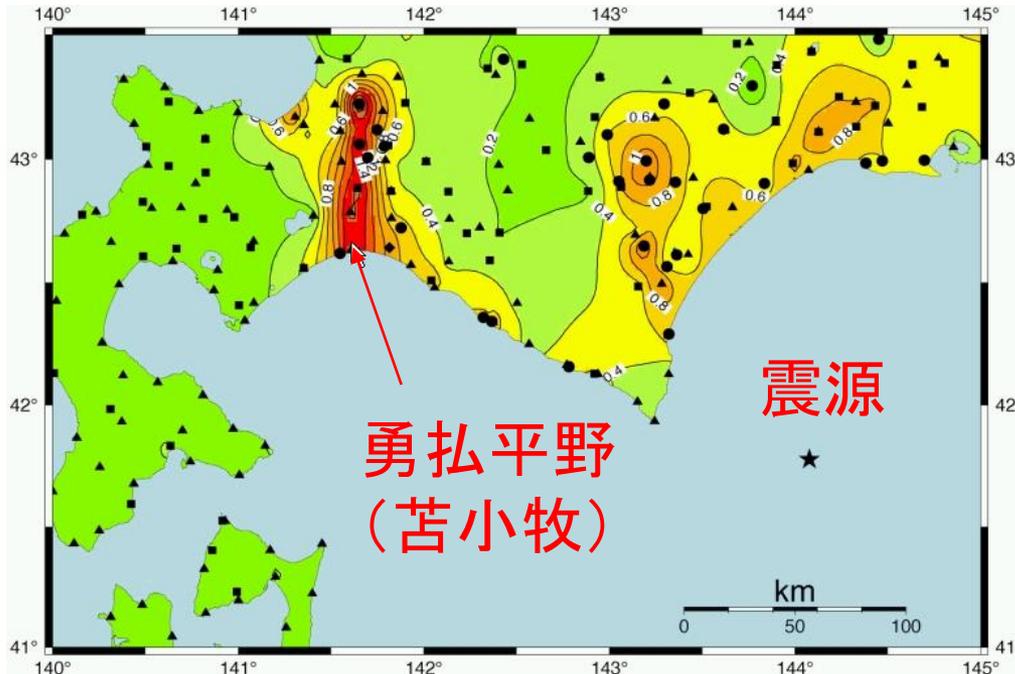
速度応答スペクトル ($h=1\%$, 7秒
EW成分: 畑山・座間, 2004)

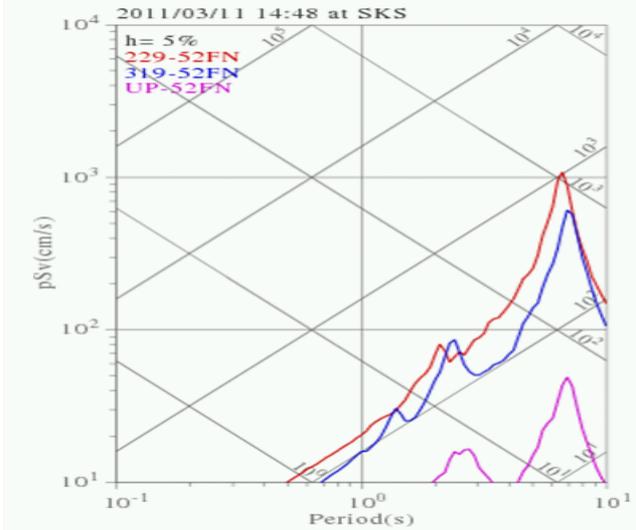
- 建物の固有周期と地盤の卓越周期が一致(約7秒で共振)
- スプリンクラー破損による漏水、階段壁面のパネル落下、100カ所以上のひび割れ、エレベータによる閉じ込めなど多数の被害
- 震災直後、上層階の被害を防災センターで把握できず

擬似速度応答スペクトル(52FN)

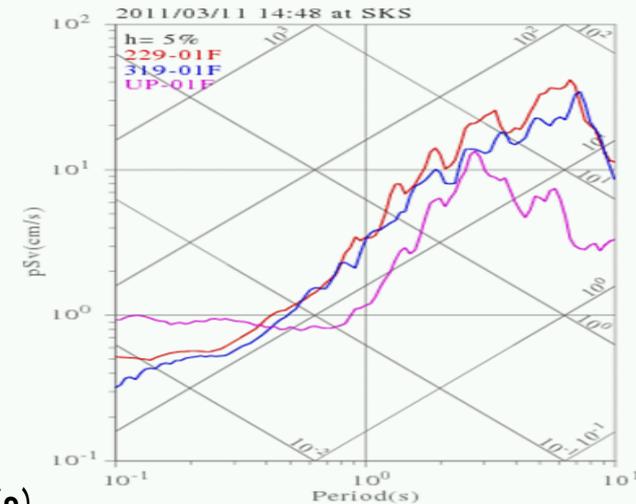
擬似速度応答スペクトル(01F)

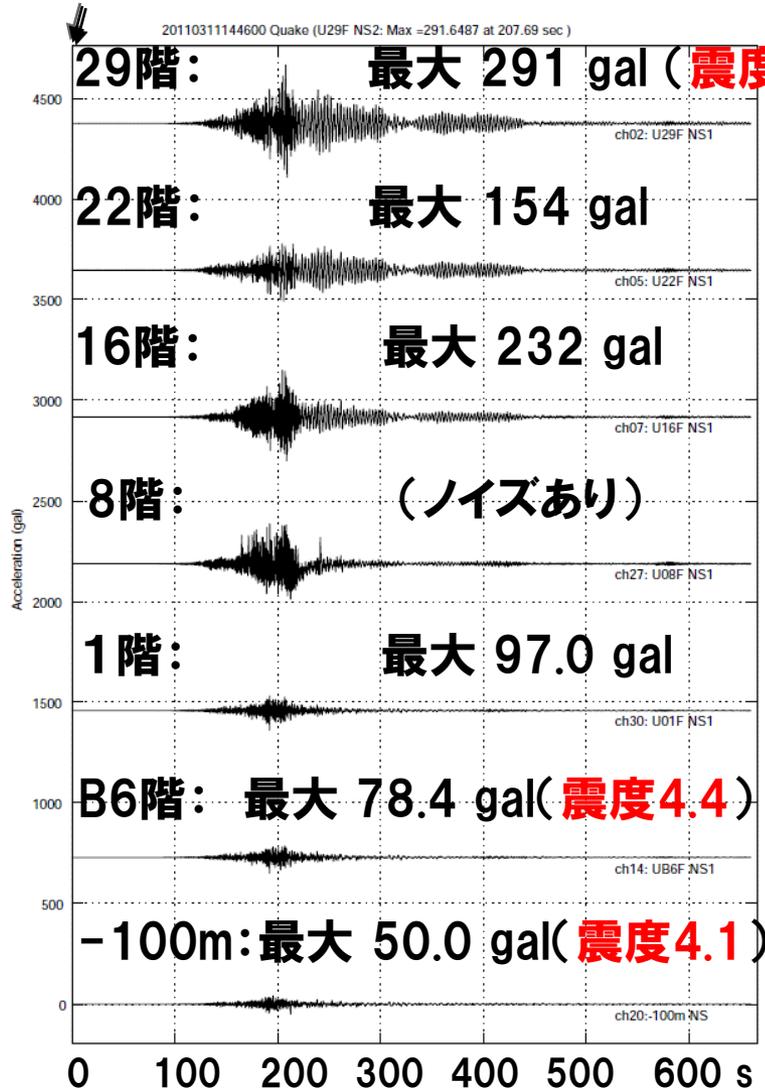
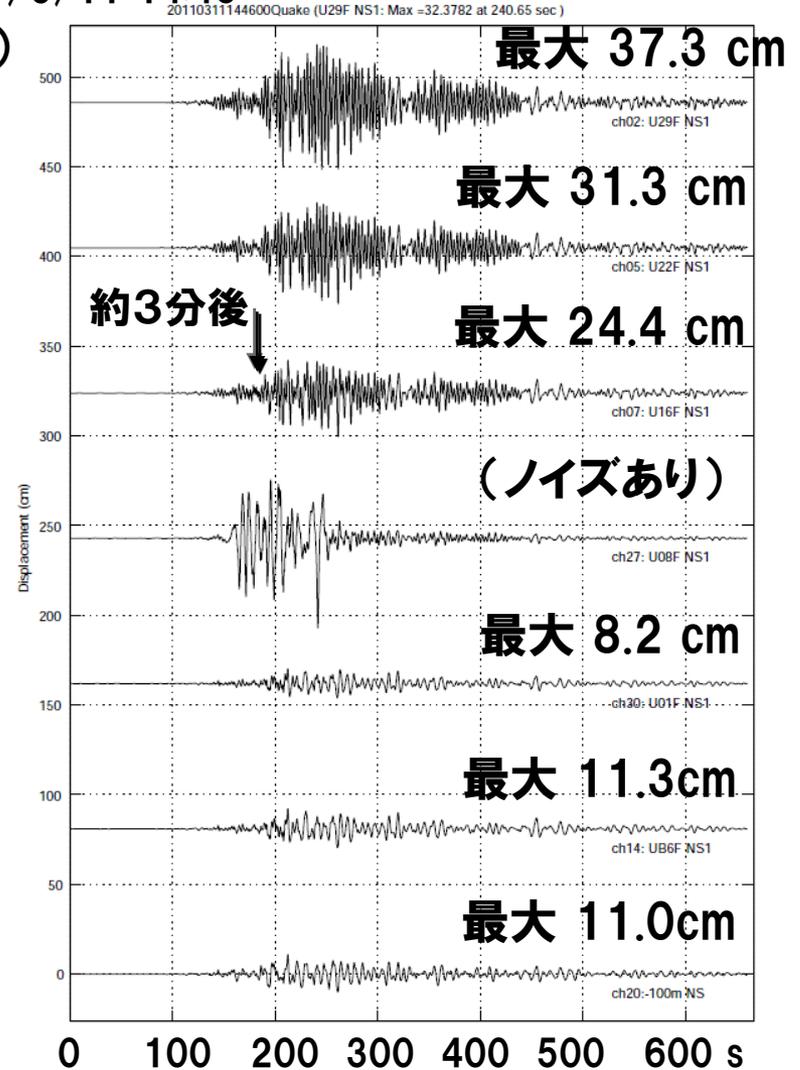
2011年東日本大震災(本震)による揺れ

—工学院大学・新宿校舎の加速度と変位波形—

南北方向の揺れ: 加速度(短周期地震動)

変位(長周期地震動)

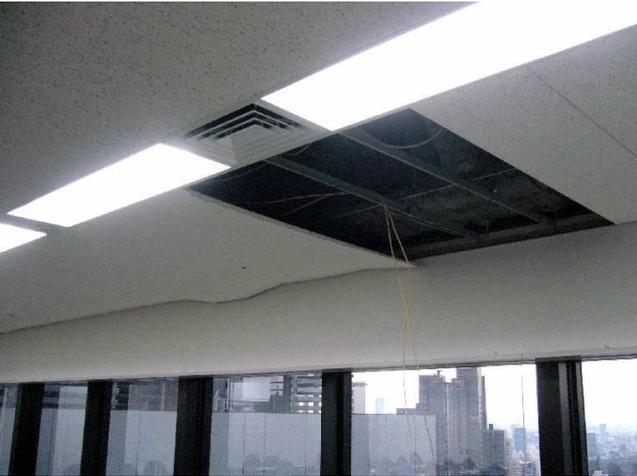
28F (天井パネルの落下)

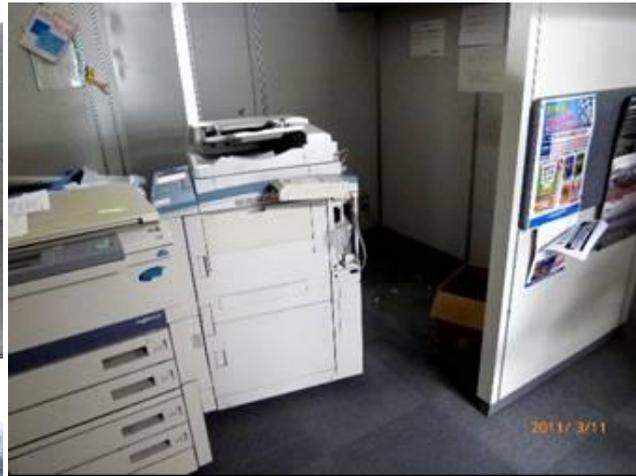
25F (コピー機の移動、室内の散乱)

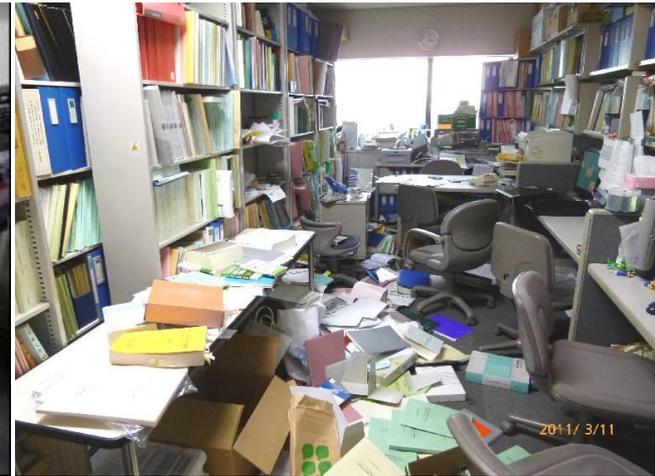
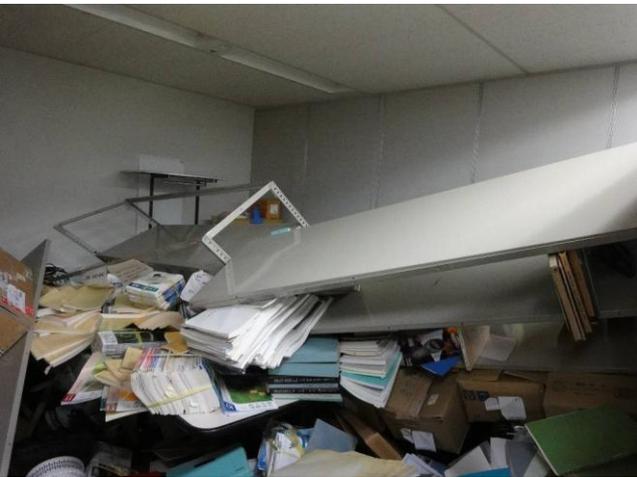
24F(固定していないかった本棚の転倒、間仕切り壁の大変形)

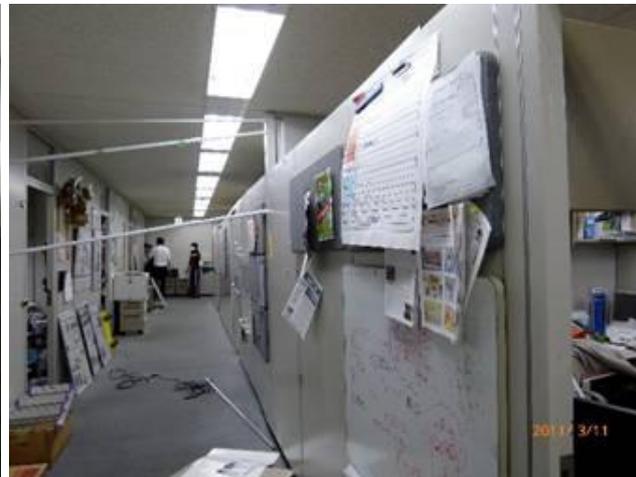
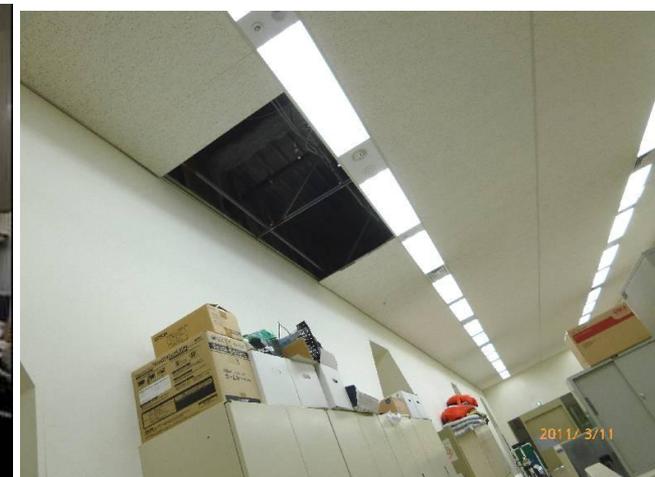
21F (天井パネルの落下)¹¹

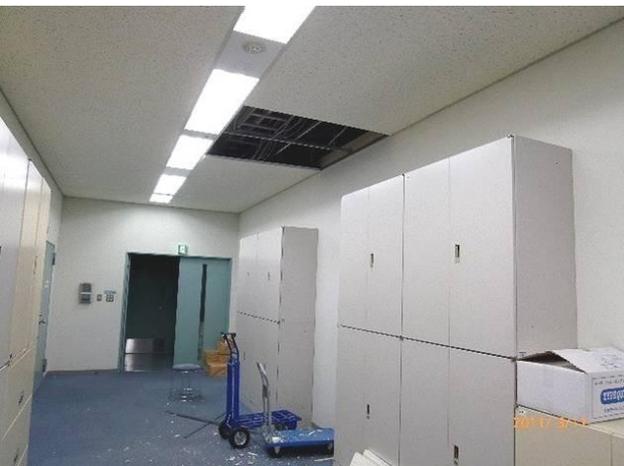
14F (天井パネルの落下)

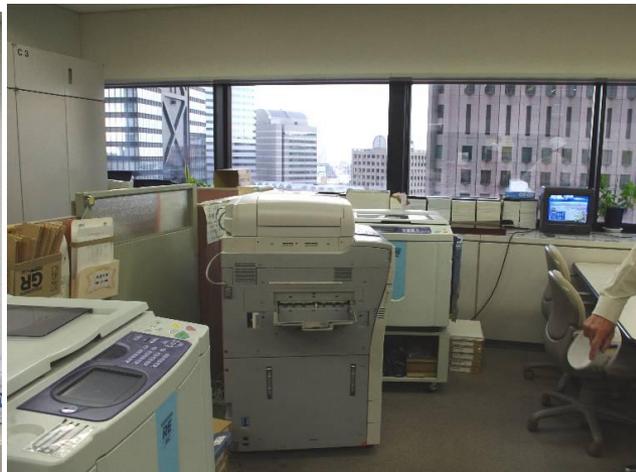
12F (事務室階: コピー機移動、室内散乱など)

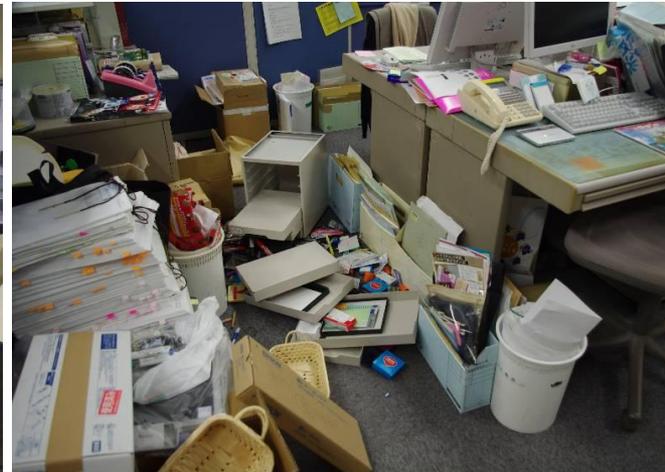
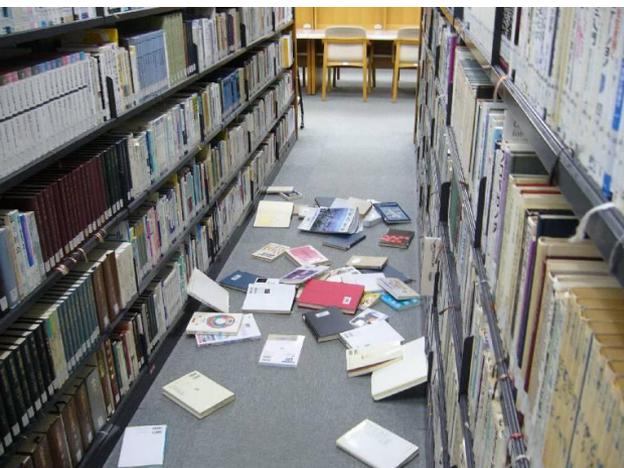
2F (図書館: 蔵書の散乱)

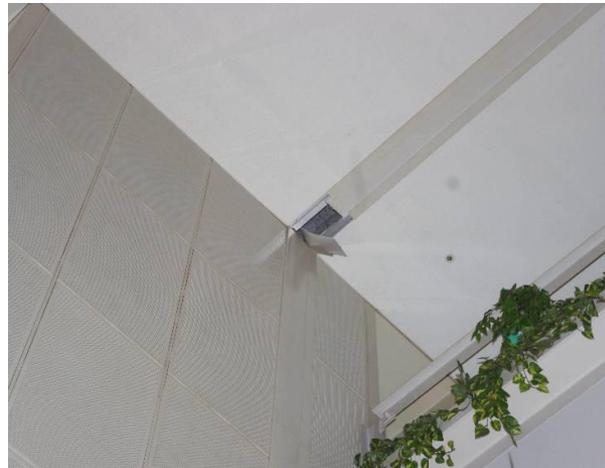
1F (アトリウム: EPJパネルの被害)

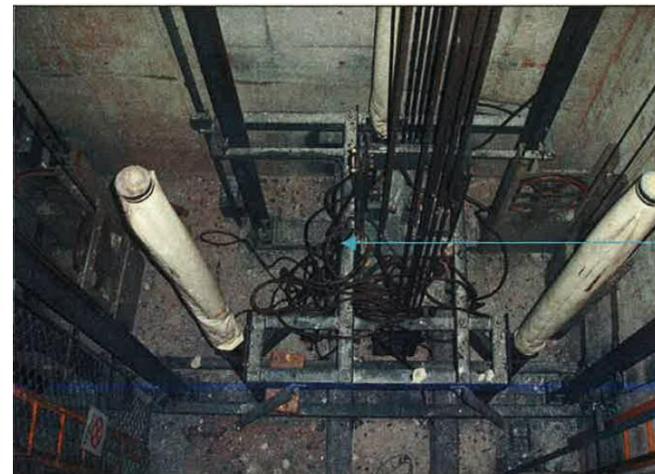
エレベーターケーブルの絡まり
(本学の写真ではありません)

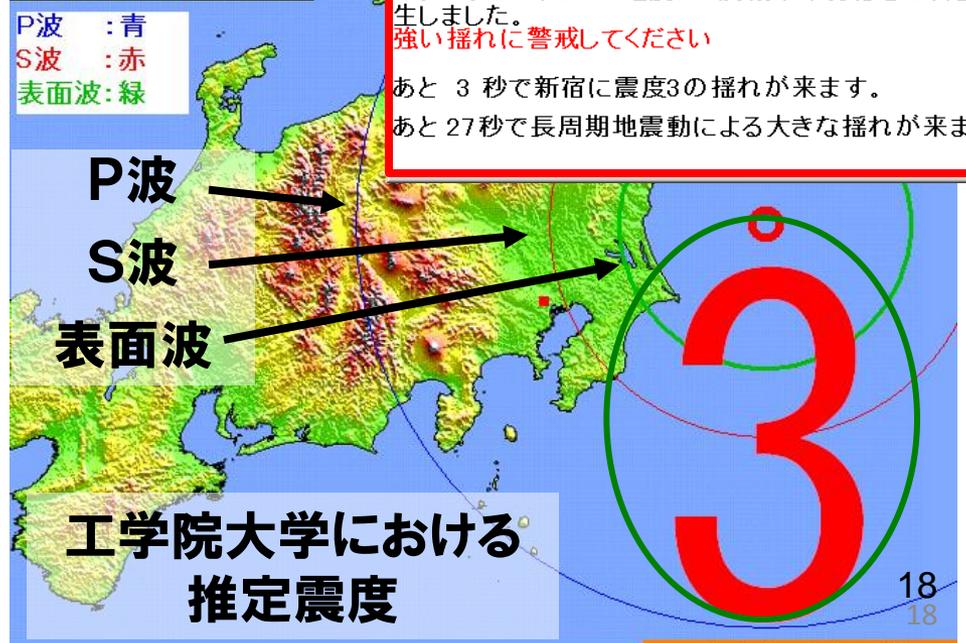
緊急地震速報を活用したエレベーターの停止フロー

非常用EVの例

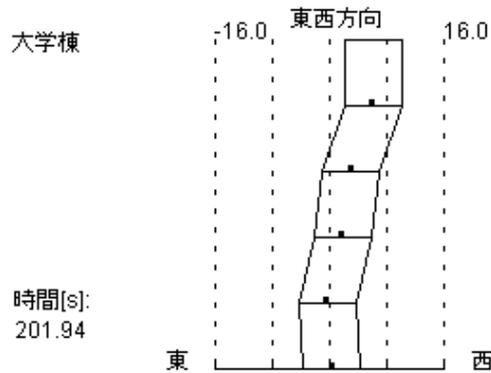
2011/03/11 14:46:00 建物振動状況

簡易震度:
最大加速度と最大速度
から計算

層間変形角:
センサー設置階の変位とセンサー間の階高
から算出

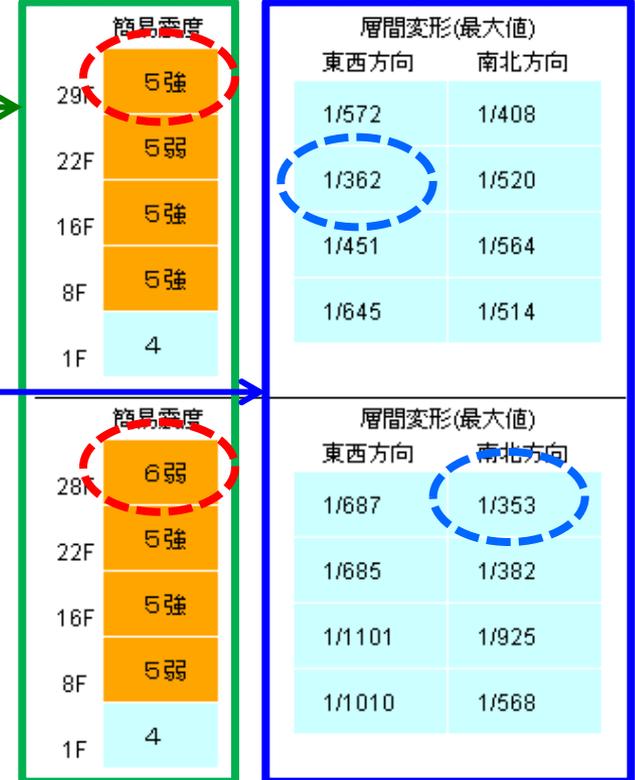
2011/03/11 14:46:00 簡易震度と層間変形

簡易震度と層間変形の説明

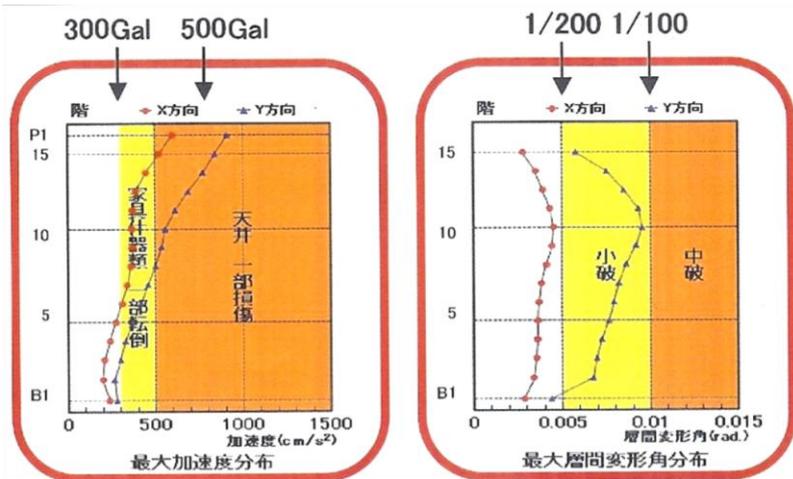
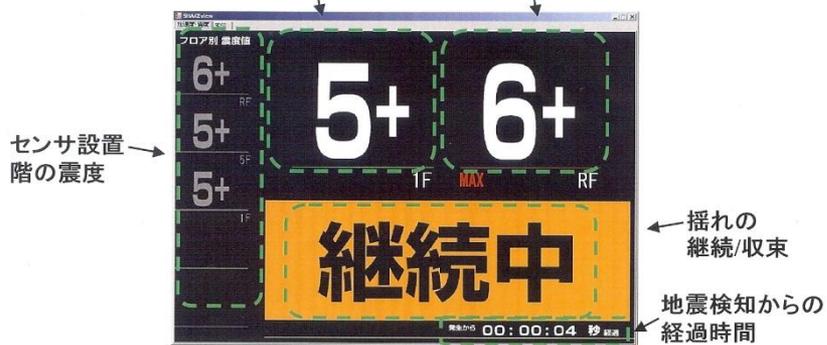
●建物被災モニタリングシステムの概要

最下階の震度表示

最大震度の表示

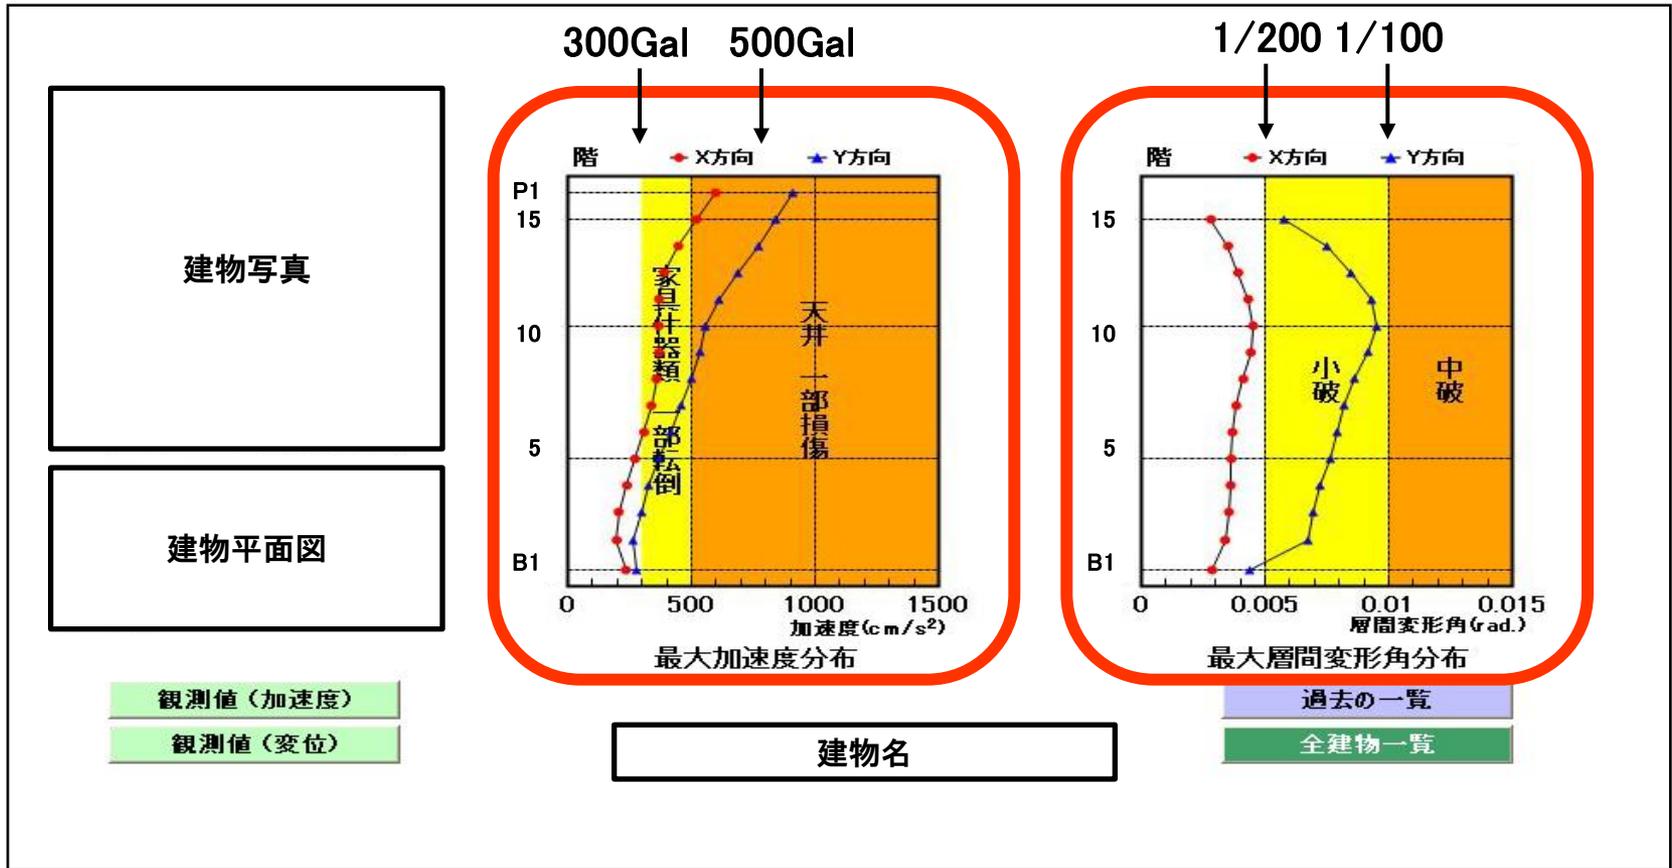
被災度判定支援アプリの表示画面

最大加速度は上層階が大きいですが、最大層間変形角は、中間階で大きくなる場合もある。

加速度・変位に影響を受ける設備をそれぞれリストアップしておくことで早急な対応行動が可能となる。

最大加速度：各階における加速度の最大値
最大層間変形角：階高に対する水平方向変位の最大値

→ 14:54(地震から8分後)に館内被害なしと認識、速やかに館内放送・テナント対応

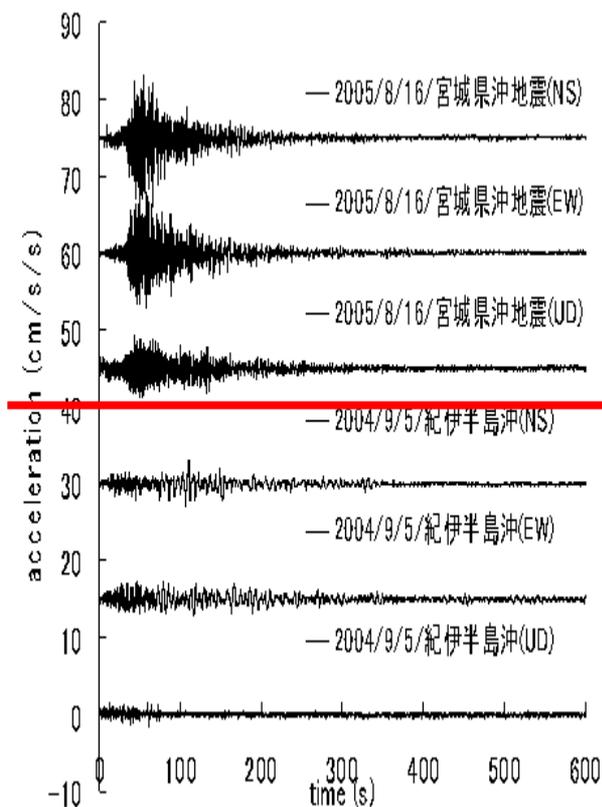
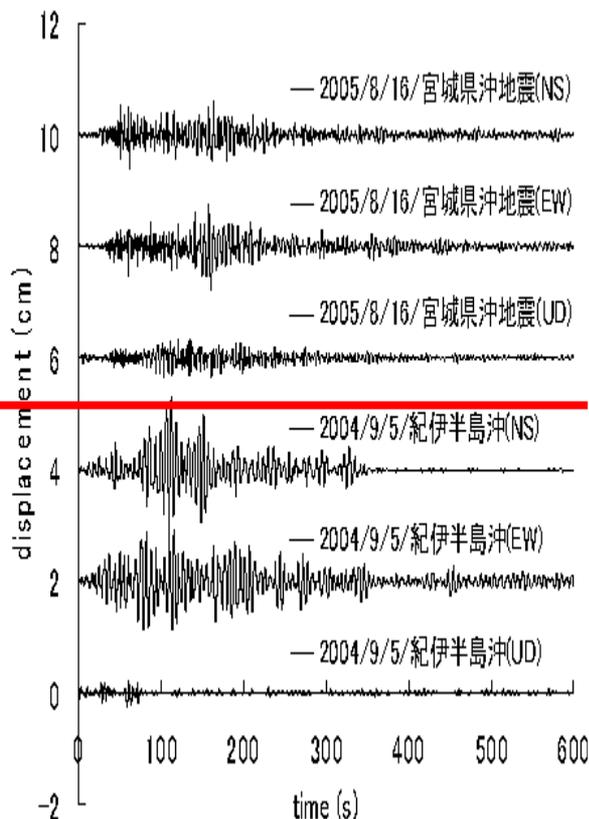
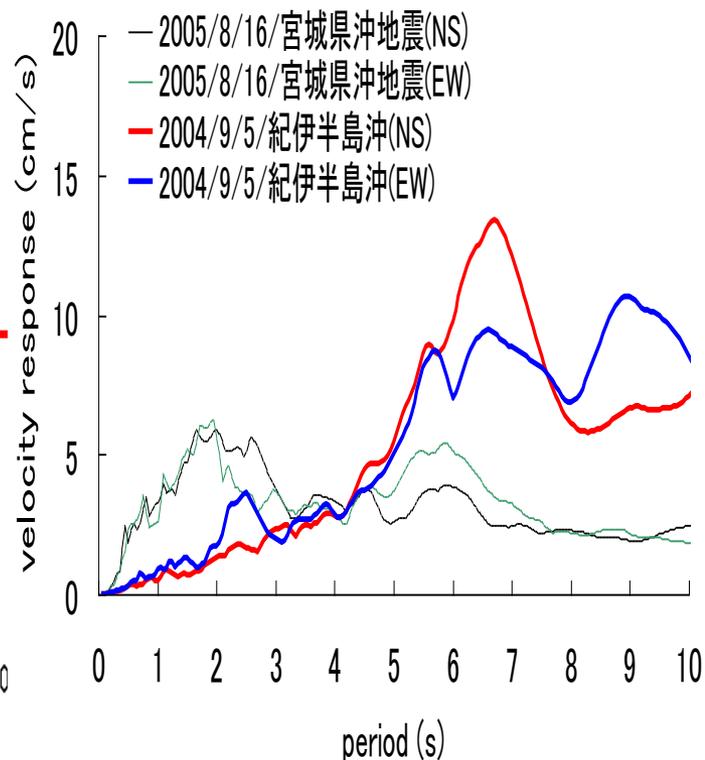
加速度波形(短周期の揺れ)

変位波形(長周期の揺れ)

速度応答スペクトル

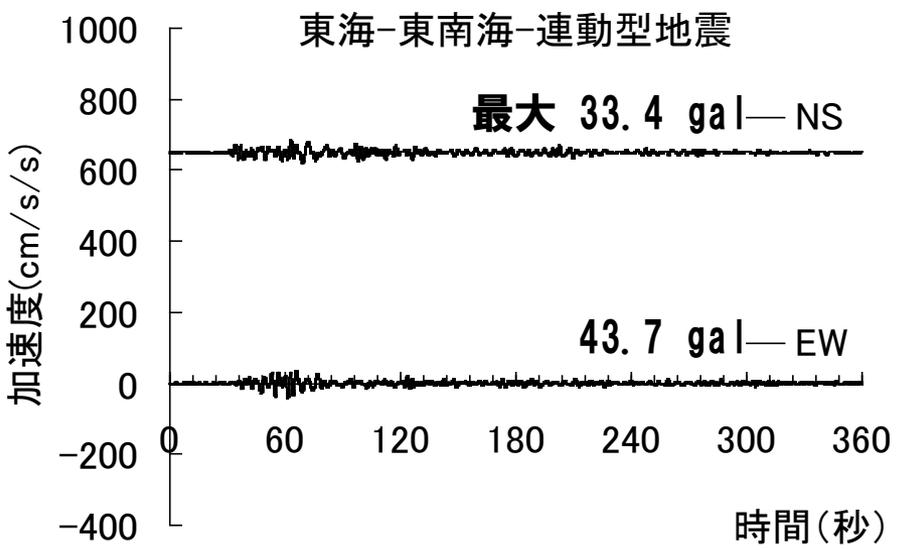
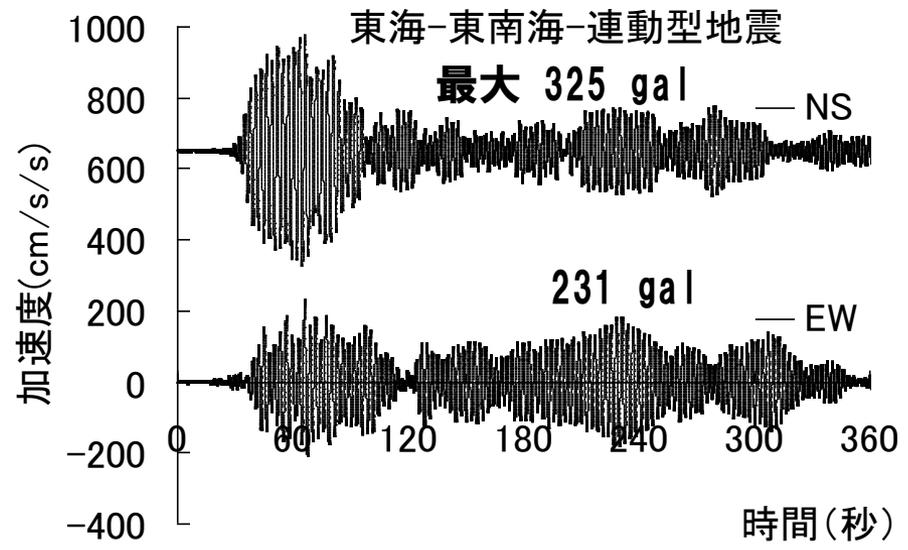
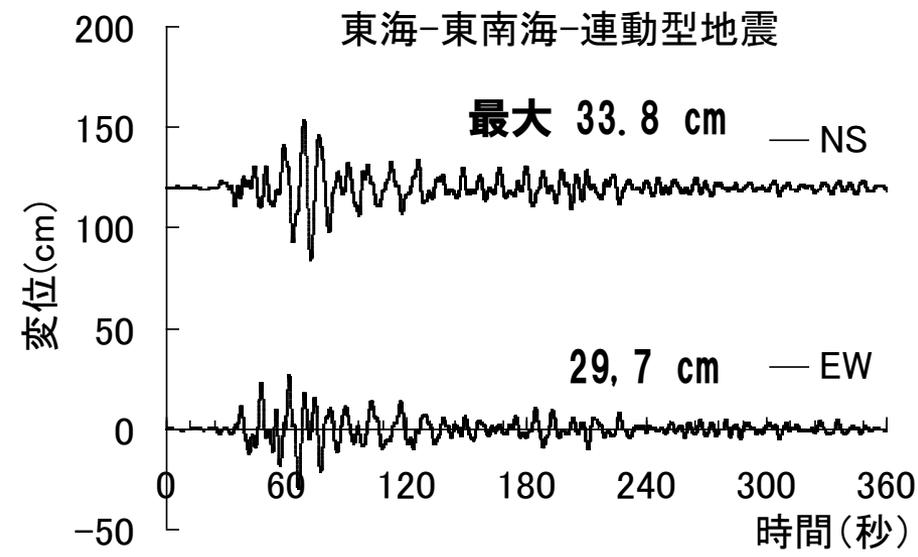
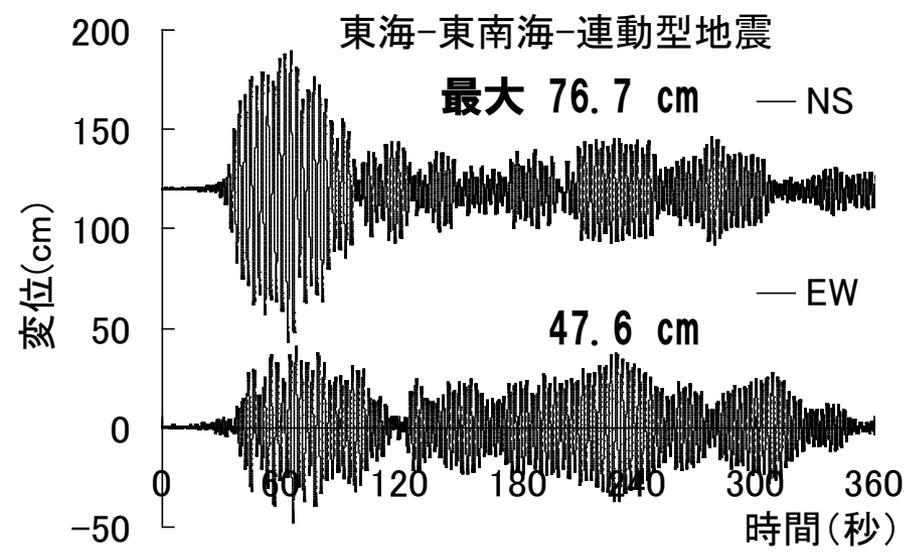
想定東海・東南海連動地震(M8.3)による 新宿の揺れ(工学院大学1階と29階)

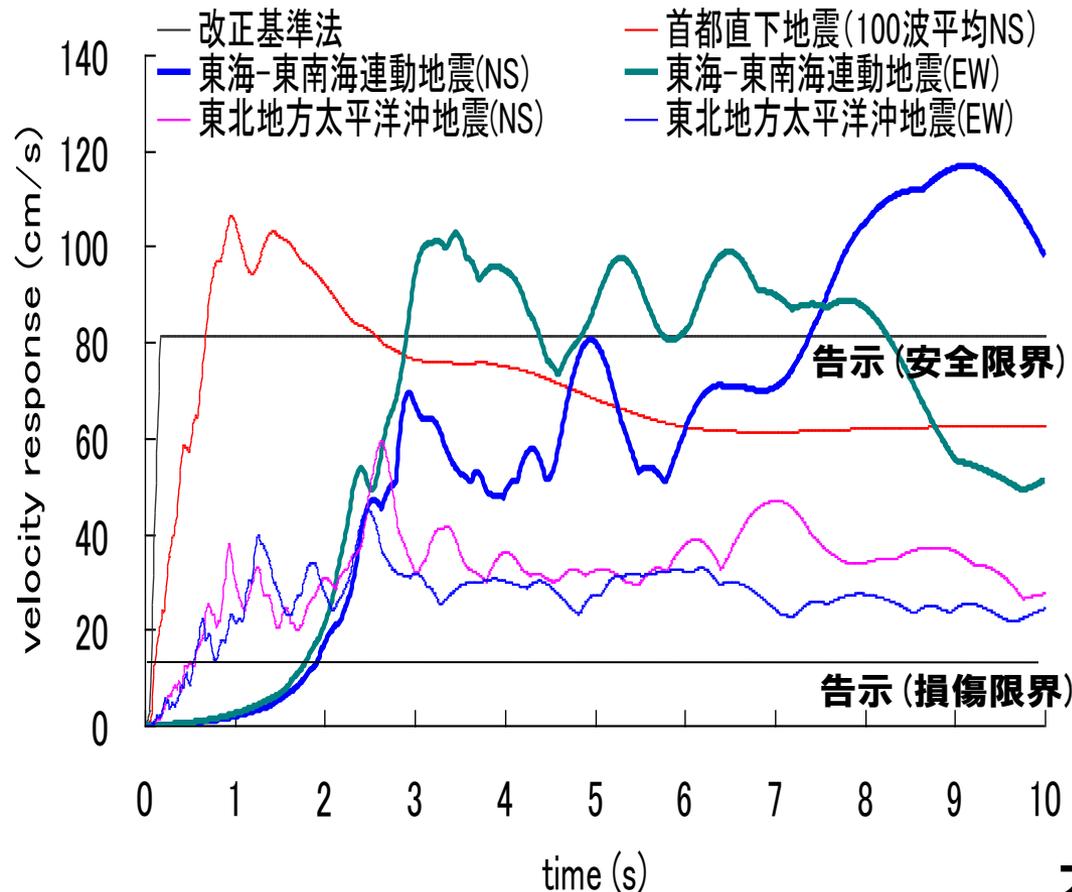
工学院大学新宿校舎の地震応答解析と振動台実験

東海・東南海連動型地震 (M8.4)

基盤震度：4 (注1)

28階震度：**6弱** (注1)
