長周期地震動による事象例(昇降機編)

2017年
三菱地所株式会社
ビル運営事業部

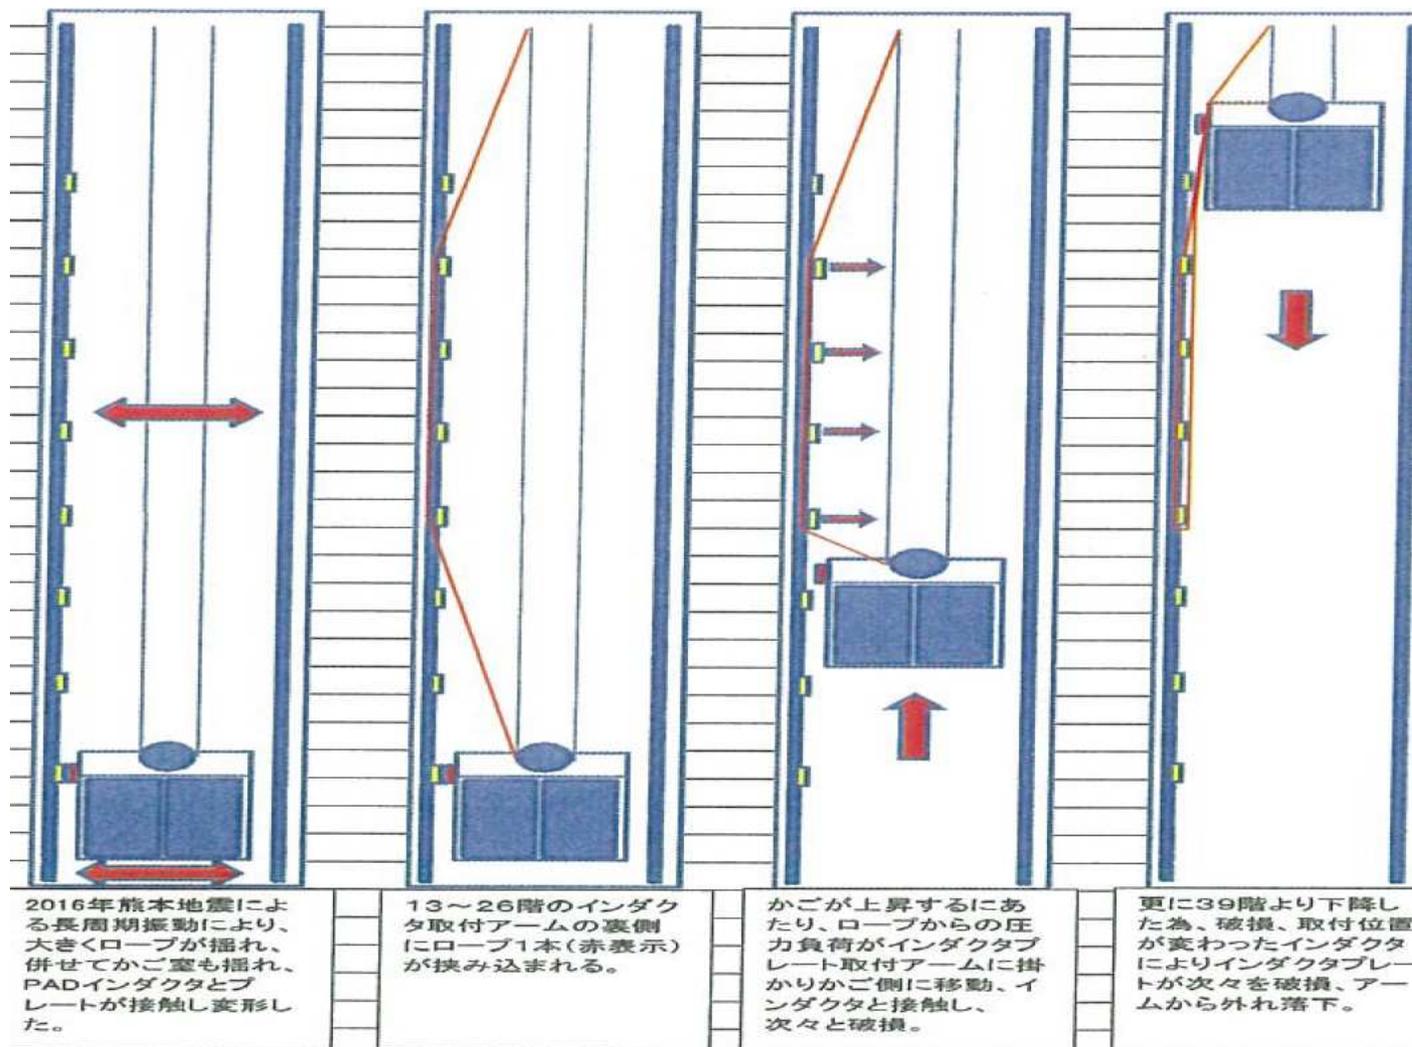
- # 1 主ロープ1本 途中階の取付アームの裏側にて引っ掛かり
主な被害ロープ2本破損 滑車ロープ外れ止め破損
- # 2 主ロープ4本 途中階の取付アームの裏側にて引っ掛かり
主な被害ロープ全数破損 籠室すじかい破損

長周期地震動の影響にて主ロープが取付アームに引っ掛かっていた状態で運行を開始した事により、被害の拡大につながった。

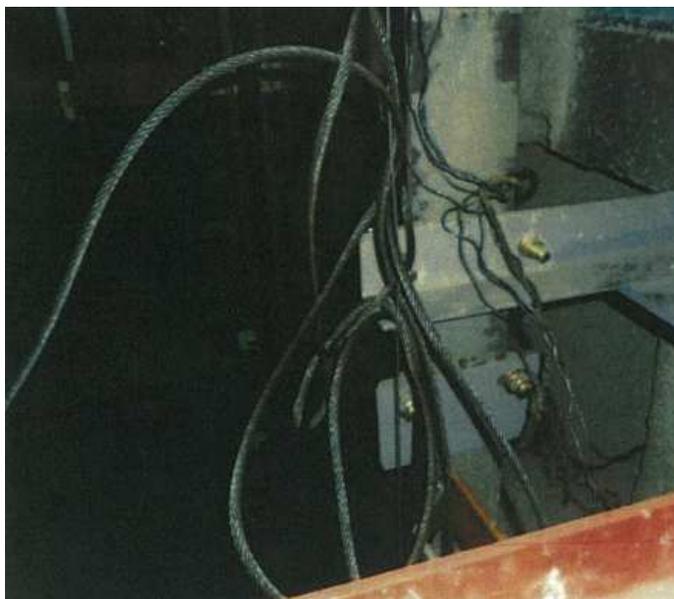
主ロープの引っ掛かりによる破断

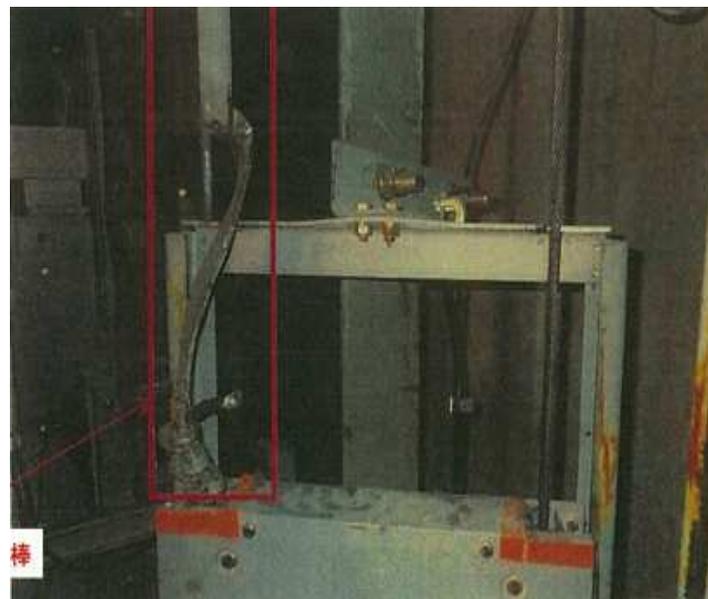
釣り合い錘に接続されている連結棒の脱落

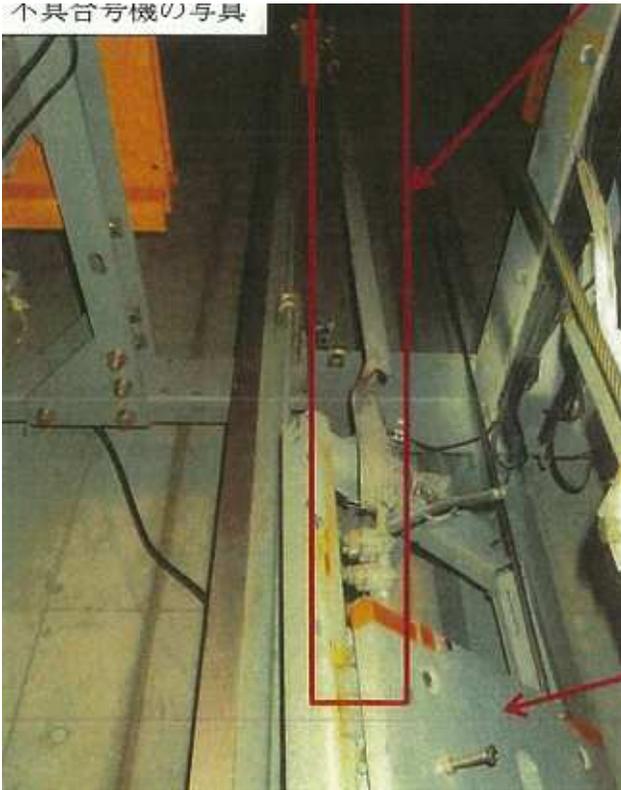
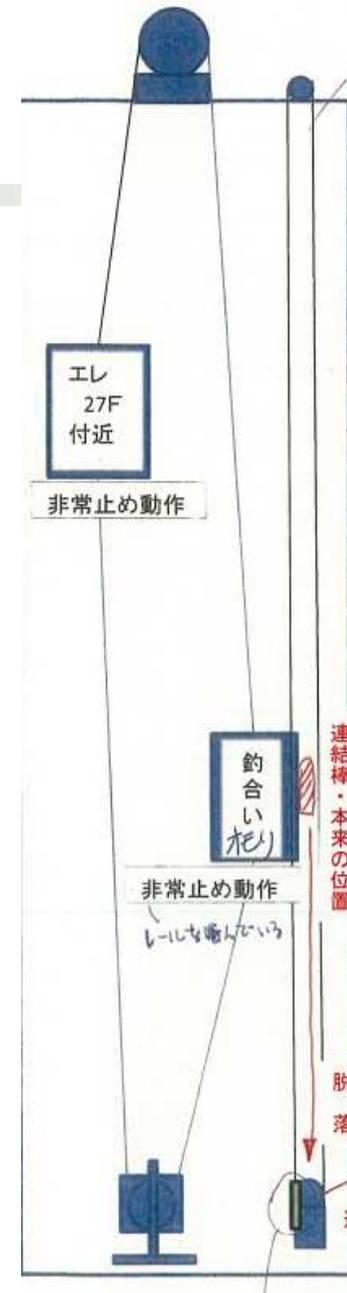
釣り合い錘側のロープ取付け部から外れ連結部の脱落

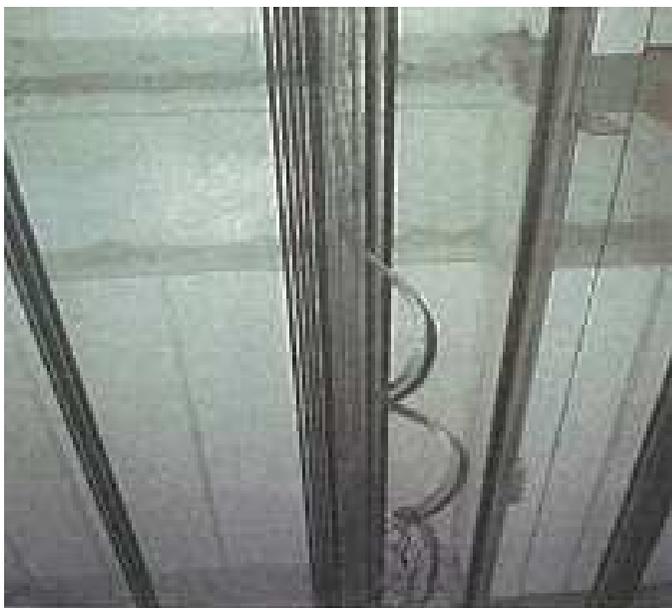
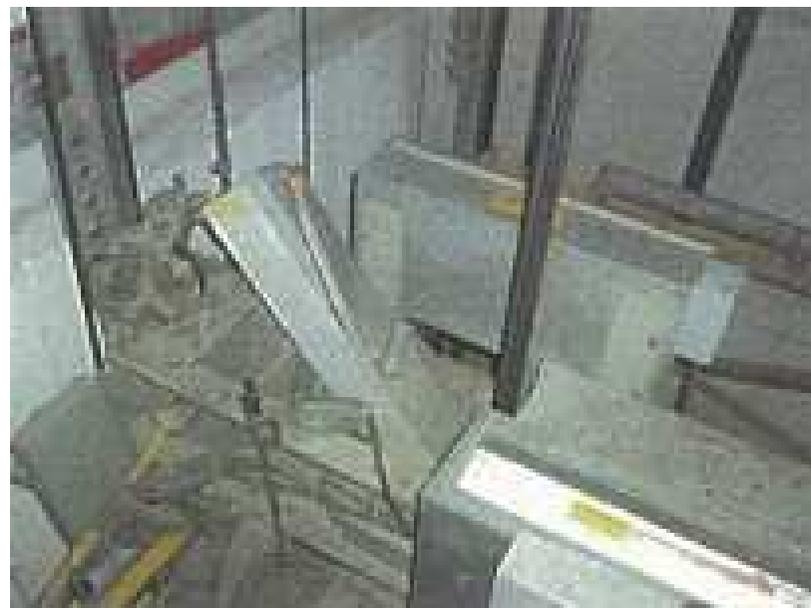
巻き上げ部主ロープ周辺の損傷事故（主ロープ切断・よれ・シープから外れ脱落）長尺物の接触により着床装置破損等

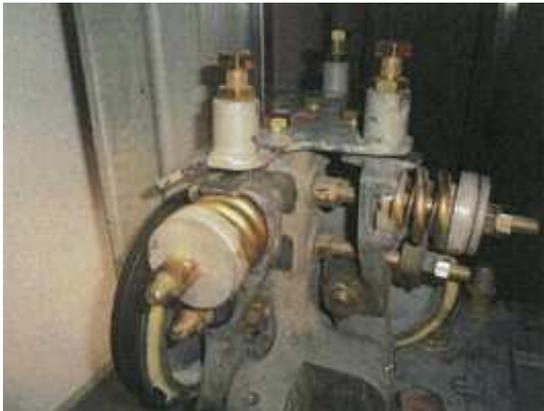
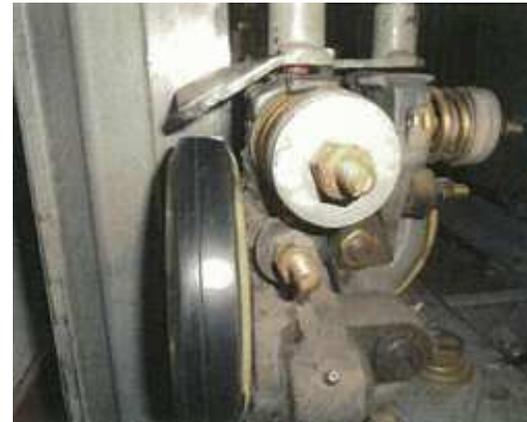
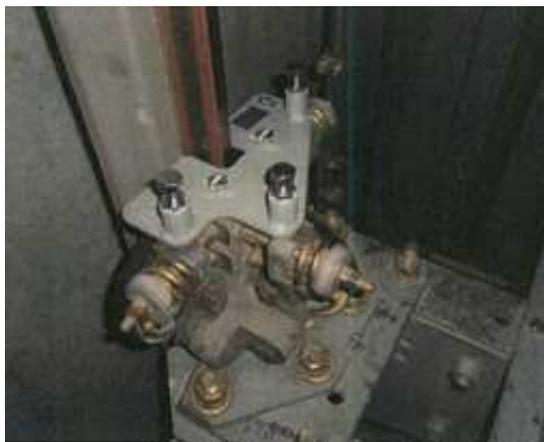
左上ガイドローラー変形（右上拡大写真）運行上の直接影響は少ないものの、かなりの応力が加わった事象。左下交換後の正常状態
