長周期地震動に関する情報のあり方 報告書

平成 24 年 3 月

長周期地震動に関する情報のあり方検討会

気象庁地震火山部

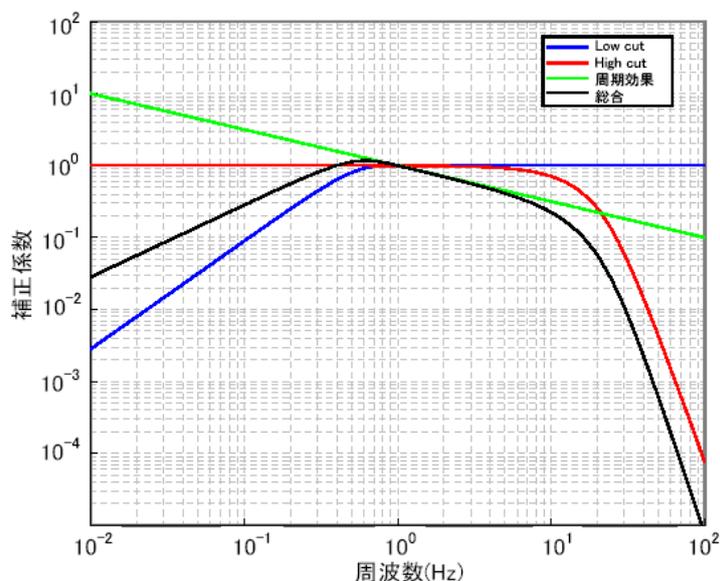
計測震度で用いているフィルターは周期 2 秒以上を通過させている (図 1)。従って、長周期地震動が卓越した場合でも、⑤で求めた a が同じであれば、同一の震度と算出される。

図 1 計測震度の算出に用いるフィルター

地震波の周期による影響を補正するフィルター (図 1) を掛ける。

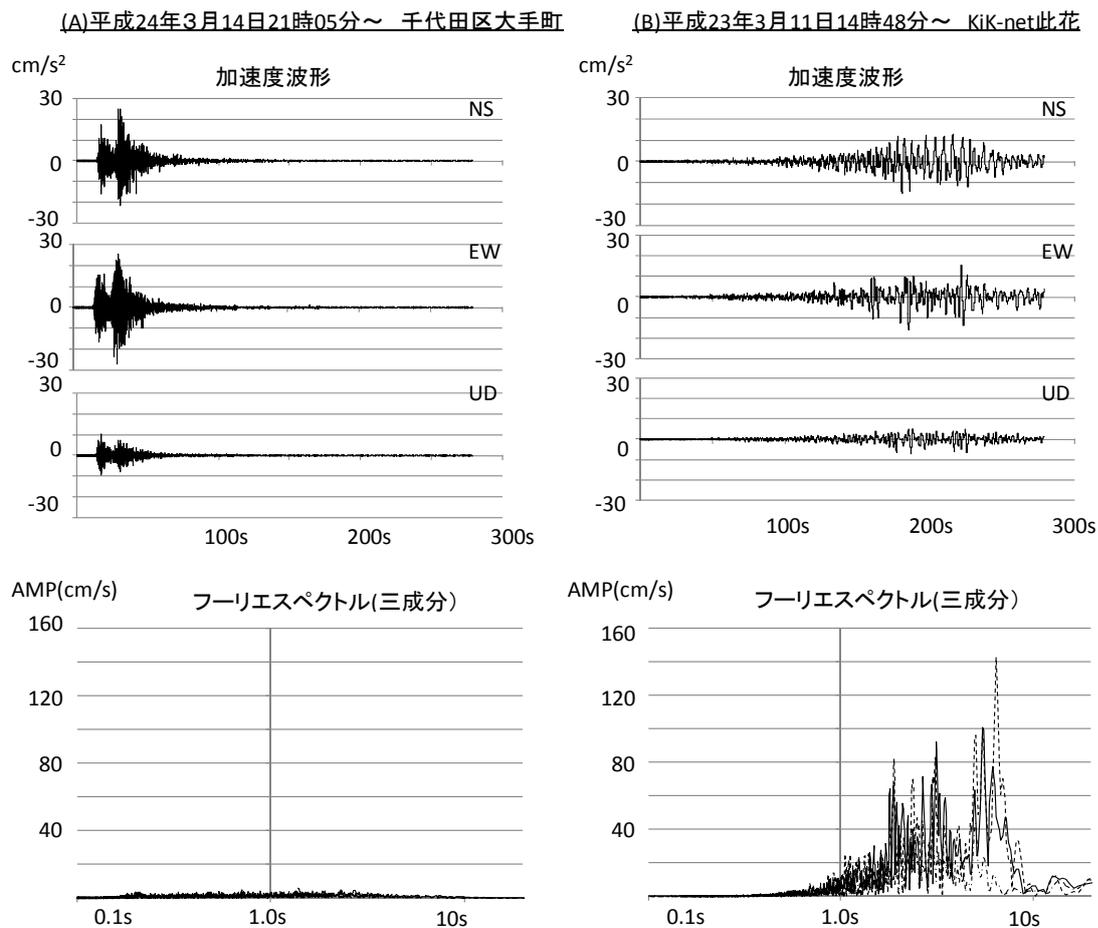
図2 震度3を観測した地点における加速度波形およびフーリエスペクトルの例

(A)：平成24年3月14日の千葉県東方沖の地震（M6.1）において東京都千代田区で観測されたもの

(B)：平成23年（2011年）東北地方太平洋沖地震において大阪市此花区で観測されたもの

図2は震度3を観測した地点における加速度波形およびフーリエスペクトルである。(A)は周期1秒以下の成分が、(B)は周期1秒以上、とりわけ6～8秒の成分が卓越している。また、(A)はほぼ数十秒で揺れが収まっているが、(B)は数分程度継続している。(A)の観測点に近い東京都千代田区内等の20階建以上のビル約20棟に聞き取り調査を行ったところ、地震時管制運転装置により数分程度エレベータが停止したビルはあったが、特段、揺れによる被害は確認されなかった。一方、(B)の観測点から半径1km程度に立地する55階建の高層ビルにおいて大きな揺れが生じ、エレベータのロープ類の損傷や内装材等の被害が発生した²⁾。このように、(A)と(B)には震度は同一であるが、

周期成分の違いによって観測点近傍の高層ビルにおける揺れの程度に差が認められる。

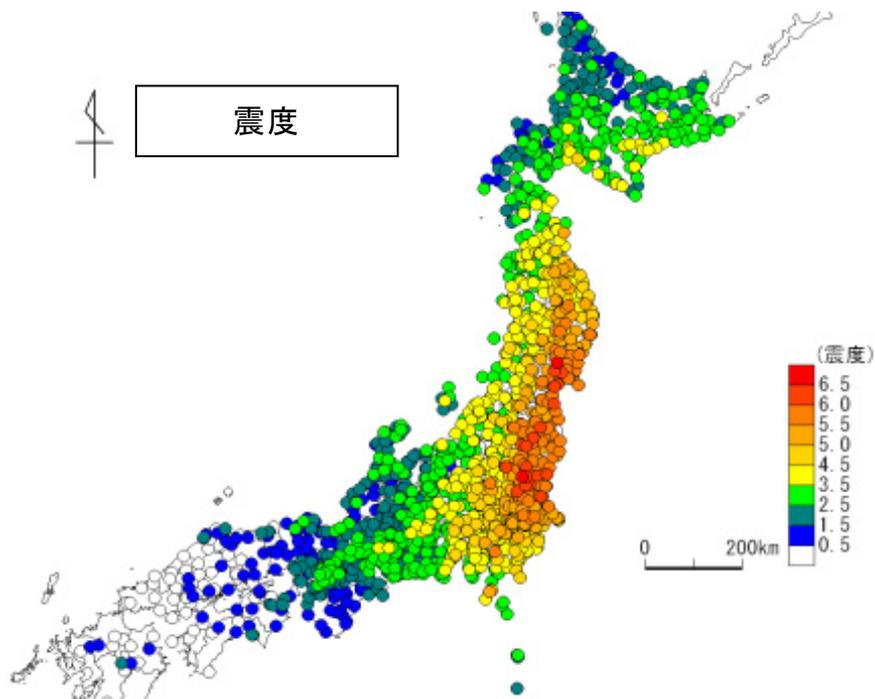
平成 23 年（2011 年）東北地方太平洋沖地震は、我が国での観測史上最大のマグニチュード 9.0 の巨大地震であり、東北地方を中心に北海道から九州地方にかけて震度 1 以上となった（図 4）。

図 4 東北地方太平洋沖地震における震度分布図

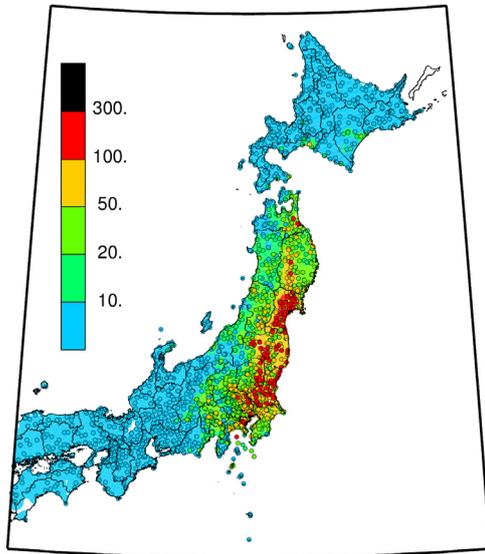
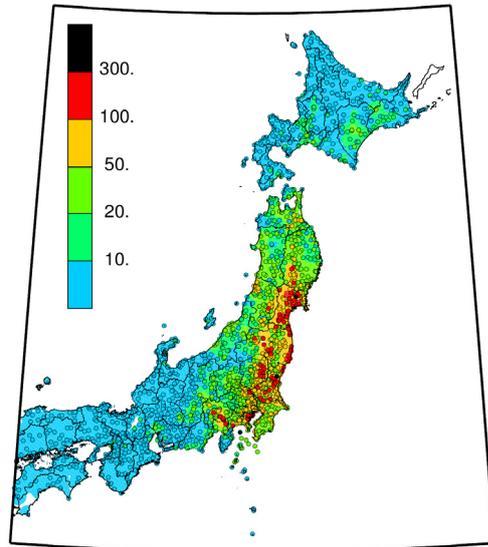
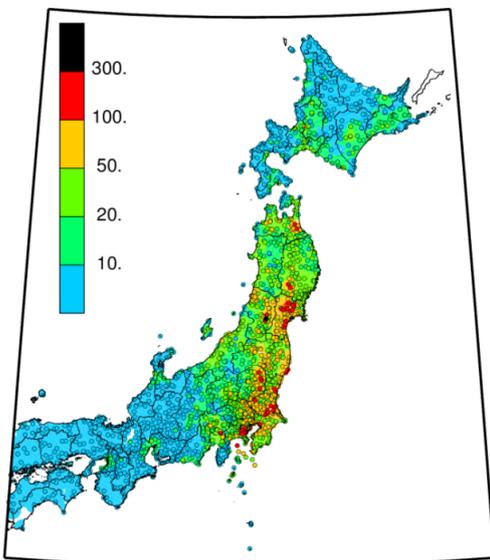
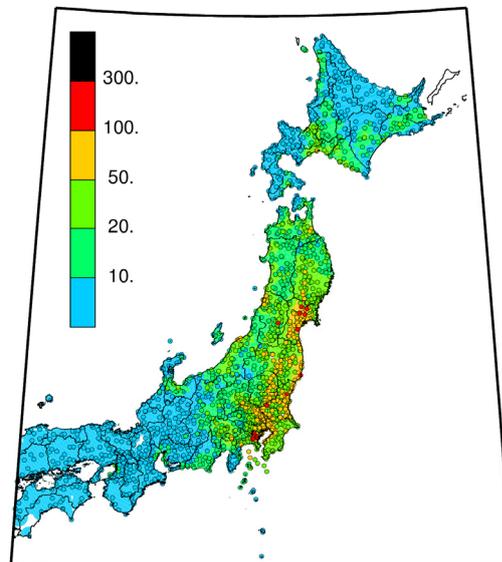
防災科学技術研究所の強震観測網では、東北南部から関東南部まで周期 1 秒の速度応答スペクトルが 100cm/s を超える揺れが観測された中、周期 2 秒以上の速度応答スペクトルも広い範囲で数十 cm/s 以上となるなど、各地で長周期地震動による揺れが観測された（図 5）

速度応答スペクトル (cm/s)
周期 1 秒 (減衰定数 5%)

速度応答スペクトル (cm/s)
周期 2 秒 (減衰定数 5%)

速度応答スペクトル (cm/s)
周期 4 秒 (減衰定数 5%)

速度応答スペクトル (cm/s)
周期 8 秒 (減衰定数 5%)

図 5 防災科学技術研究所強震観測網における速度応答スペクトル分布図

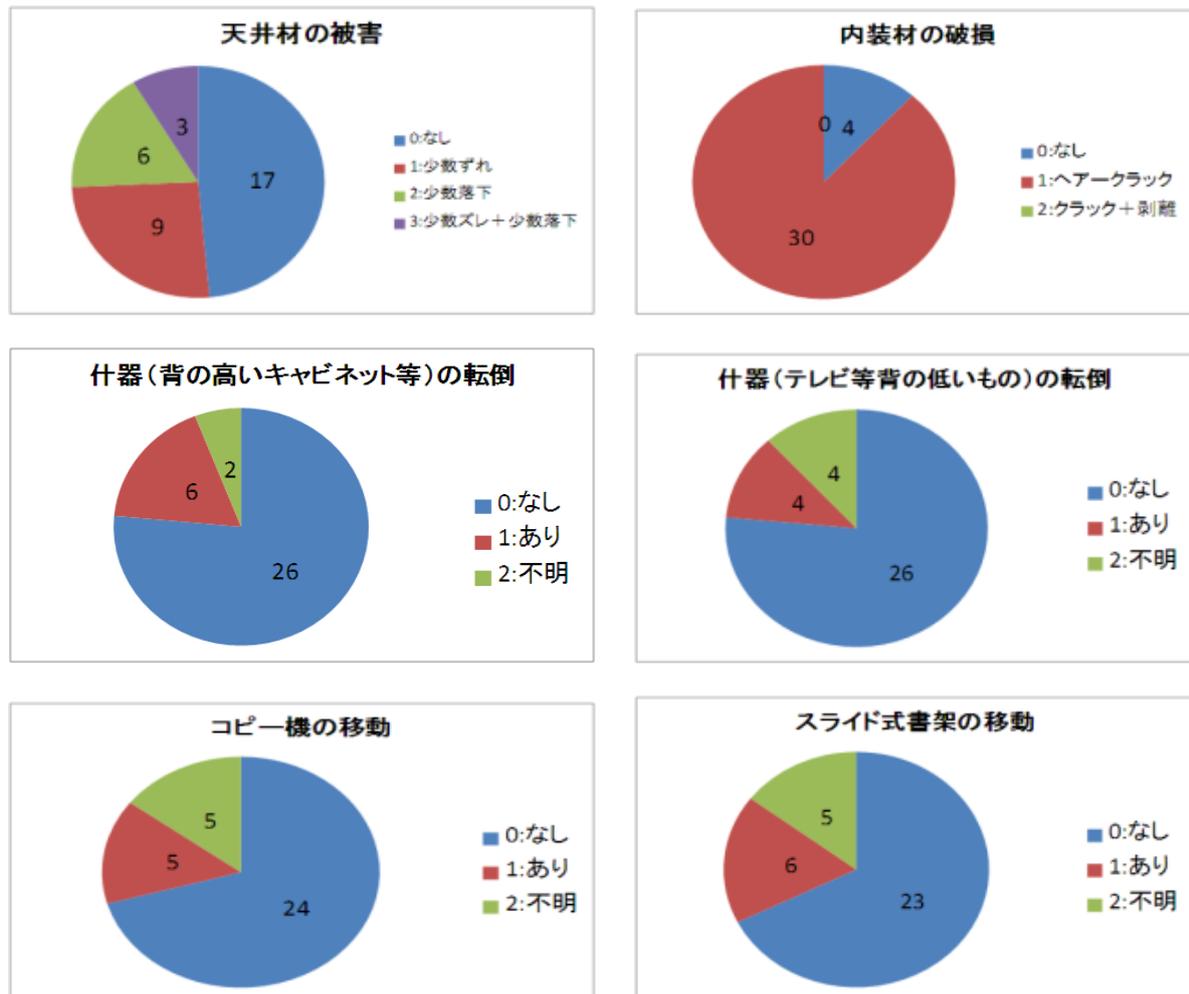
東京都内の34棟の高層ビルにおいて、館内の被害状況等に関する聞き取り調査を行った。その結果、内装材の破損や家具、什器等の移動・転倒について、以下のような結果が得られた（図6）。

図6 高層ビル内における内装材の破損や家具、什器等の移動・転倒に関する聞き取り調査結果

多くの高層ビルで、内装材に亀裂が生じるなど、軽微な損傷が認められたほか、半数近くの高層ビルで天井材のずれや落下などの被害が見られた。一方、固定していない什器の転倒は見られたものの、大多数の高層ビルでは什器の転倒やコピー機の移動は認められなかった。しかし、建築学会の調査では、高層マンションの上層階では、室内で家具等が転倒した事例が70%に上る¹³⁾など、家具や什

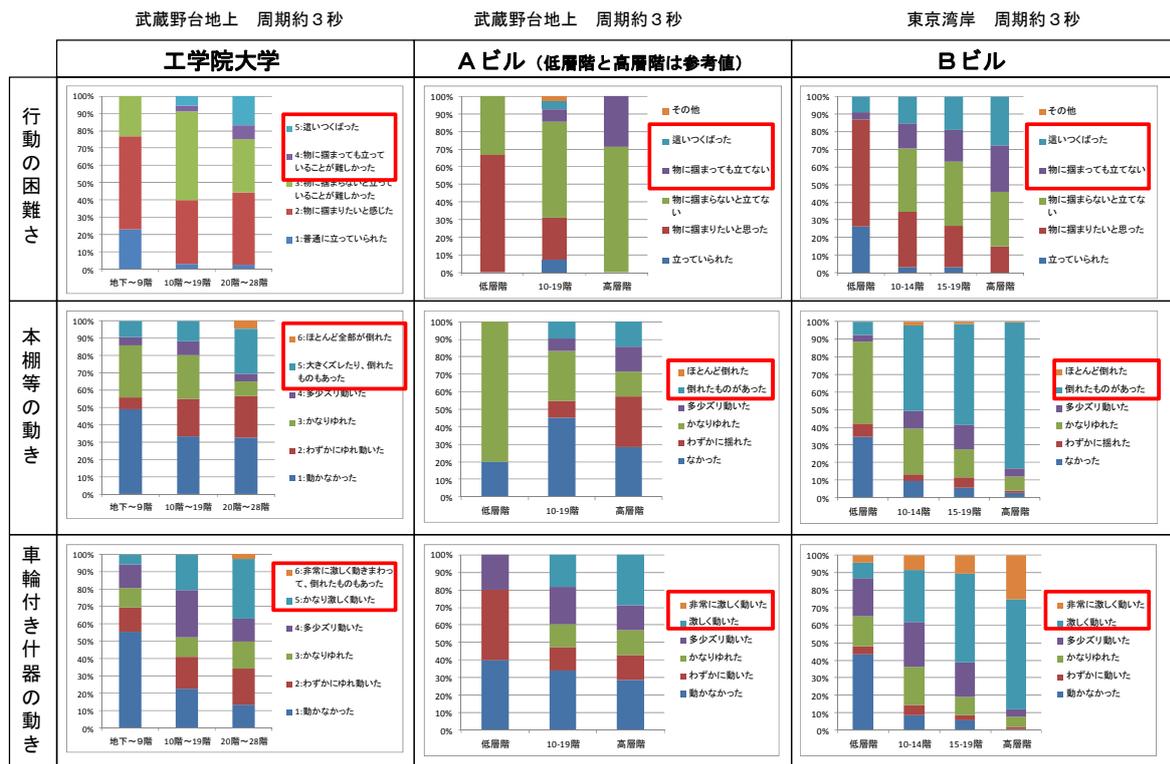
高層ビル内の揺れの状況等を把握するため、表3に示す東京都内の4棟の高層ビルにおいて、3月11日14時30分～15時頃にかけて在館された方約800人に対するアンケート調査を行った。その結果、アンケート調査を行ったいずれのビルにおいても、低層階から高層階になるにつれ行動が困難になったり、本棚や車輪付き什器等の動きが大きくなるといった傾向が認められた(図7)。調査に用いたアンケート調査票およびアンケート調査結果の詳細は資料2に示す。

図7 高層ビル内の揺れの状況に関するアンケート調査結果

各ビルで10人以上の回答があったもの。

なお、Aビルの低層階と高層階は回答数が10サンプル以下であるため参考値とする。

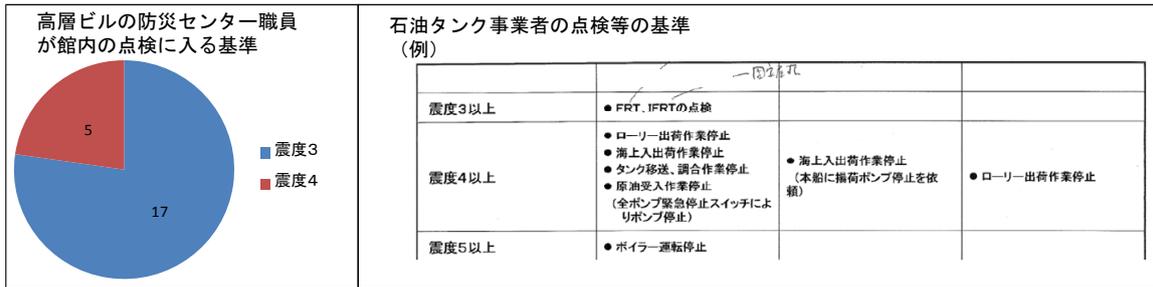
図8 施設管理者等の初動対応の基準の例

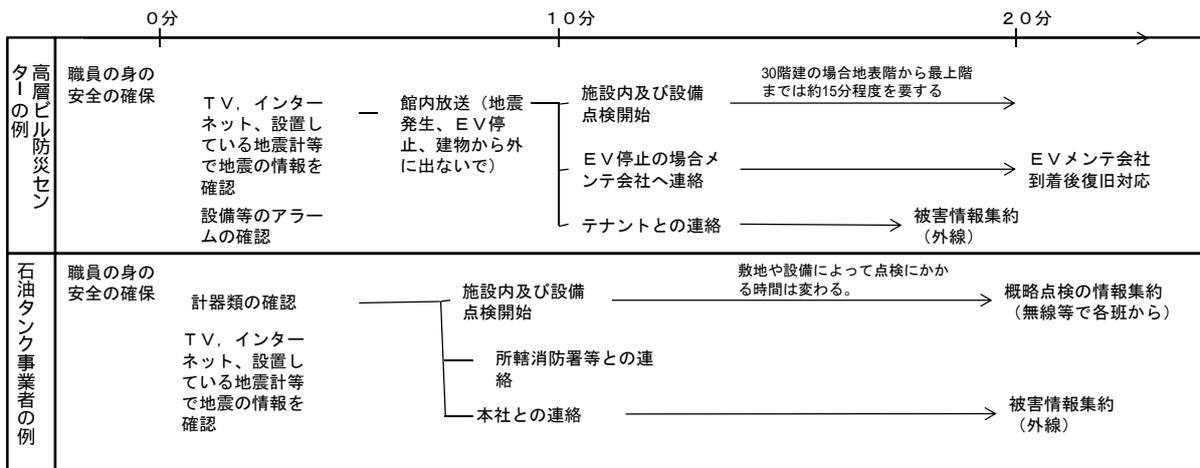
図9 施設管理者等の初動対応の事例

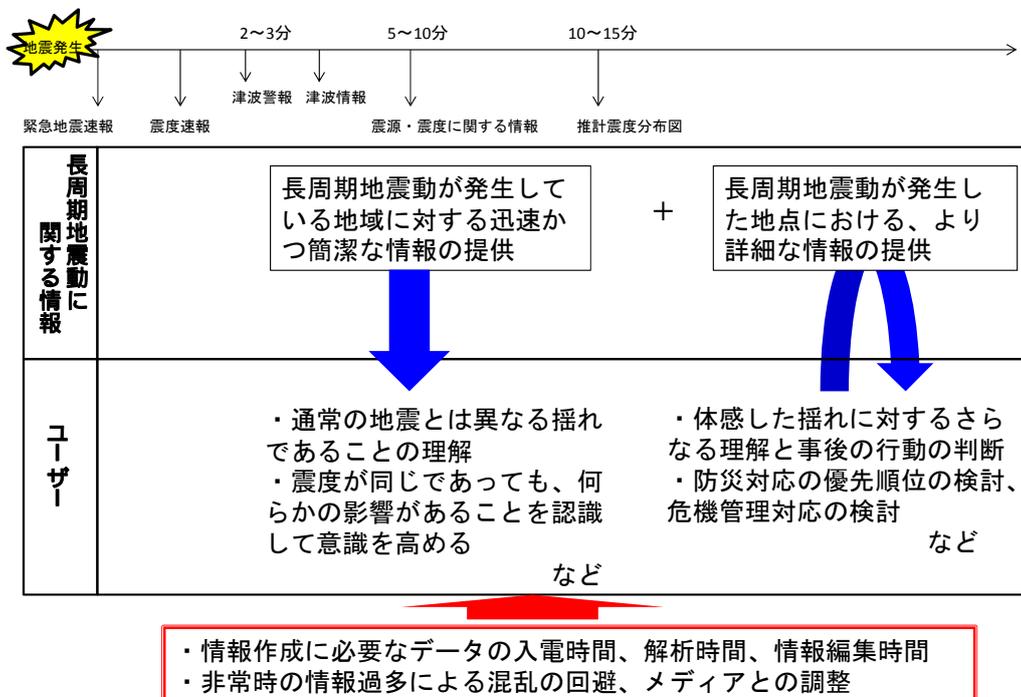
例えば、施設管理者や高層ビル内にいる方が通常の地震とは異なる揺れであることを理解し、また、震度が同じであっても高層ビルに何らかの影響があることを認識して意識を高めて頂くため、地震発生から約5分後から発表する地震情報において、震度速報で発表する地域毎（〇〇県北部等）に、高層ビルに影響があるとみられる長周期地震動が発生していることを簡潔な内容で発表し、さらに、体感した揺れに対するさらなる理解や事後の行動の判断、防災対応の優先順位の検討や危機管理対応の検討などを行うために、より詳しい情報を必要とする利用者に対しては、一連の地震情報の発表が終了した後、インターネットHPや携帯端末等で観測地点毎に、被害発生可能性や揺れの大きさ等の指標や継続時間など、より詳細な情報が見られるようにする。つまり、揺れの全体像に関する即時的なPush型情報と、地点毎の情報を提供するPull型情報という段階的な伝え方が考えられる（図10）。なお、地点毎の情報についてもPush

図 10 長周期地震動に関する情報の発表のタイミングおよび内容のイメージ

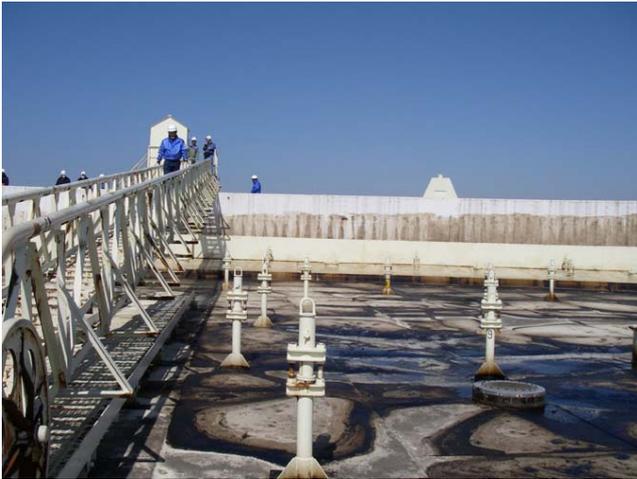
スロッシングによる被害(新潟東港)

デッキ上への漏洩

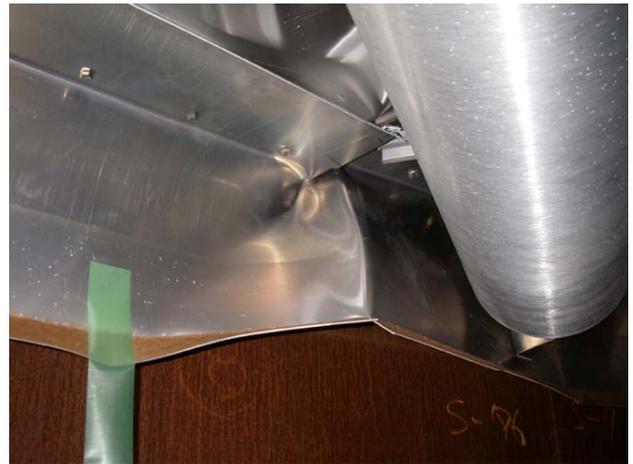
アルミ製内部浮き蓋の破損

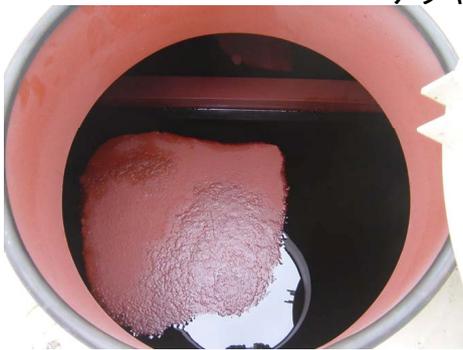
ポンツーン内への原油の滞油(3室で破損有)

スロッシング波高約1.9m

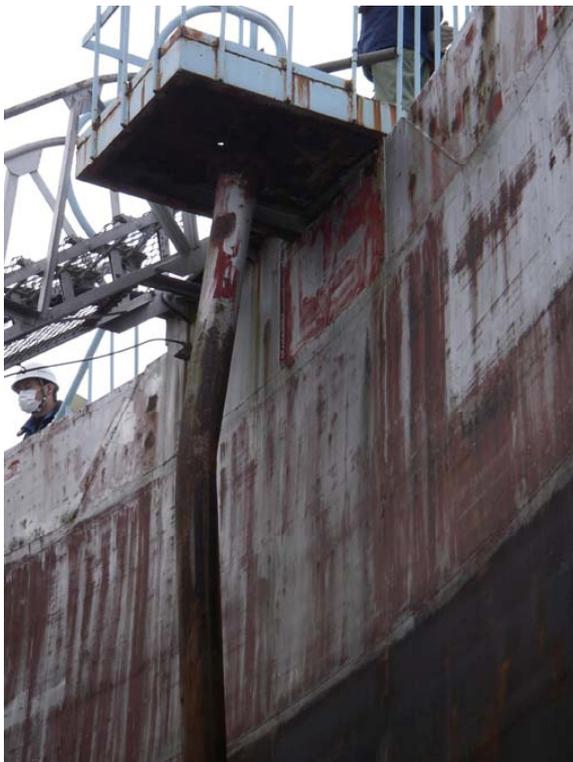
ゲージポールの変形
スロッシング波高約1.4m

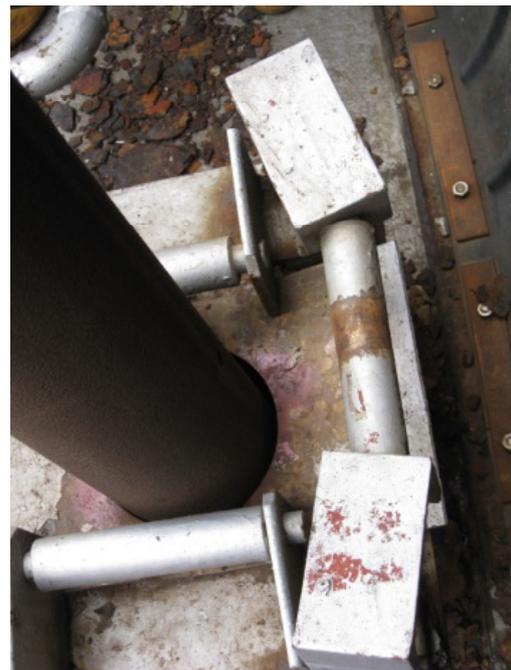
ガイドローラーの変形

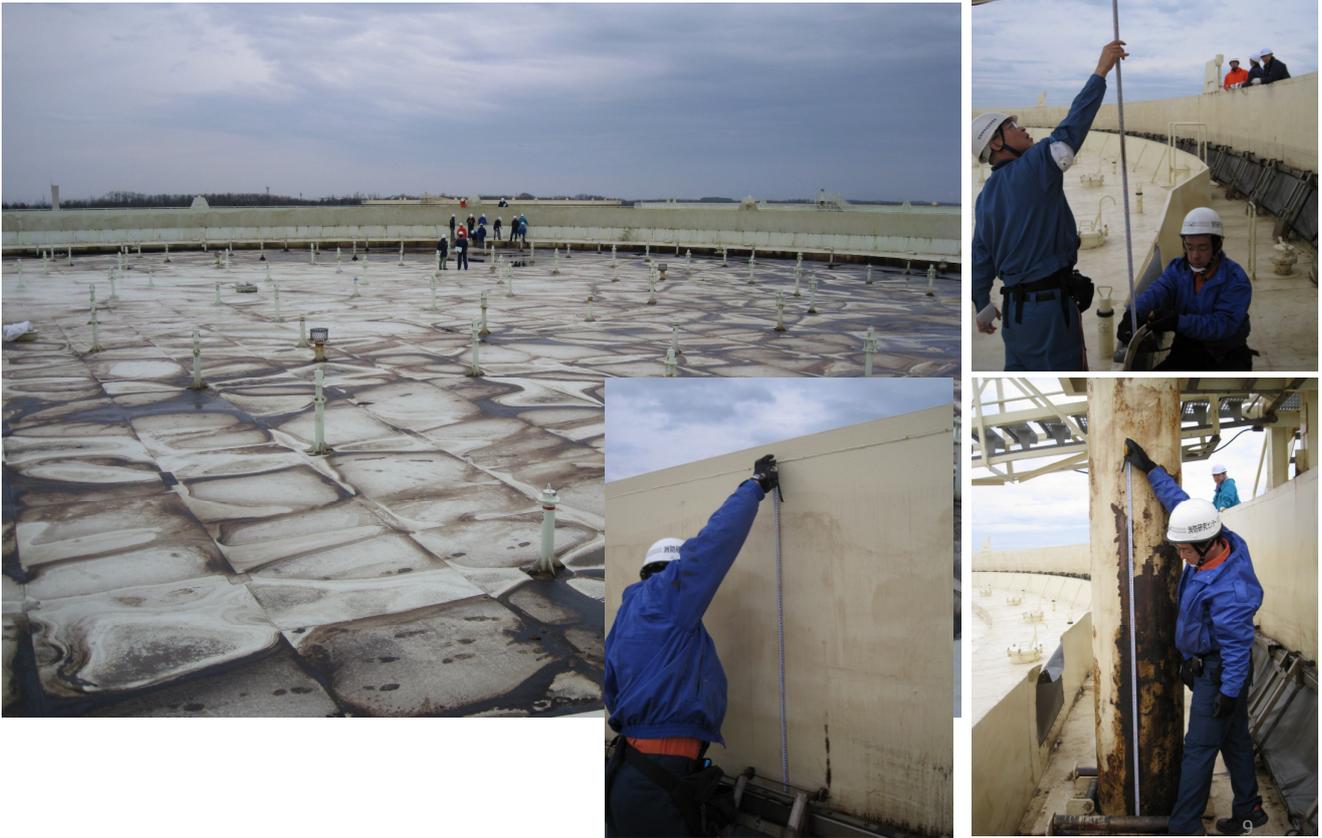
スロッシング固有周期と最大波高との関係

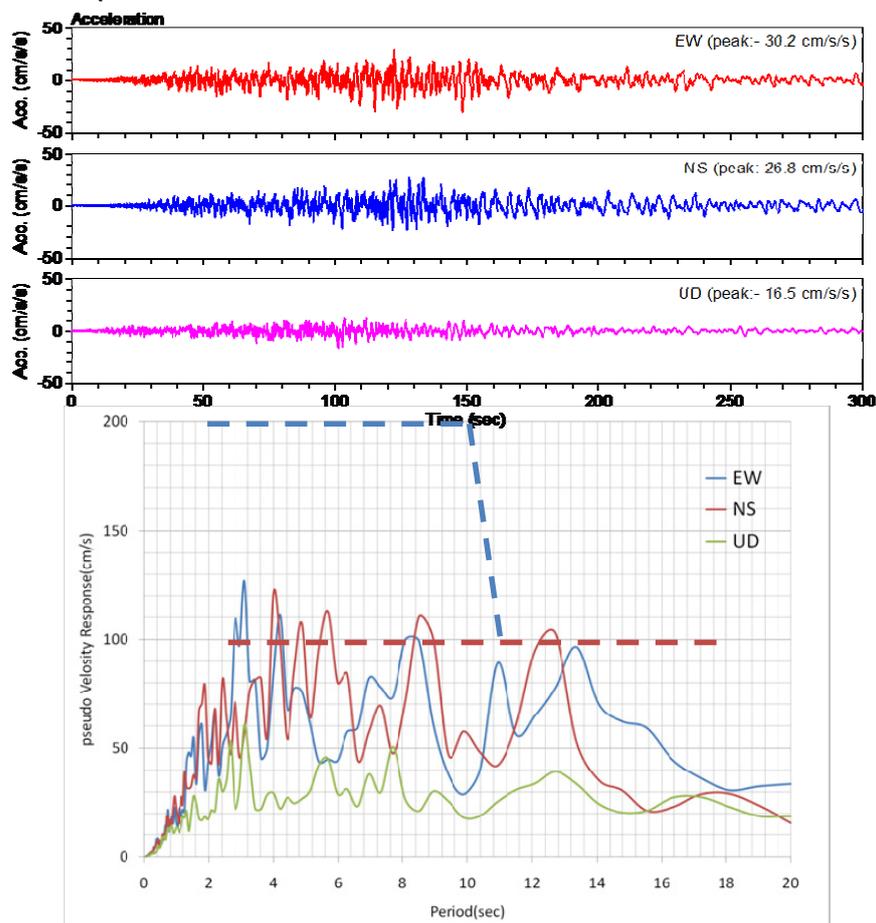
新潟(西港)地区での加速度記録と速度応答スペクトル

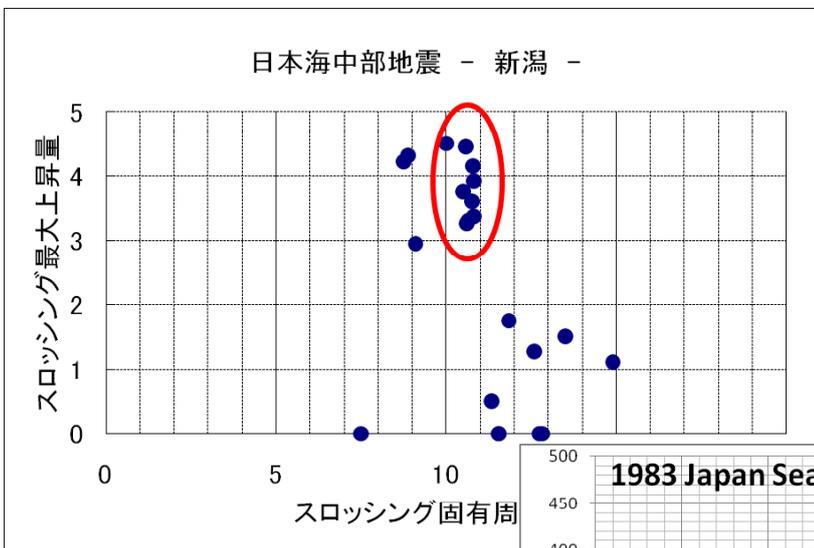
スロッシング最大波高
(新潟)のばらつきの要因

- ・サイト毎の地震動の違い
- ・浮屋根等の構造の違い?

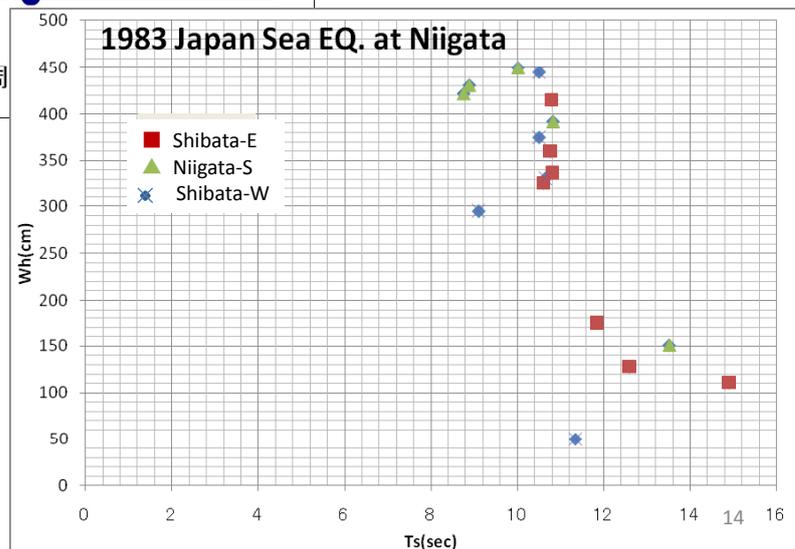
新潟でのスロッシング最大上昇量(計算値との比較)

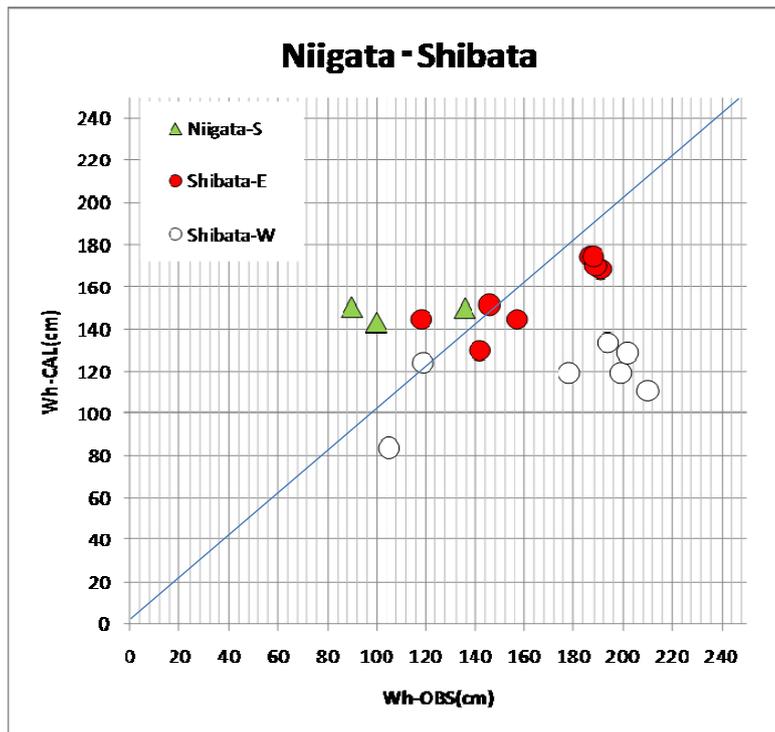
計算ではShibata-Wに対してもShibata-Eの記録を用いた結果、
⇒ Shibata-Eについてはよく一致、Shibata-Wでは過小評価

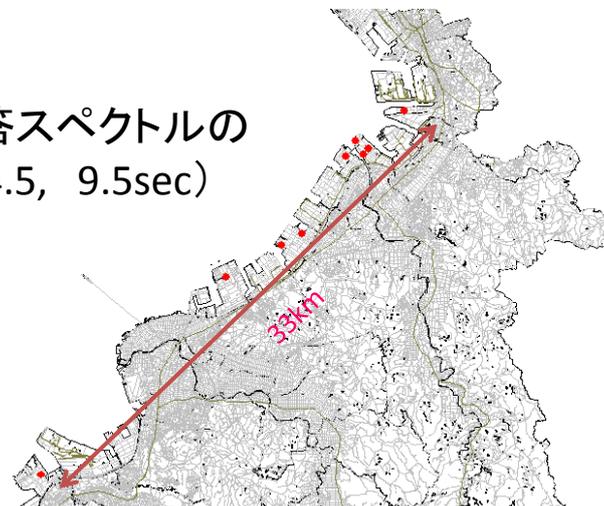
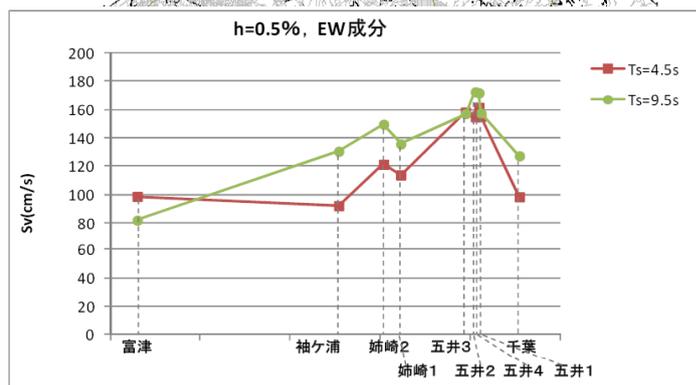
高々2.5km離れていても、周期10.5秒付近の
地震動強さに50%程度の違いがある！！

0.5%速度応答スペクトルの 空間変化(T=4.5, 9.5sec)

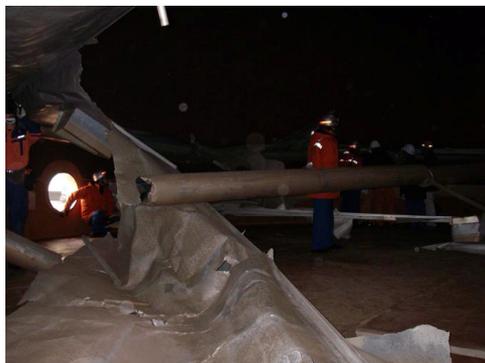
破断したデッキスキン、フロートチューブ

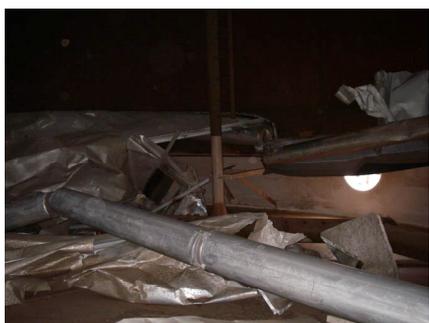
ゲージポール近傍の破損浮き蓋散乱状況

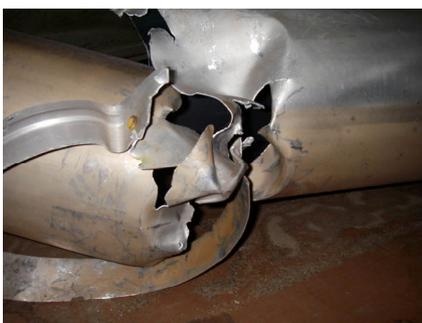
破断したフロートチューブ1

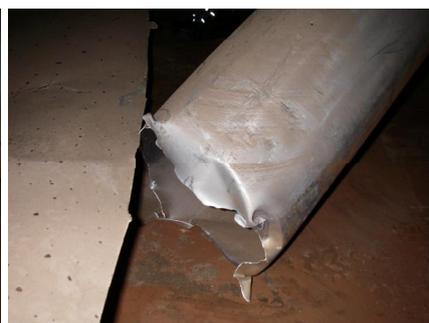
破断したフロートチューブ2

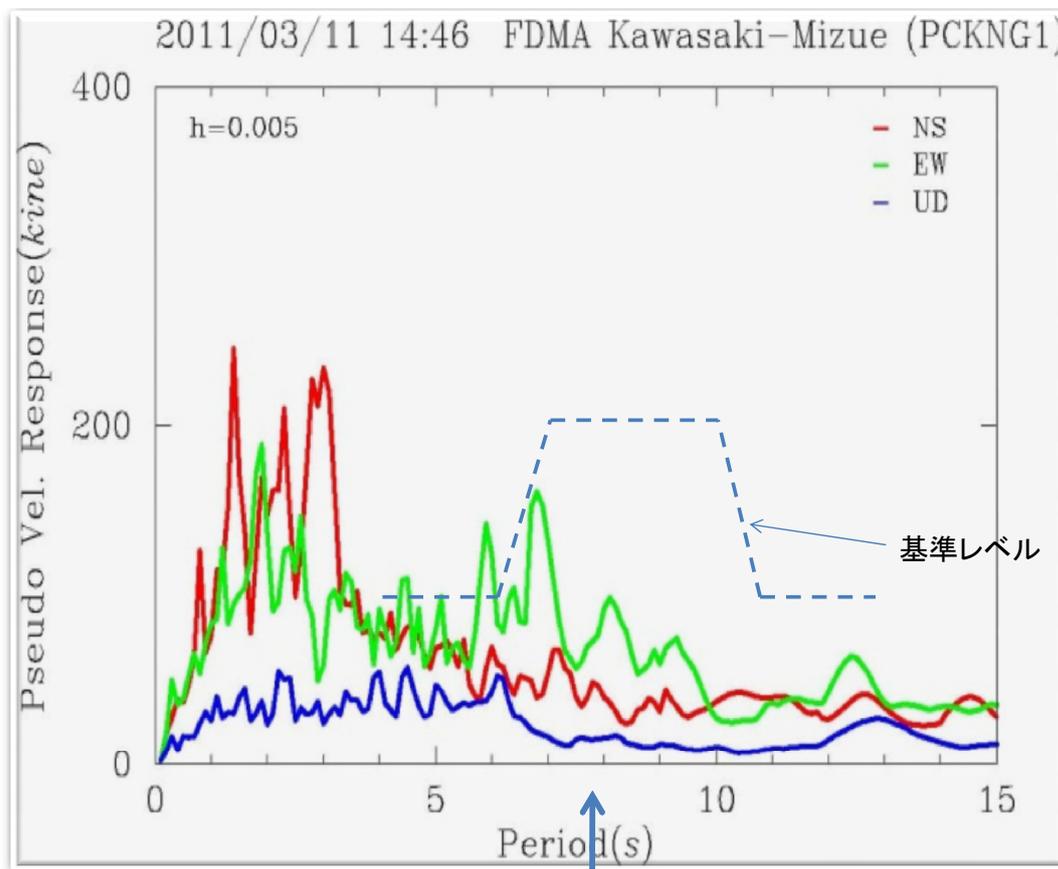
川崎

消防庁:コンビナート観測点
0.5%擬似速度応答スペクトル

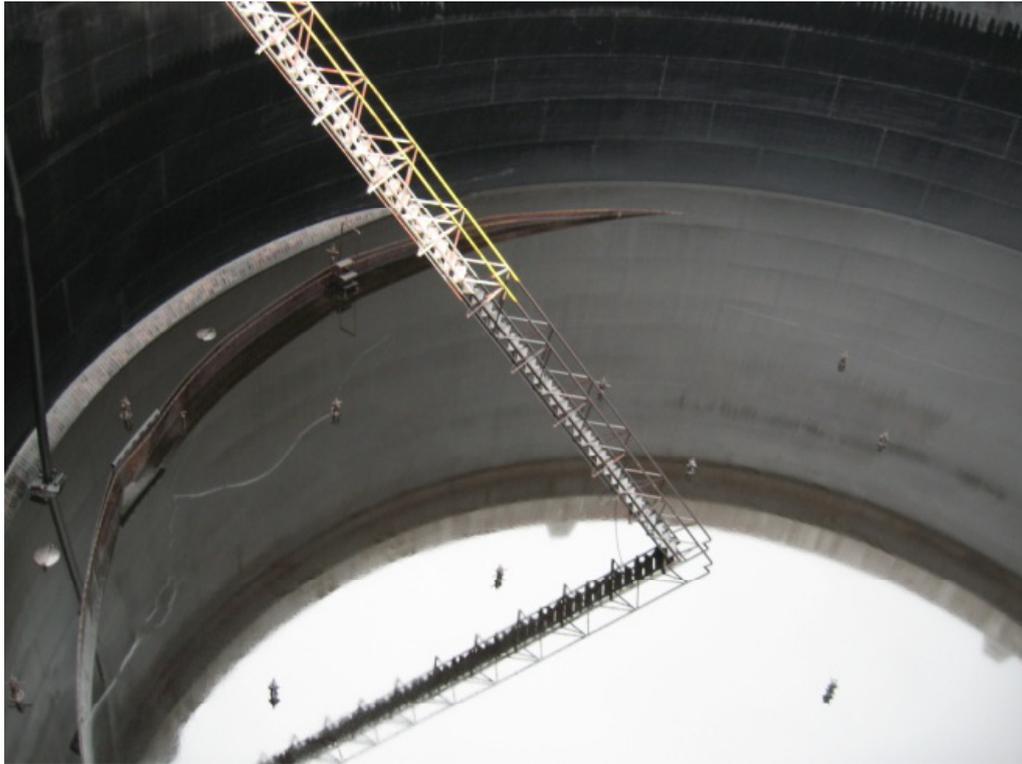
①重油タンク(FRT)

D38.74m、H \varnothing 8.94m、Ts7.83sec

浮き屋根上に溢流→14日浮き屋根沈没

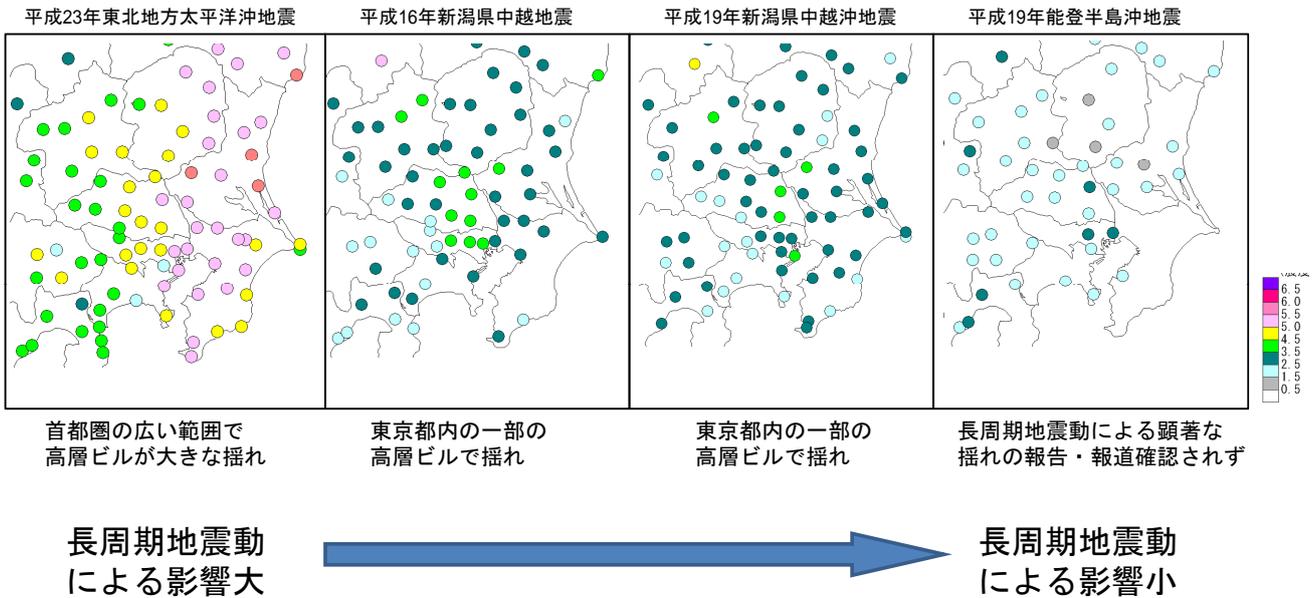
清野ほか（1998）の手法による地域的な長周期地震動の評価

長周期地震動による高層ビルの揺れの地域的な広がりが、観測点毎の清野指標（中周期）の分布と整合する

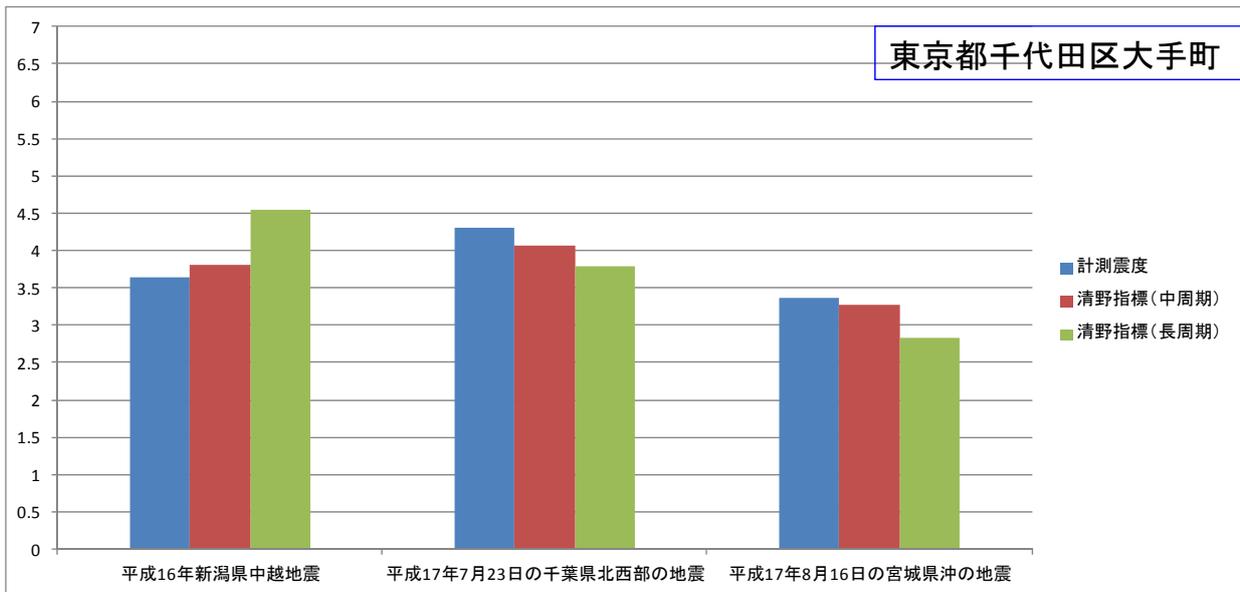
清野ほか（1998）の手法による観測点毎の長周期地震動の評価

計測震度で震度3～4であっても、長周期地震動の大きさが異なることが、清野指標では評価できる。

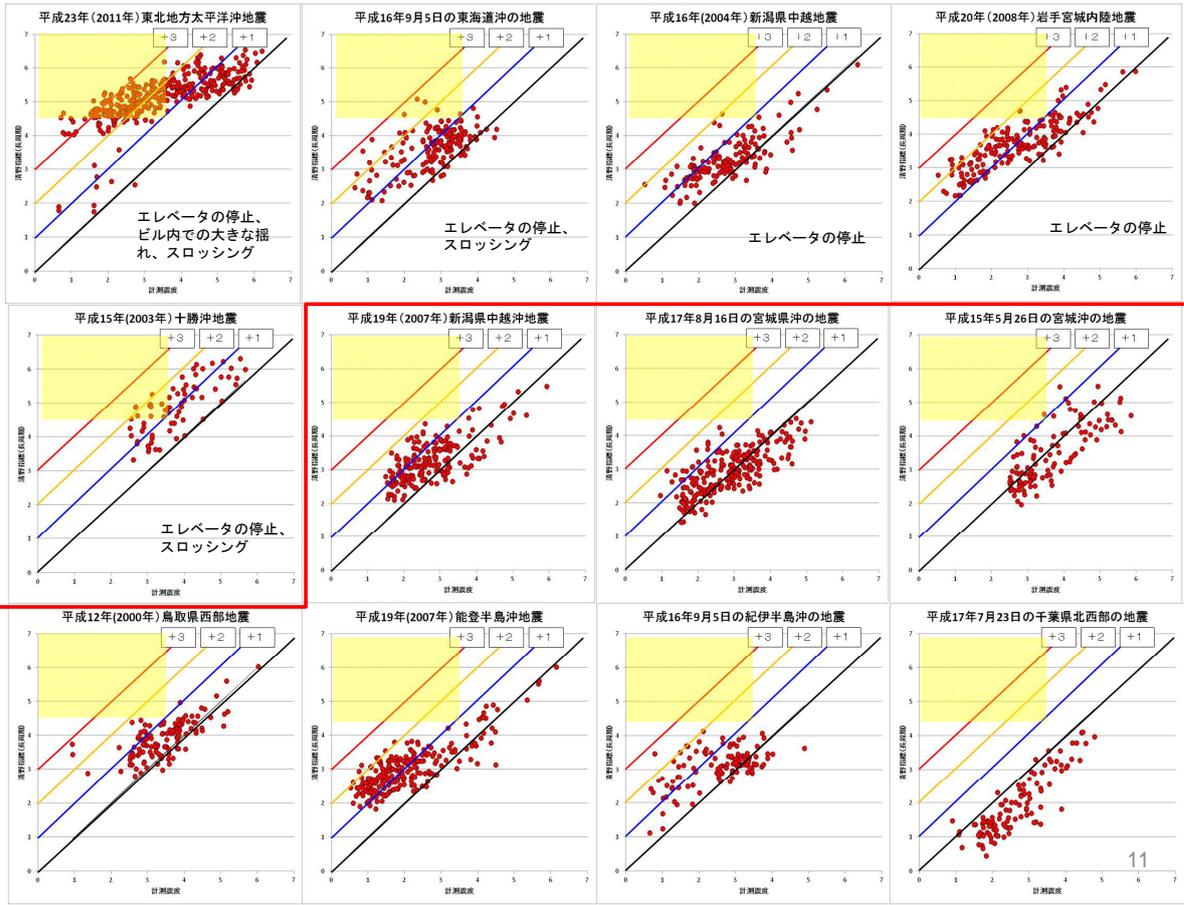
計測震度が低くても長周期地震動による影響が発生した地震の評価

震度3や4以下でも長周期地震動による顕著な被害の報道・報告があった地震

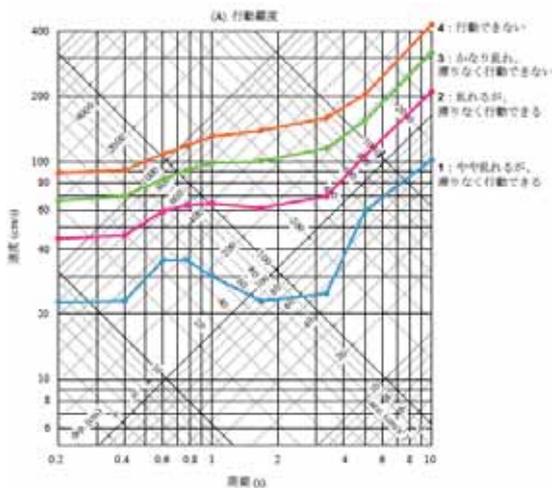
長周期の揺れに対する行動難度および不安度に関する評価曲線について、被験者を振動台に載せた実験に基づいて求めた例を図1および図2に示す。長周期域では行動の難易度は概ね速度に比例して高くなり、また同じ速度でも周期が長くなる程低下していくという結果が得られている。これは、振幅については対数的な感度で、周期に対しては速度と加速度の中間的な特性となっている。これは計測震度を求める際に使われているフィルタの特性に近い。計測震度は長周期成分を除いて求められているが、ここでは逆に長周期成分を抽出して評価を行うこととする。

図3 単調加振に対する行動難度の評価曲線（平均値）

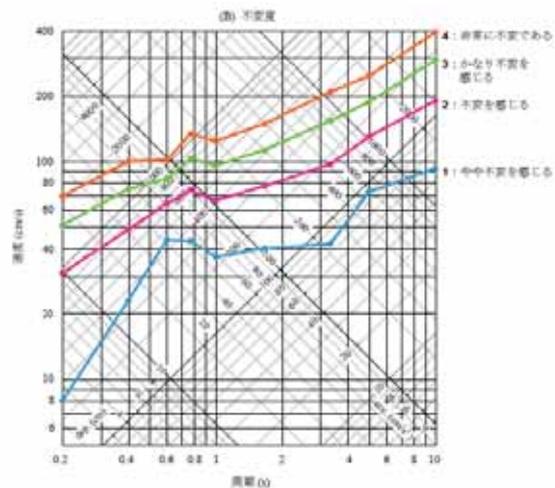
図4 単調加振に対する不安度の評価曲線（平均値）

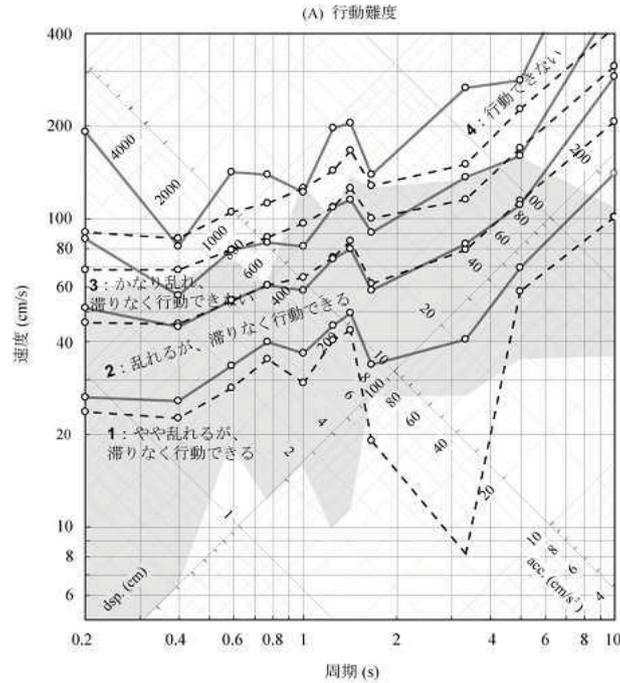
図2 行動難度についての床応答の評価曲線（鈴木・他：避難行動限界の周波数特性に関する研究、2009年 AIJ 大会）

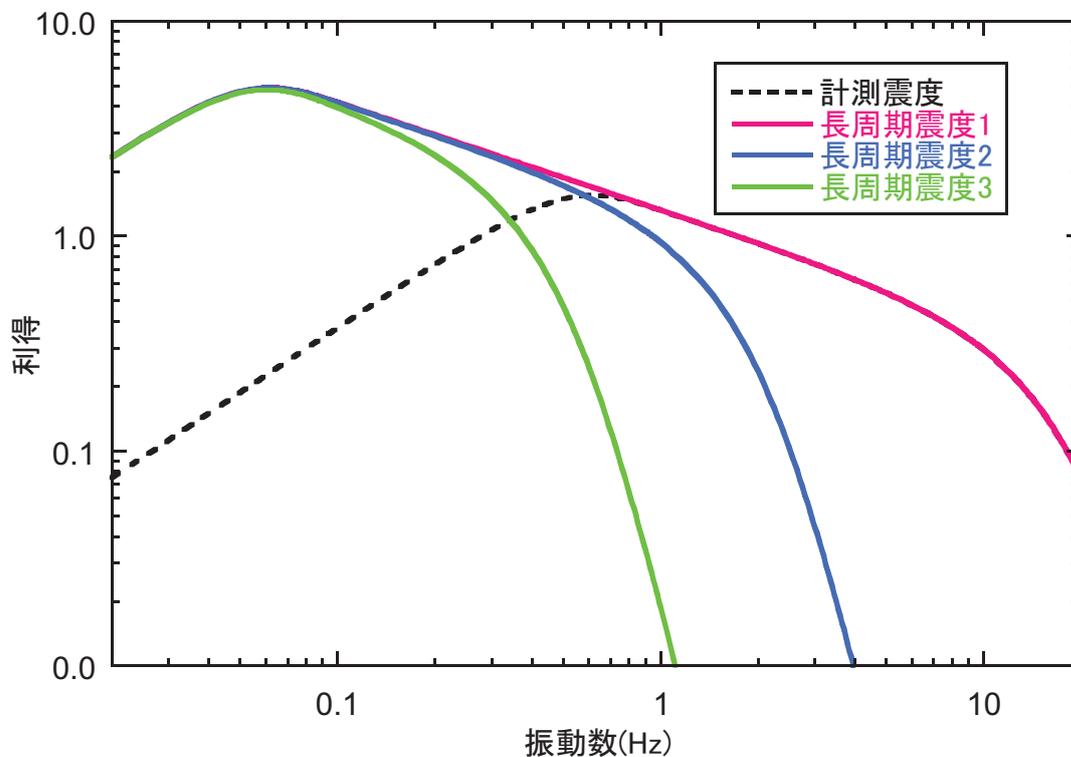
ここで、 c の値は、震度4以上(3.5以上)の範囲がおおよそ対応するように震度が評価されるようにフィルタごとに設定した。それぞれの震度の計算に用いるフィルタの利得特性を図3に比較して示す。

図3 フィルタの総合特性に比較

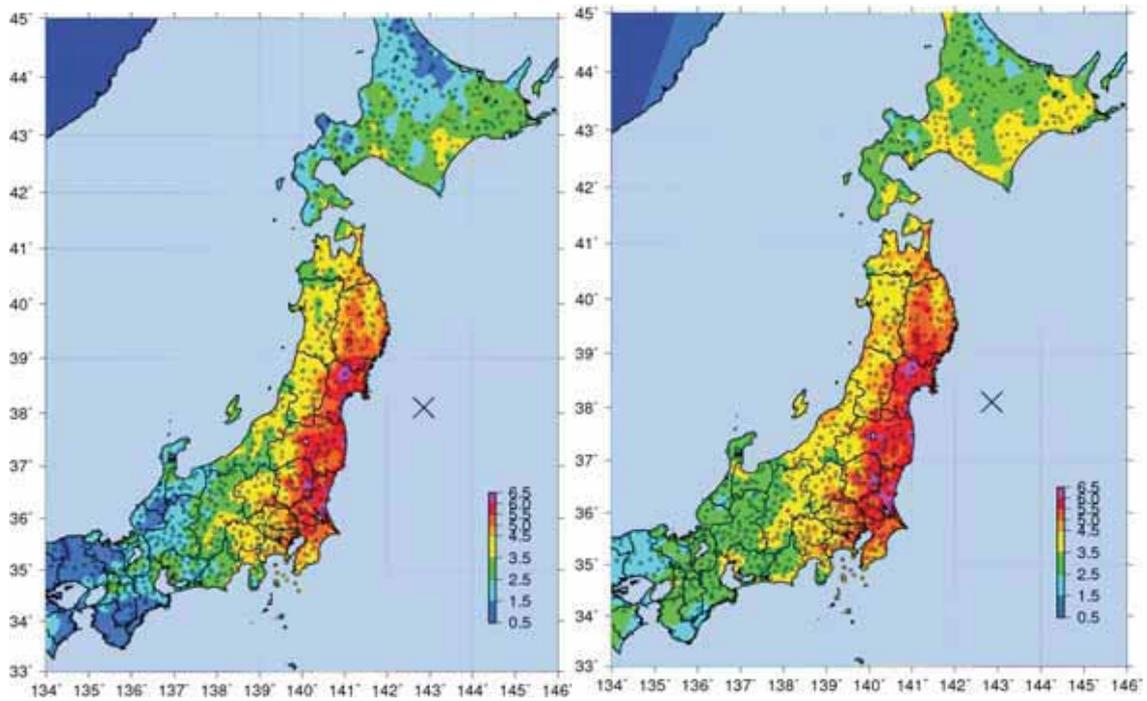
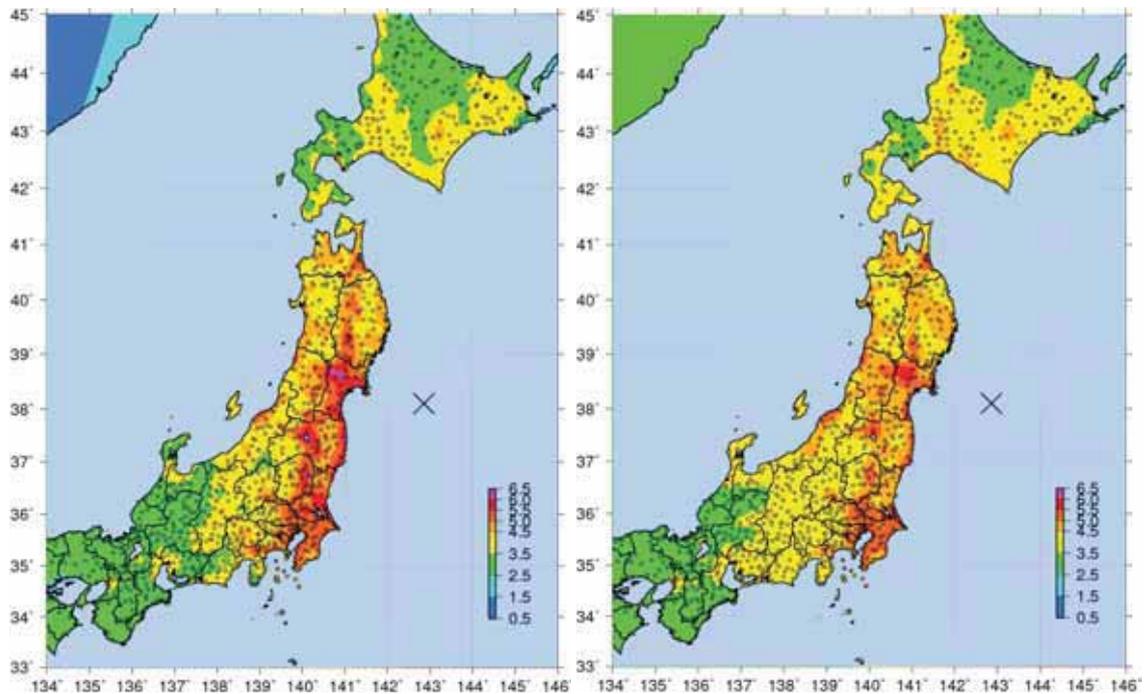
- ・ 図 4 に示す 2011 年東北地方太平洋沖地震では、計測震度は奥羽山脈の火山フロントを挟んで減衰している様子が見られるが、長周期震度は顕著な減衰は見られず、庄内平野（酒田）や新潟平野などの日本海側の平野部で大きくなっている。
- ・ 図 5 に示す 2000 年鳥取県西部地震では、長周期震度は大阪や名古屋での平野部で大きくなっている。
- ・ 図 6 に示す 2003 年十勝沖地震では、長周期震度は勇払平野から石狩平野での平野部で大きくなっている。
- ・ 図 7 に示す 2004 年新潟県中越地震の場合は、長周期震度は東京で若干大きくなり平野での増幅の影響が現れているが、全体的には計測震度の分布との差があまり見られない。地震規模が M6.8 と大きくないため平野での増幅は短周期と同等であったためと考えられる。
- ・ 図 8 および図 9 に示す 2004 年紀伊半島沖（三重県南東沖）の地震の前震と本震については、計測震度が大きい近傍の紀伊半島では長周期震度は小さくなるが、大阪や名古屋の平野部は変わらず、東京や千葉の平野部では逆に長周期震度の方が大きくなる傾向がみられる。

(a)計測震度 (10Hz~0.5Hz)

(b) 長周期震度 1 (10Hz~20 秒)

(c)長周期震度 2 (1 秒~20 秒)

(d)長周期震度 3 (4 秒~20 秒)

図 4 2011/3/11 東北地方太平洋沖地震(Mw9.0)の尺度比較

以上のように、長周期震度は、遠地の平野部で大きくなるという長周期地震動の特徴を表しており、人間の体感と対応した長周期の揺れを表す一つの尺度として有効と考えられる。
