長周期地震動に関する情報のあり方 報告書

平成 24 年 3 月

長周期地震動に関する情報のあり方検討会

気象庁地震火山部

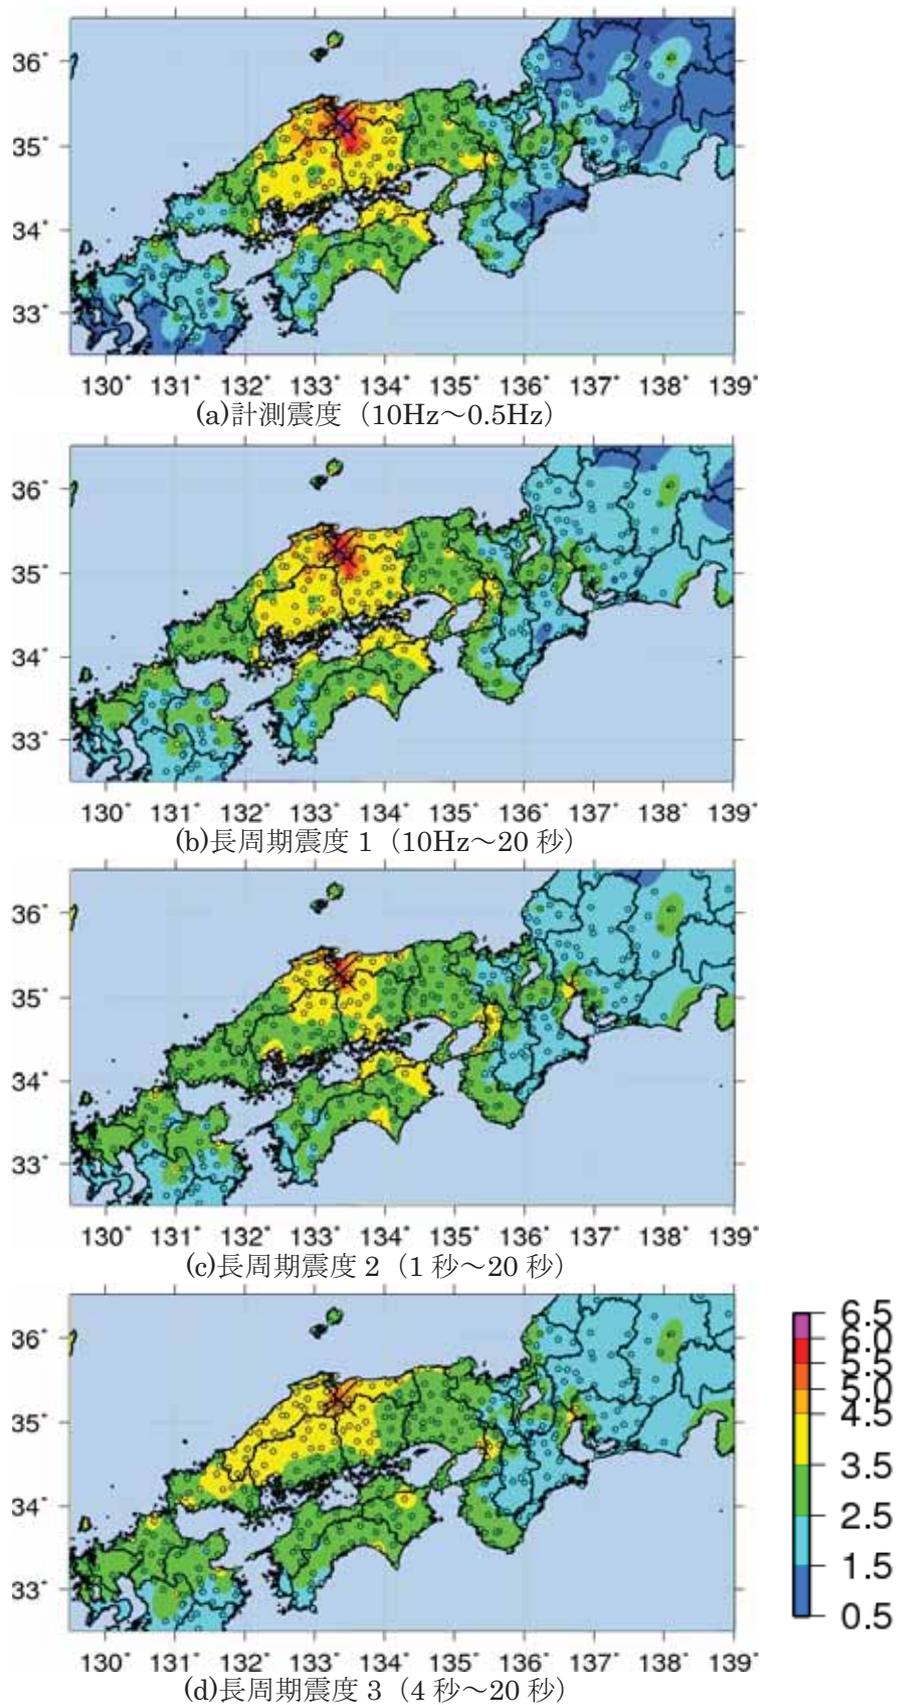
図5 2000/10/6 鳥取県西部地震(M_J7.3)の尺度比較

- ・ 図 4 に示す 2011 年東北地方太平洋沖地震では、計測震度は奥羽山脈の火山フロントを挟んで減衰している様子が見られるが、長周期震度は顕著な減衰は見られず、庄内平野（酒田）や新潟平野などの日本海側の平野部で大きくなっている。
- ・ 図 5 に示す 2000 年鳥取県西部地震では、長周期震度は大阪や名古屋での平野部で大きくなっている。
- ・ 図 6 に示す 2003 年十勝沖地震では、長周期震度は勇払平野から石狩平野での平野部で大きくなっている。
- ・ 図 7 に示す 2004 年新潟県中越地震の場合は、長周期震度は東京で若干大きくなり平野での増幅の影響が現れているが、全体的には計測震度の分布との差があまり見られない。地震規模が M6.8 と大きくないため平野での増幅は短周期と同等であったためと考えられる。
- ・ 図 8 および図 9 に示す 2004 年紀伊半島沖（三重県南東沖）の地震の前震と本震については、計測震度が大きい近傍の紀伊半島では長周期震度は小さくなるが、大阪や名古屋の平野部は変わらず、東京や千葉の平野部では逆に長周期震度の方が大きくなる傾向がみられる。

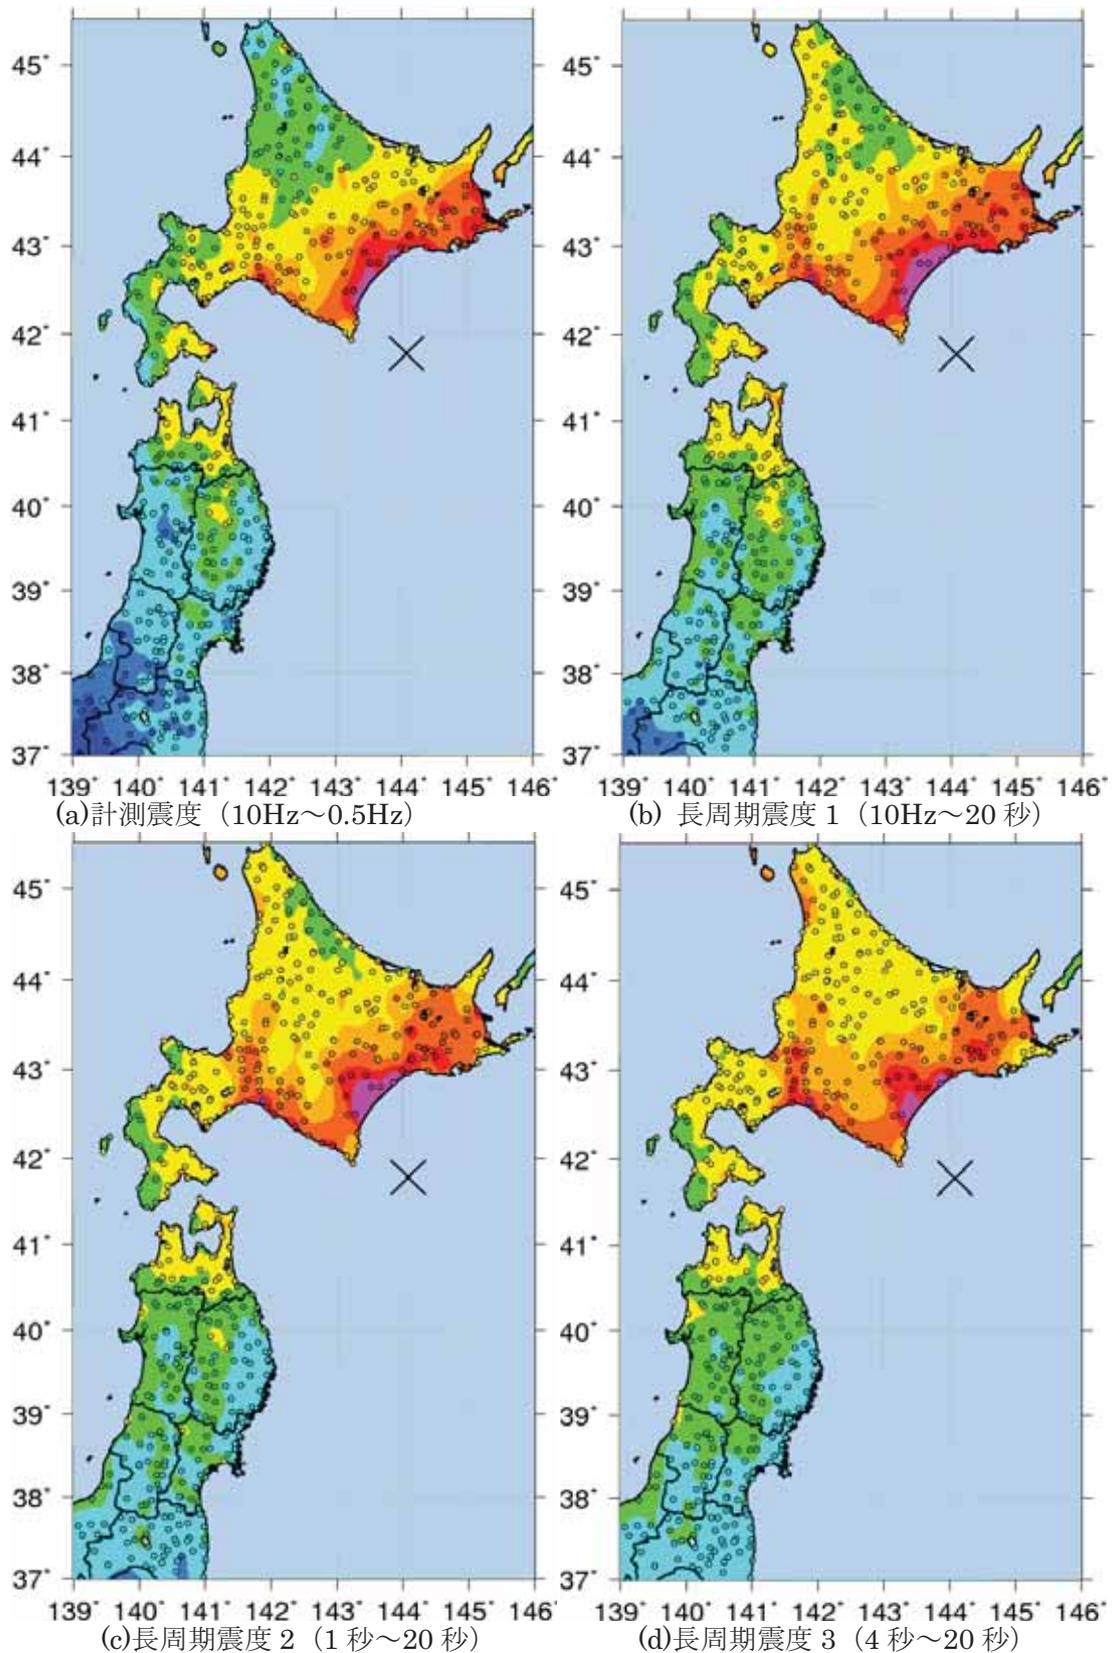
図 6 2003/9/26 十勝沖地震(M_J8.0)の尺度比較

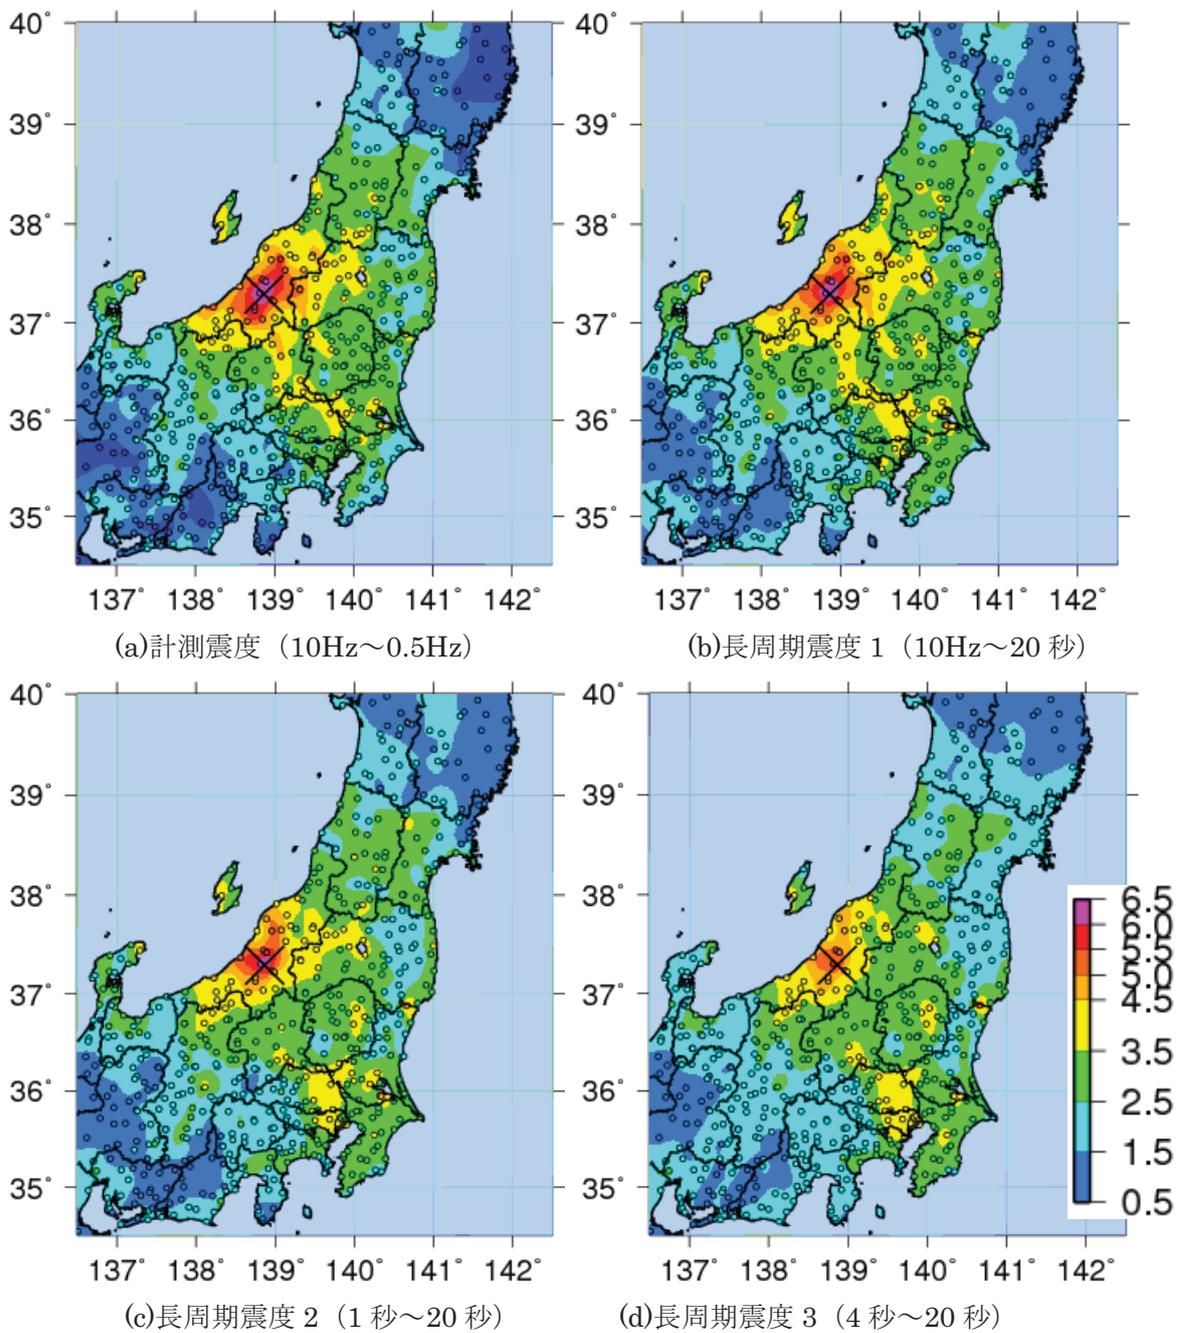
図 7 2004/10/23 新潟県中越地震(Mj6.8)の尺度比較

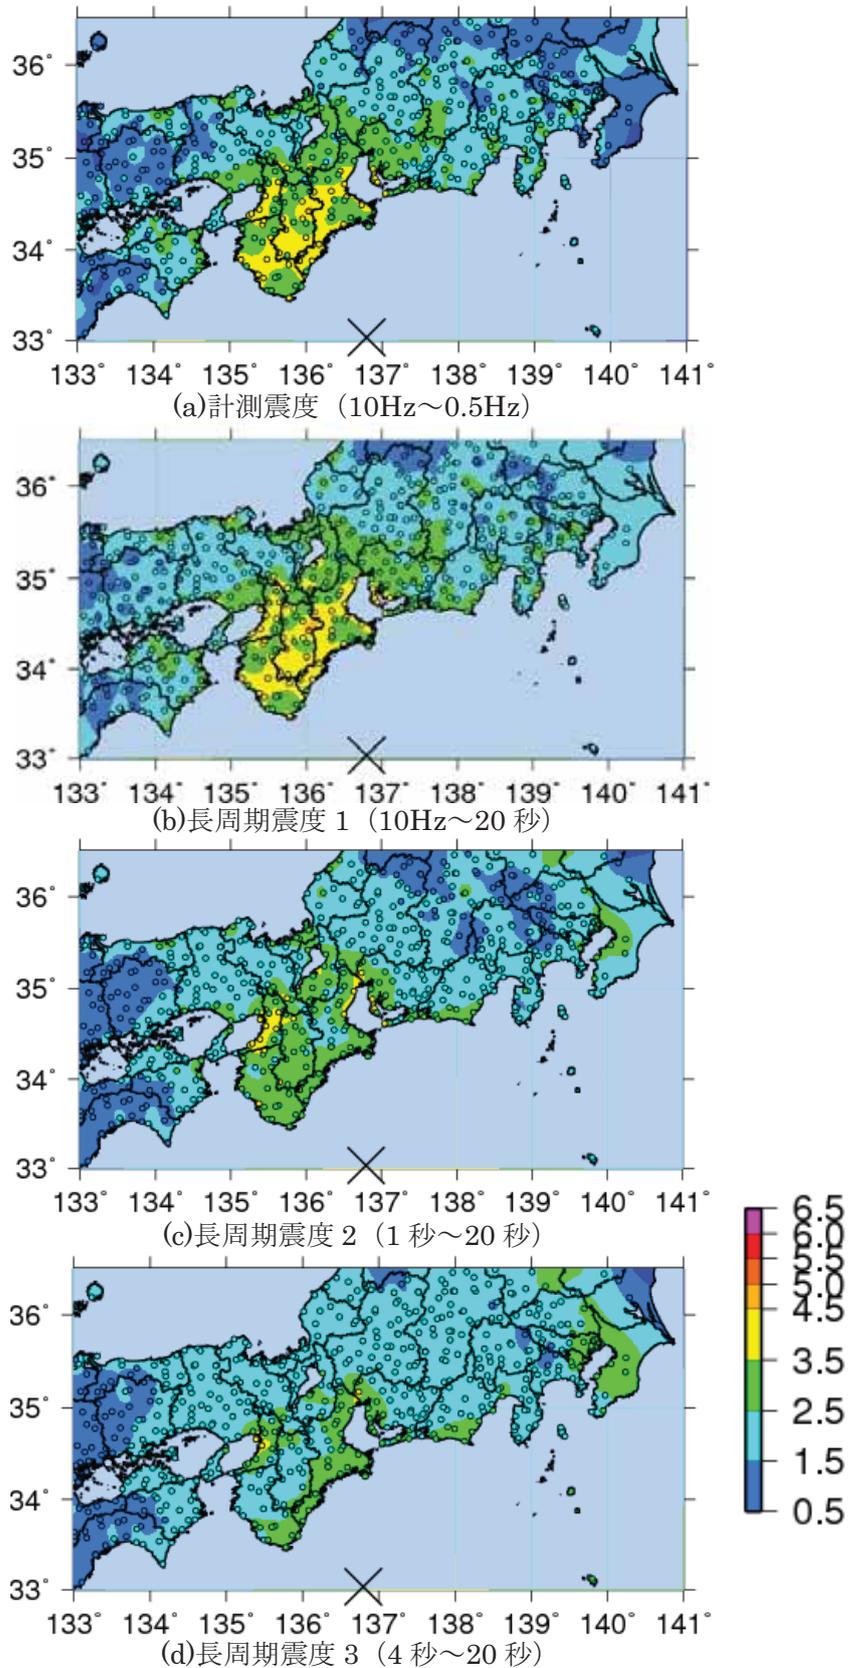
図 8 2004/9/5 19:05 三重県南東沖の地震(M_J7.1)の尺度比較

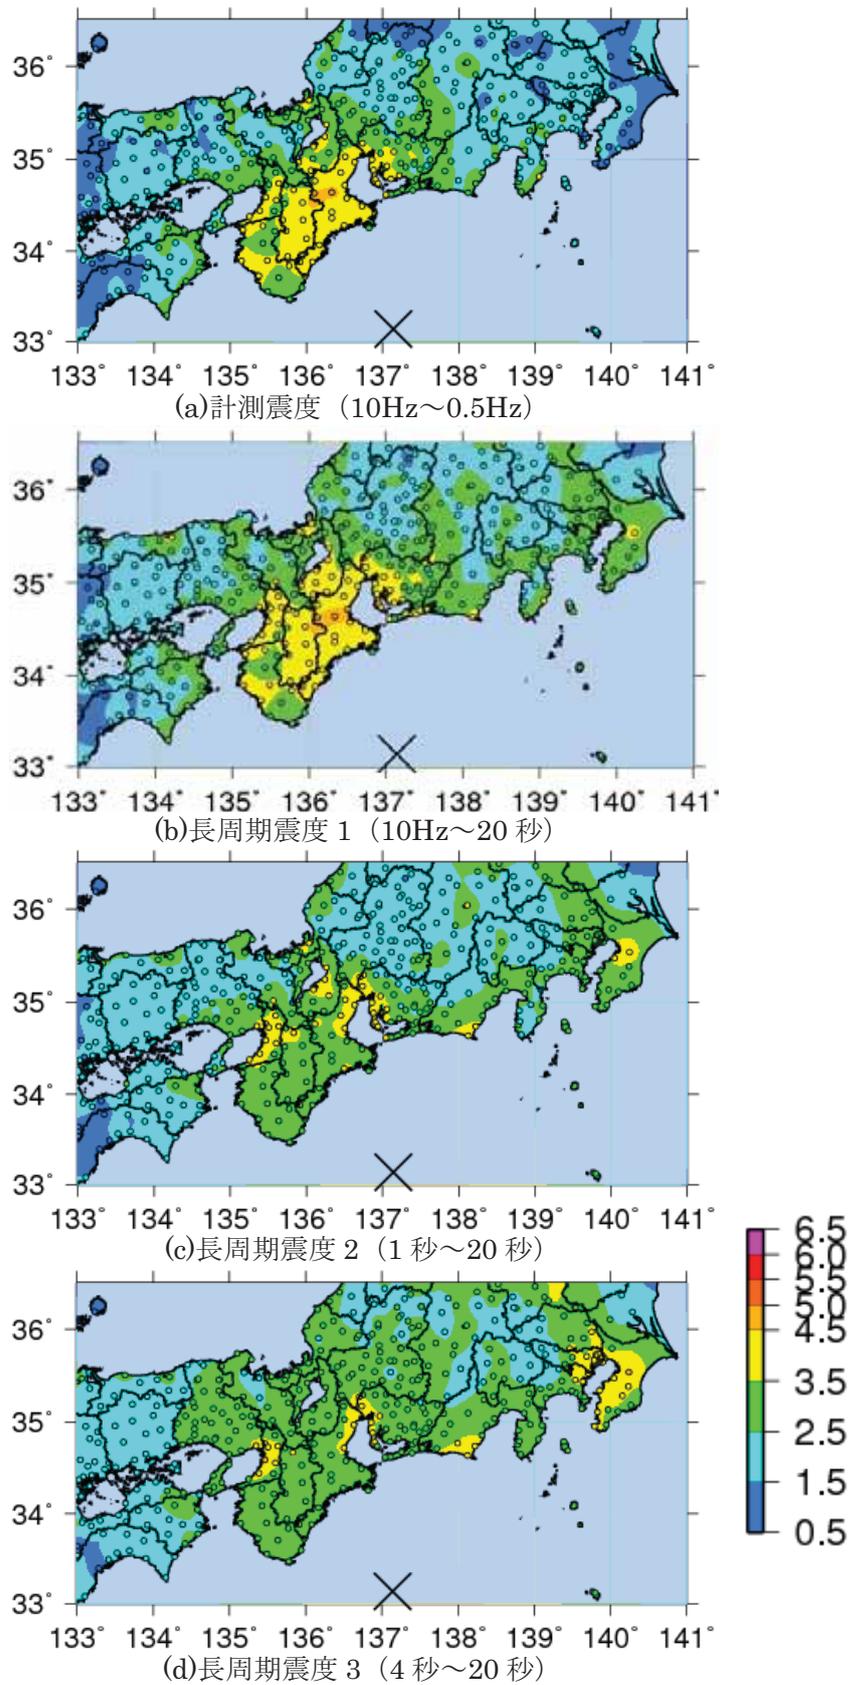
図9 2004/9/5 23:56 三重県南東沖の地震(M_J7.4)の尺度比較

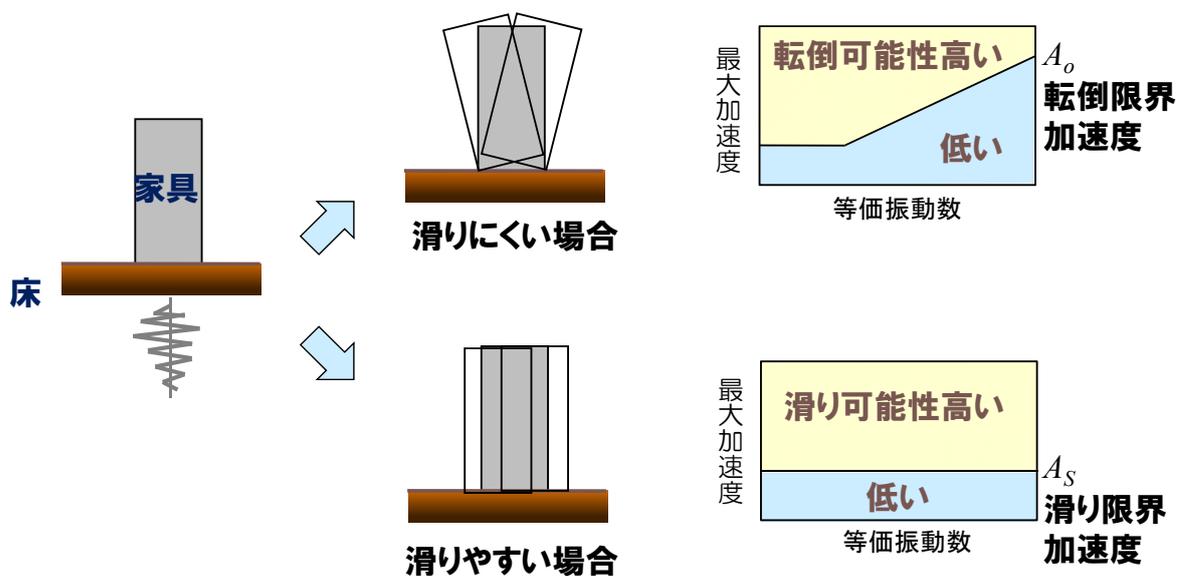
家具の地震時挙動

滑り限界加速度

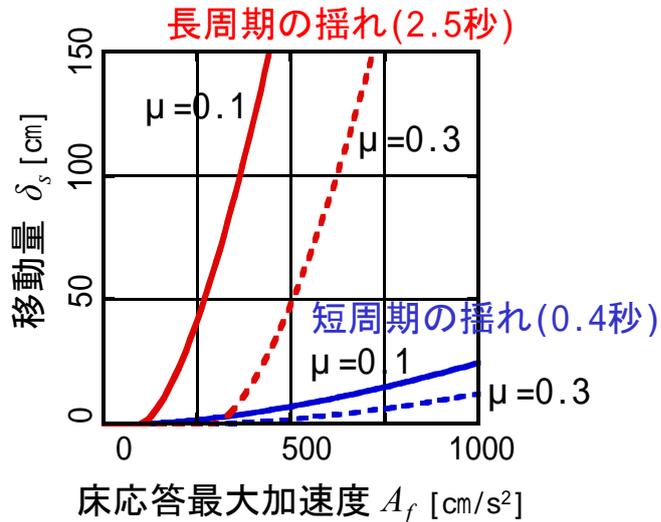
長周期地震動による被害推定例

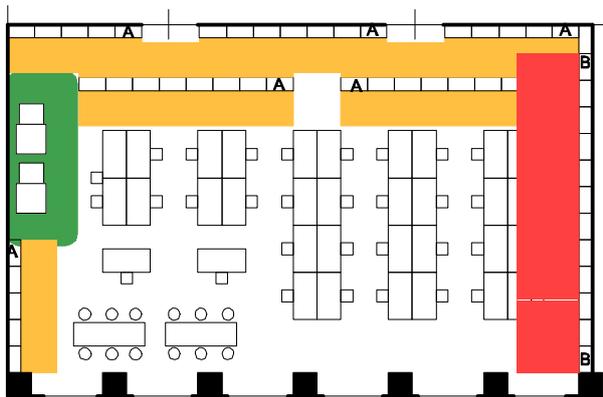
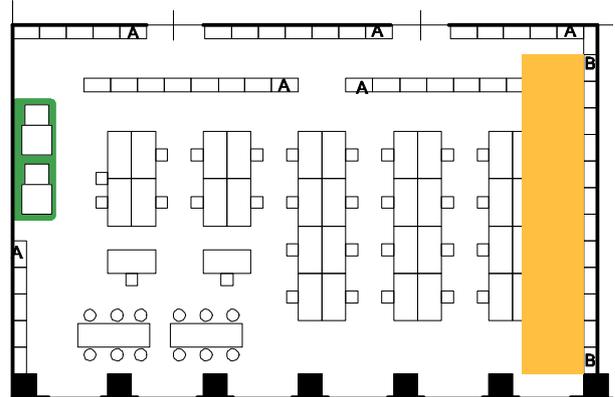
大阪の50階建てオフィスの被害

最上階

2階

- 転倒可能性が非常に高い
- 転倒可能性が高い
- 滑動

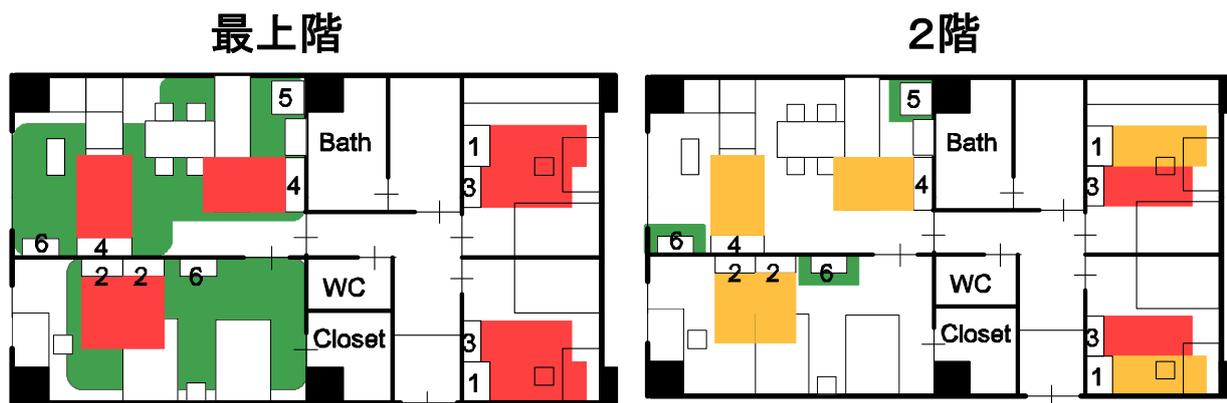
濃尾の40階建て住宅の被害

- 転倒可能性が非常に高い
- 転倒可能性が高い
- 滑動
