東北地方太平洋沖地震における 石油タンクのスロッシングに関する調査結果

総務省消防庁消防研究センター
座間信作

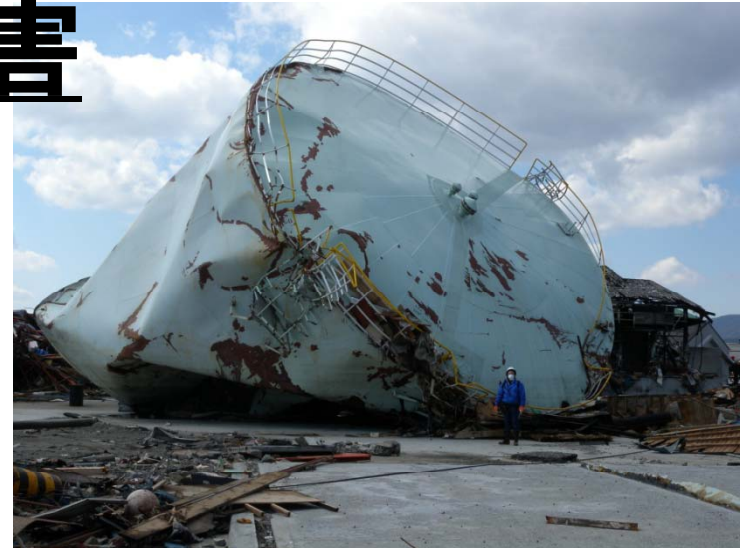
津波: 気仙沼

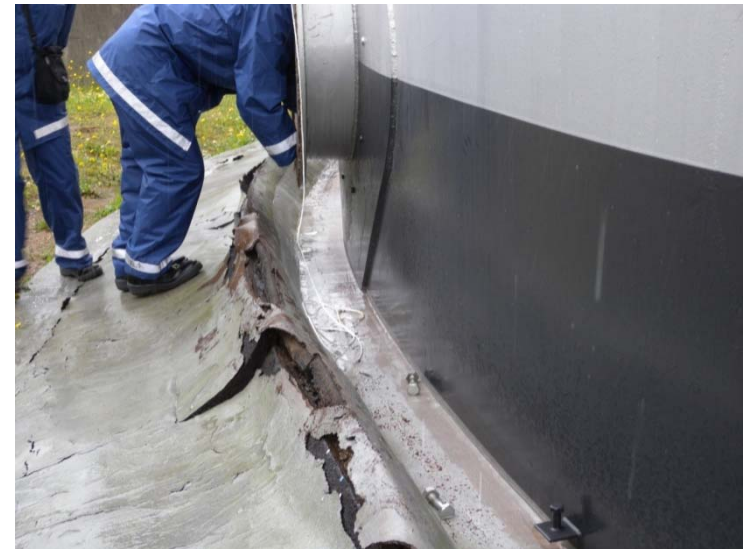
地盤変状: 小名浜

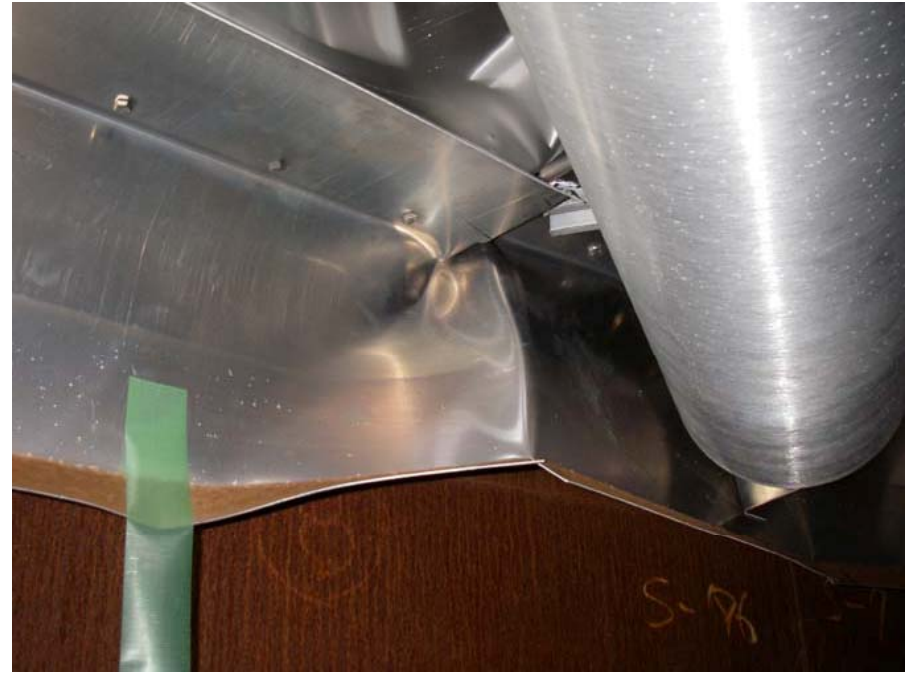
アルミ製内部浮き蓋の破損

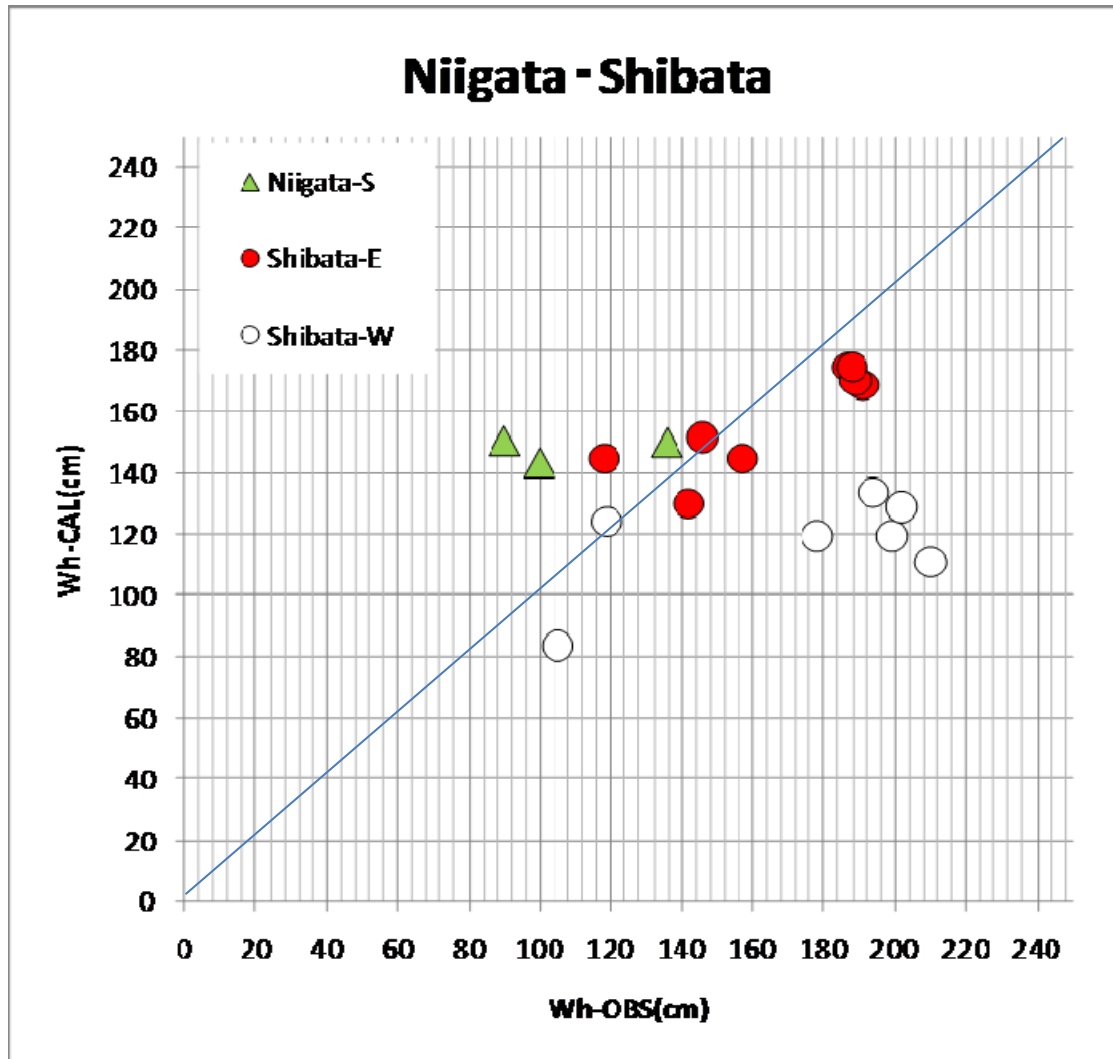
新潟でのスロッシング最大上昇量(計算値との比較)

計算ではShibata-Wに対してもShibata-Eの記録を用いた結果、
⇒ Shibata-Eについてはよく一致、Shibata-Wでは過小評価

- 新発田、新潟地区の石油タンクのスロッシングは周期10.5秒付近で最大約2mであった。
- デッキ上への油流出、ポンツーン破損、ガイドポール変形などの軽微な被害を生じた。
- 地震記録を用いた応答解析から、高々2.5km離れていても、周期10.5秒付近の地震動強さに50%程度の違いがあることが分かった(ただし、浮屋根構造の僅かな違いが応答に影響しないと仮定)。
- 従来から指摘されていた地域、タンク諸元がほぼ同一でも観測スロッシング波高が大きくばらつくことに関しては、地区を一纏めにして整理していることが原因の一つと考えられる。

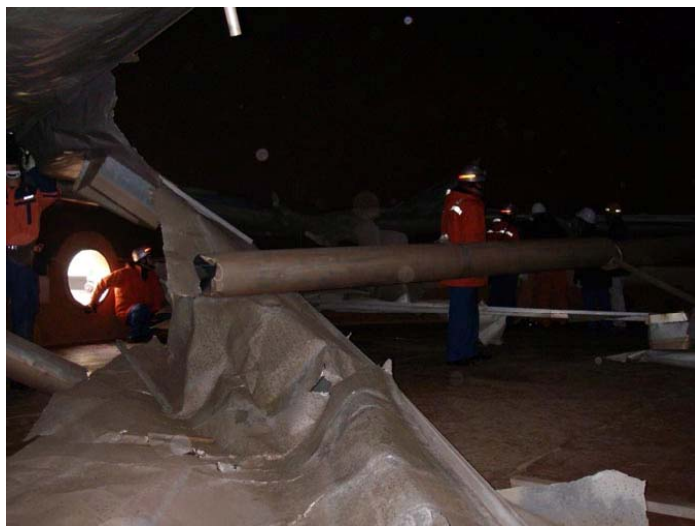
- 調査年月日:平成23年3月25日(金)
- 調査対象タンク:
No.201ガソリンタンク
(アルミ製内部浮き蓋付きコーンルーフタンク)
直径15.508m, 高さ16.655m
容量2740kL
地震時液高9.294m
(スロッシング固有周期4.17秒)

破断したデッキスキン、フロートチューブ

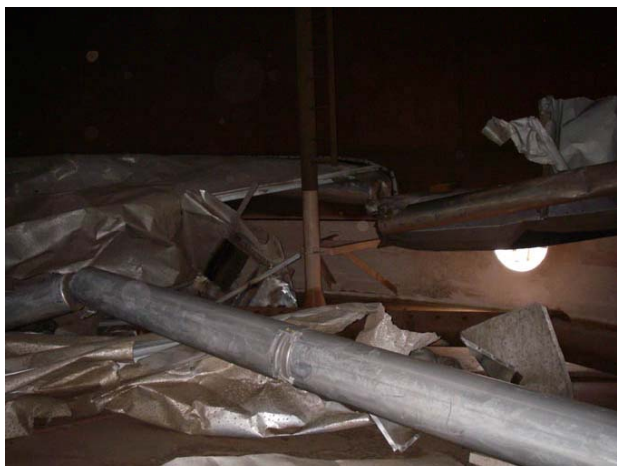
ゲージポール近傍の破損浮き蓋散乱状況

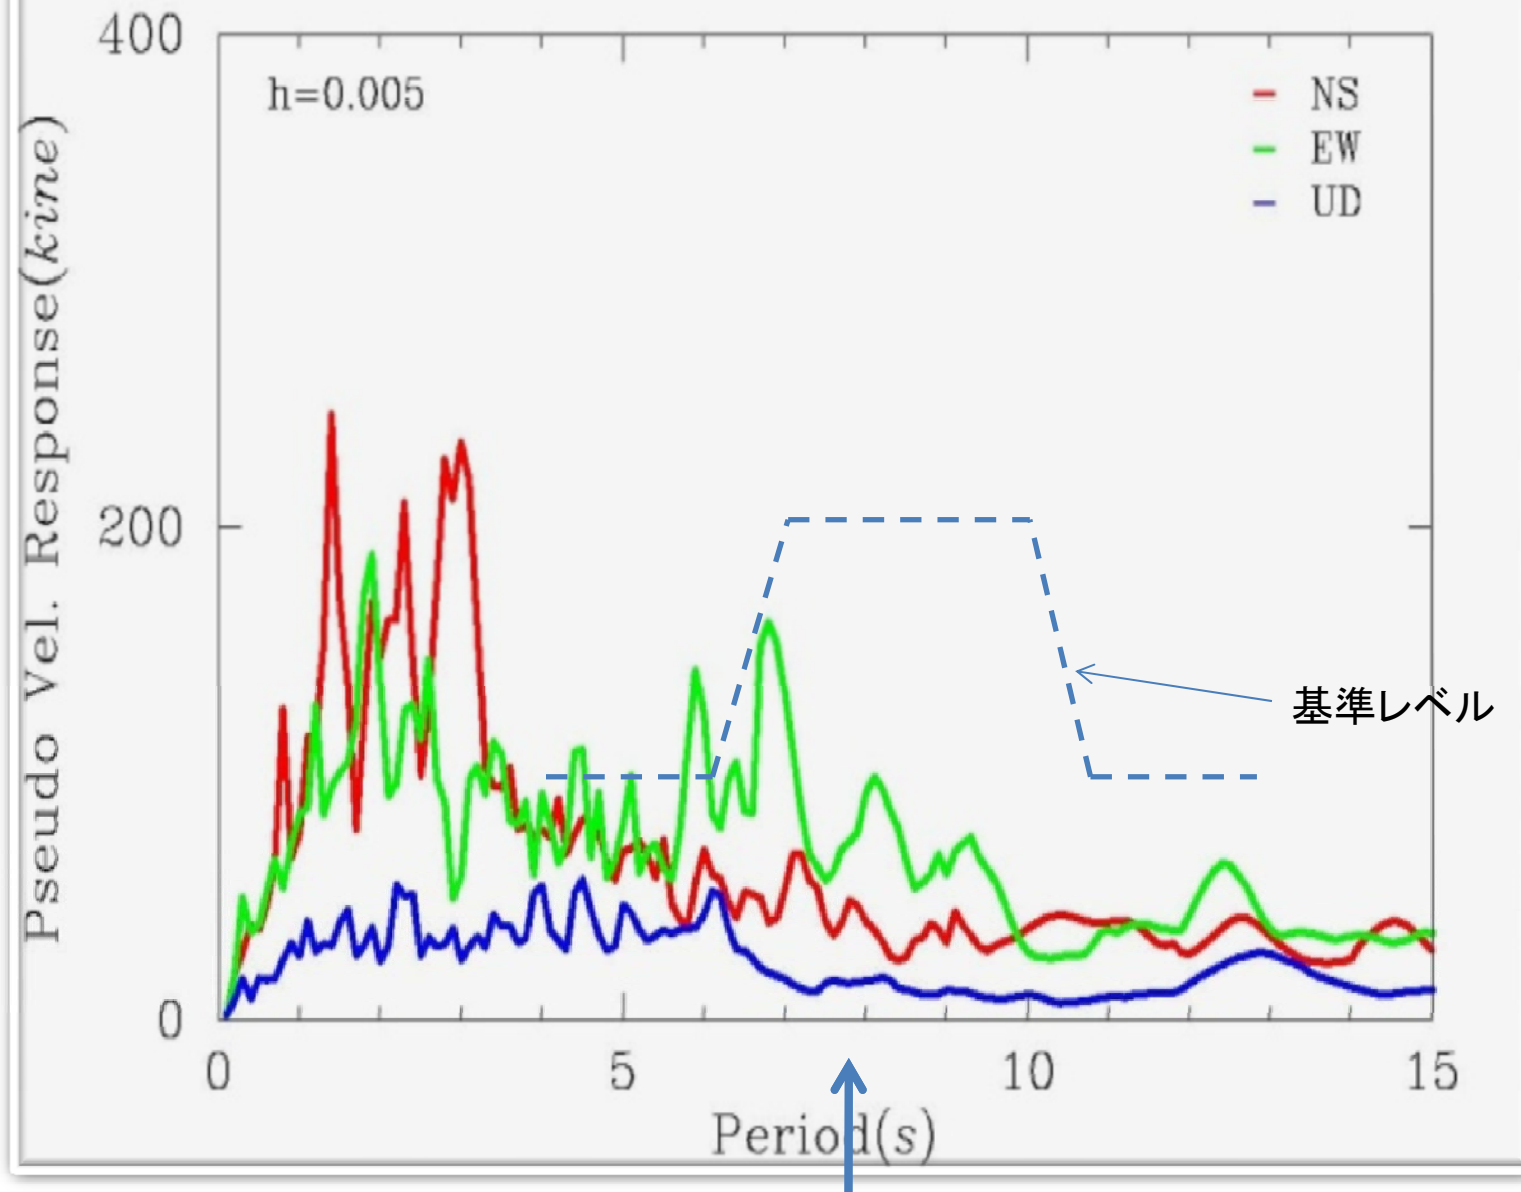
2011/03/11 14:46 FDMA Kawasaki-Mizue (PCKNG1)

消防庁:コンビナート観測点
0.5%擬似速度応答スペクトル
