## Chapter3 Field Surveys

## 第3章 現地調査

### 3.2 津波に関する現地調査\*

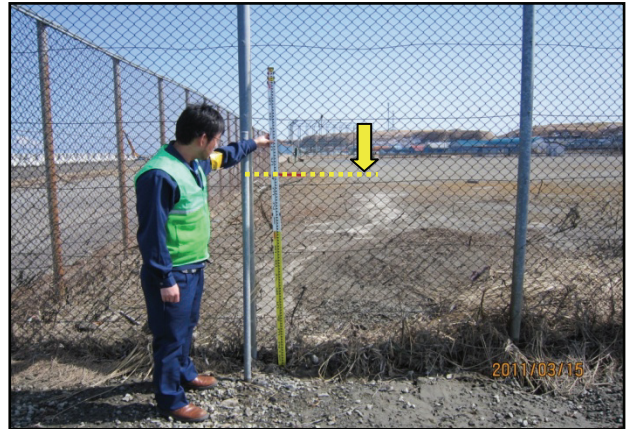
写真7 津波の痕跡(第3.2.12図の7)  
フェンスに漂流物が付着

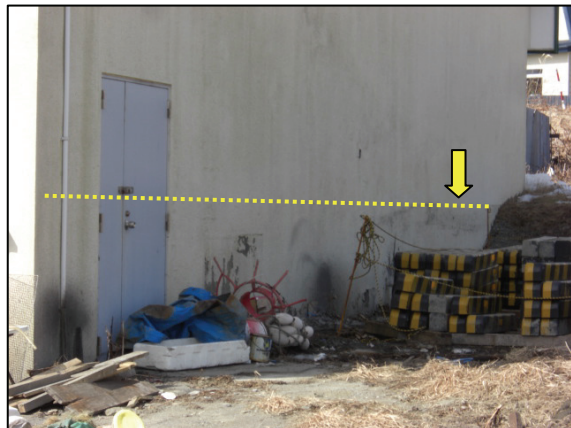
写真13 津波の痕跡 (第3.2.19図の13)

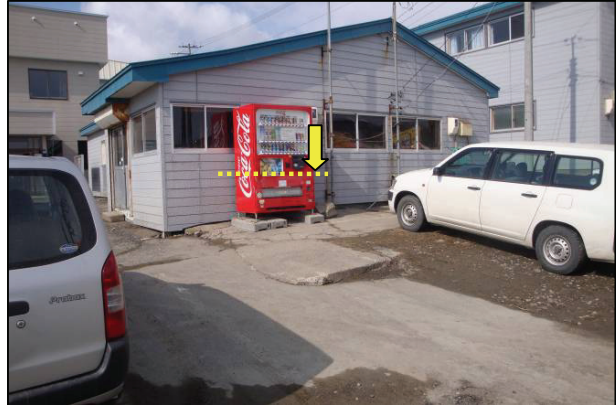
写真27 津波の痕跡 (第3.2.29図の27)

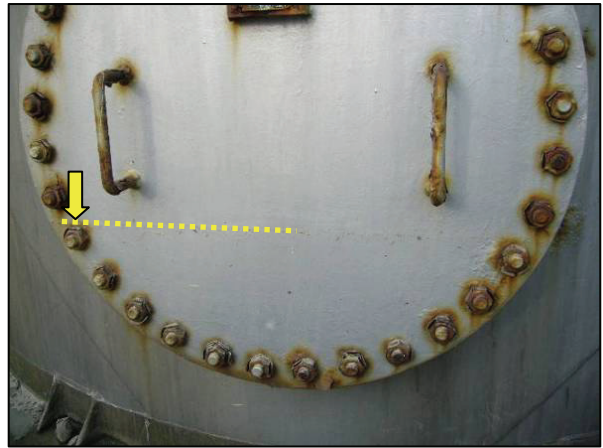
日高町	<ul style="list-style-type: none"> <li>・厚賀漁港 漁協支所は床上浸水し、シャッターが壊れた（聞き取りによる）。 港内の砂山で津波の痕跡を確認した。</li> <li>・門別漁港 漁協で津波によりシャッターが破損した。漁船が1隻流された（聞き取りによる）。 漁協のタンクで津波の痕跡を確認した。</li> <li>・富浜漁港 19時頃到達した第3波が一番大きかった。 漁協の壁やシャッターが破損、床上浸水となった。 津波は神社付近の民家付近まで達した。（以上、聞き取りによる） 砂利山で津波の痕跡を確認した。</li> </ul>
-----	--

写真31 津波の痕跡 (第3.2.33図の31)

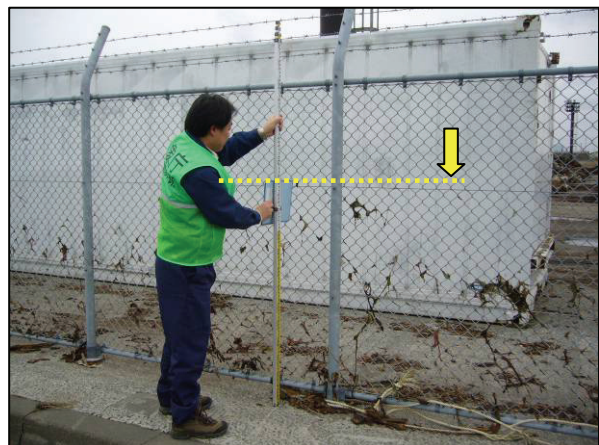
写真37 津波の痕跡（第3.2.40図の37）  
フェンスで漂着物を確認

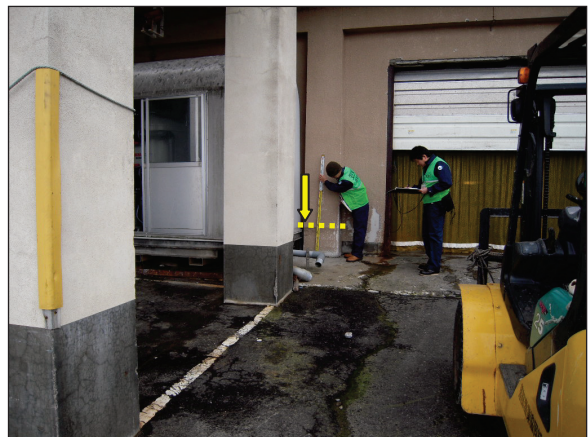
写真 68 津波の痕跡 (第 3.2.59 図の 68)

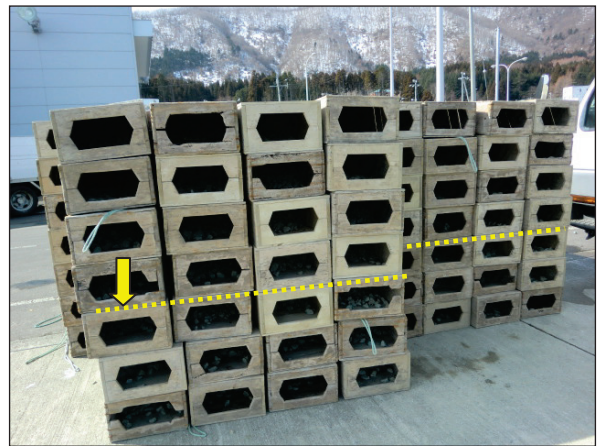
写真73 津波の痕跡 (第3.2.64図の73)

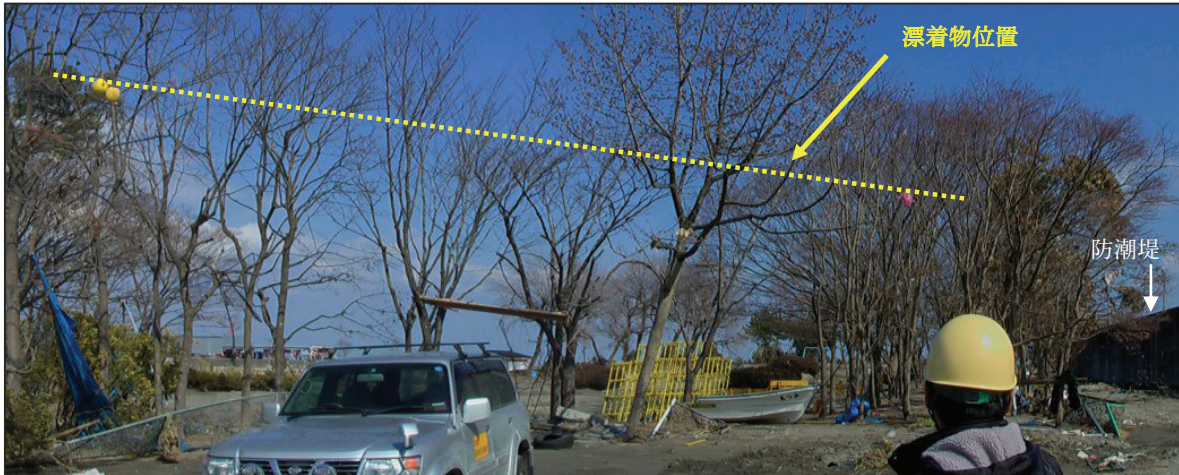
写真98 津波の痕跡（第3.2.82図の98）樹木の枝に漂着物を確認

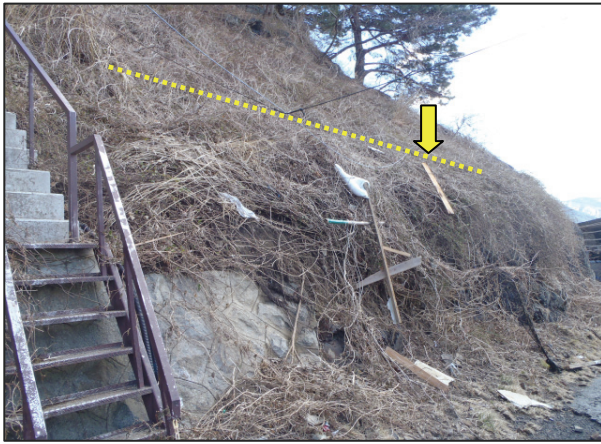
写真100 津波の痕跡（第3.2.83図の100）  
漂着物を確認

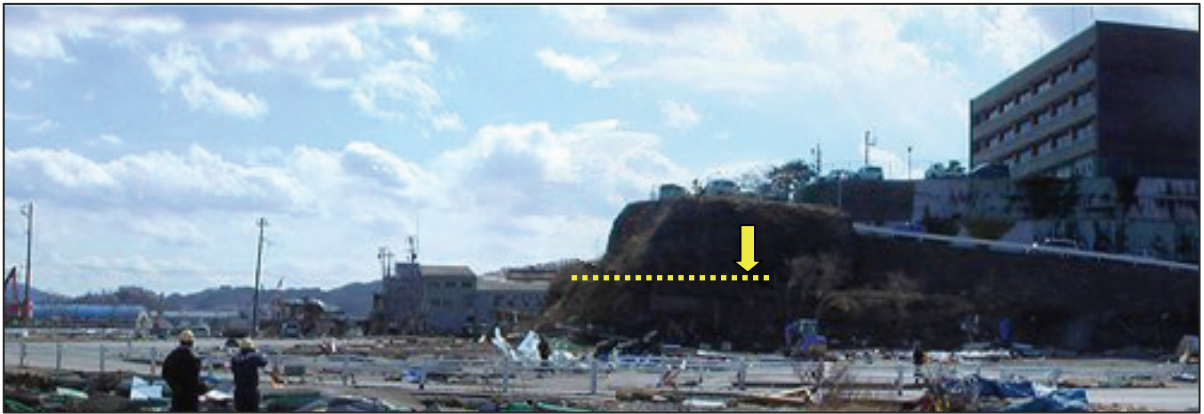
写真102 津波の痕跡（第3.2.83図の102）漂着物を確認

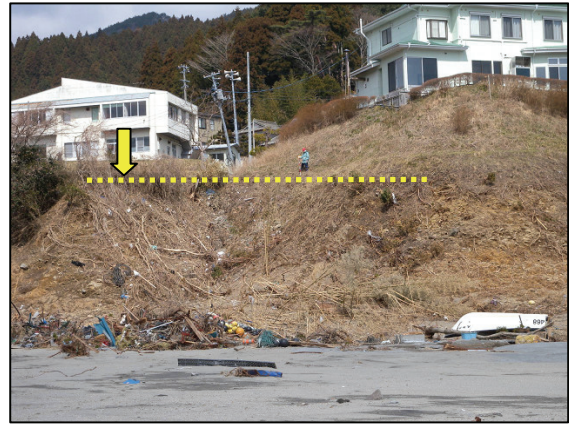
写真108 津波の痕跡 (第3.2.85図の108)  
漂着物を確認

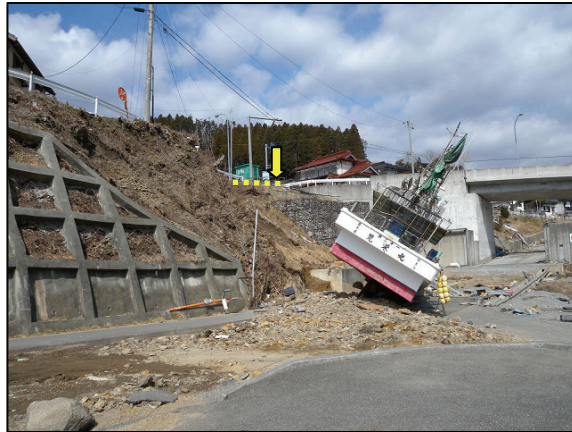
写真110 津波の痕跡 (第3.2.86図の110)  
漂着物を確認

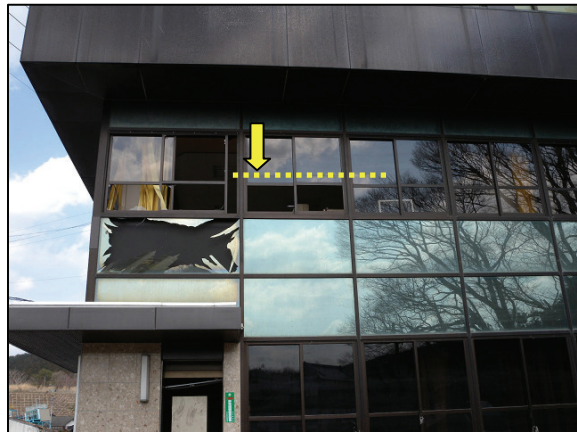
写真111 津波の痕跡 (第3.2.87図の111)

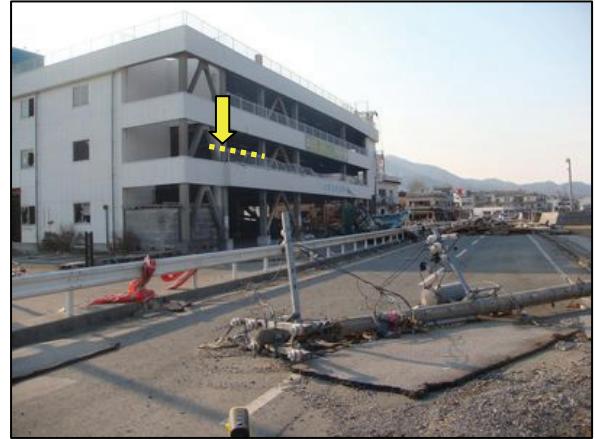
写真 114 津波の痕跡 (第 3.2.88 図の 114)  
漂着物を確認

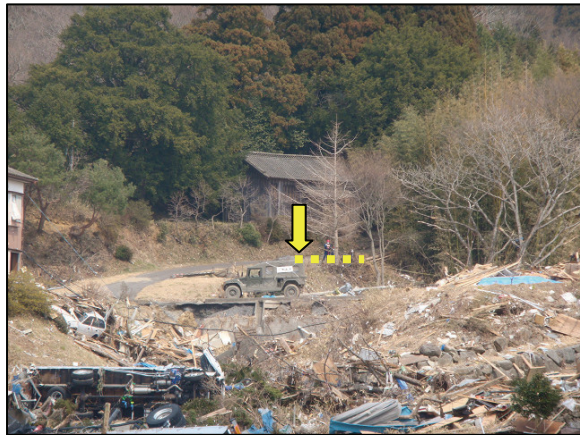
写真118 津波の痕跡（第3.2.90図の118）  
漂着物を確認

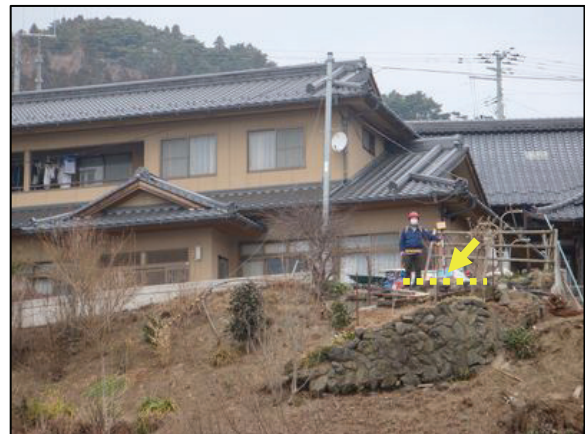
写真119 津波の痕跡（第3.2.91図の119）  
漂着物を確認

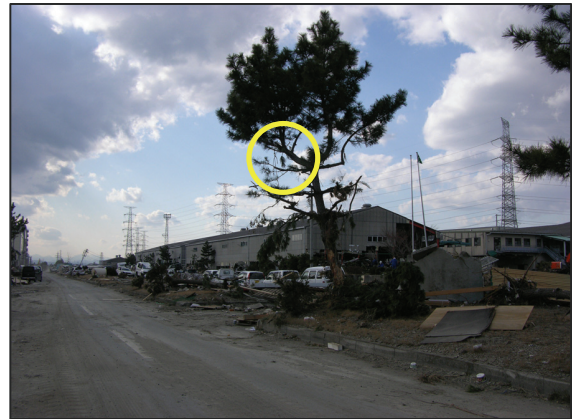
写真136 津波の痕跡（第3.2.102図の136）  
黄色丸内で漂着物を確認

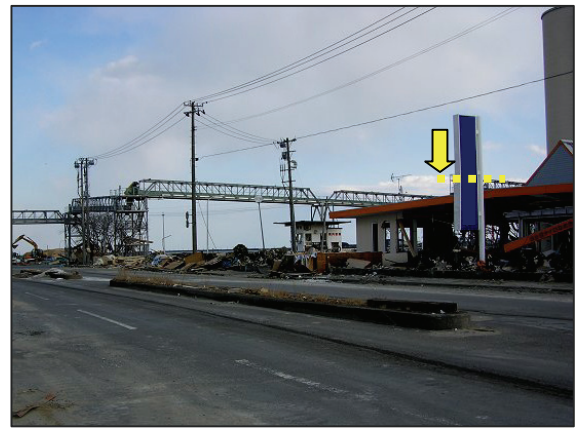
写真138 津波の痕跡（第3.2.102図の138）  
看板に痕跡を確認

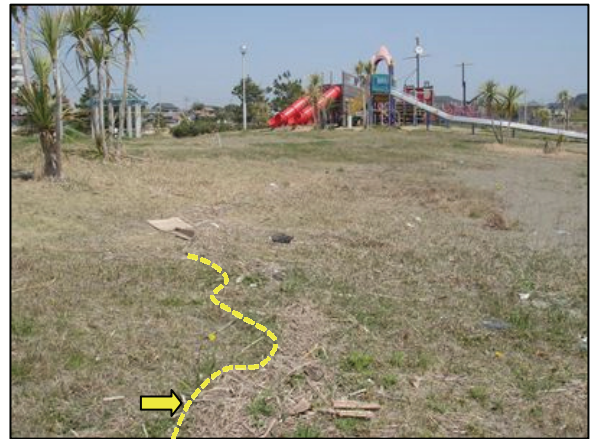
写真 177 津波の痕跡 (第 3. 2. 124 図の 180)  
津波による漂着物を確認

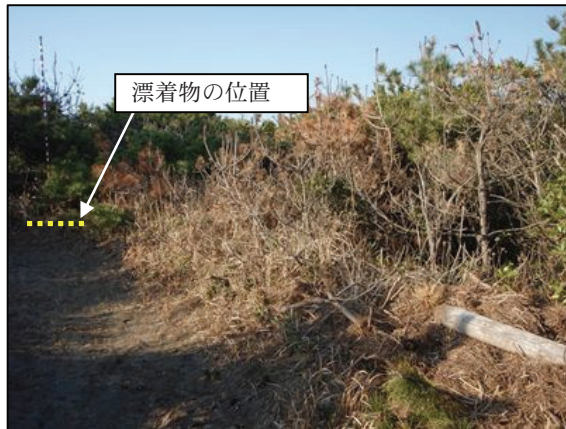
写真185 津波の痕跡 (第3.2.126図の188)  
津波による漂着物を確認

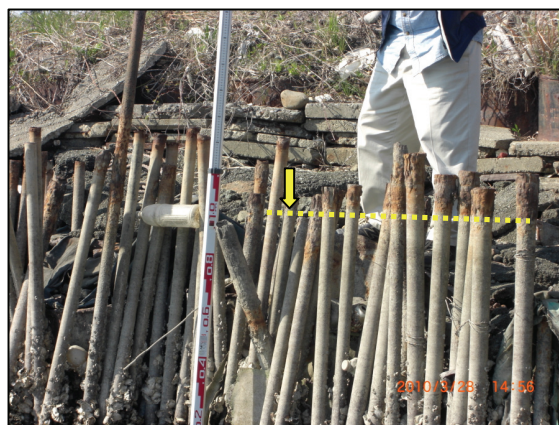
写真188 津波の痕跡 (第3.2.131図の191)

調査地域	津波の痕跡等の概要・聞き取り情報
伊勢市	<ul style="list-style-type: none"> <li>・豊北漁港 船着き場付近の鉄杭で津波の痕跡を確認した。</li> </ul>
鳥羽市	<ul style="list-style-type: none"> <li>・浦村町 生浦湾では養殖筏や船舶の損傷などの被害があった。 真弧川河口付近では筏や漁船が散乱していたが津波が堤防を超えた形跡はなかった。 苔ヶ瀬川河口付近では津波は堤防を超え、水田が冠水した。堤防付近にある民家の倉庫で津波の痕跡を確認した。 春尻川河口付近では一部冠水した水田があった。春尻川護岸等で津波の痕跡を確認した。</li> </ul>
紀北町	<ul style="list-style-type: none"> <li>・矢口浦 民家の外壁等で津波の痕跡を確認した。</li> </ul>

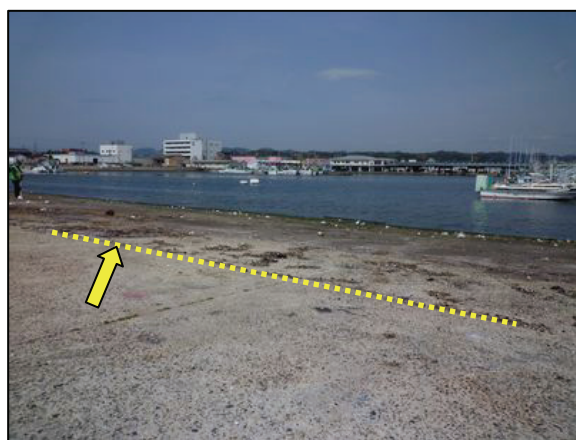
写真201 津波の痕跡（第3.2.136図の204）  
津波による漂着物を確認

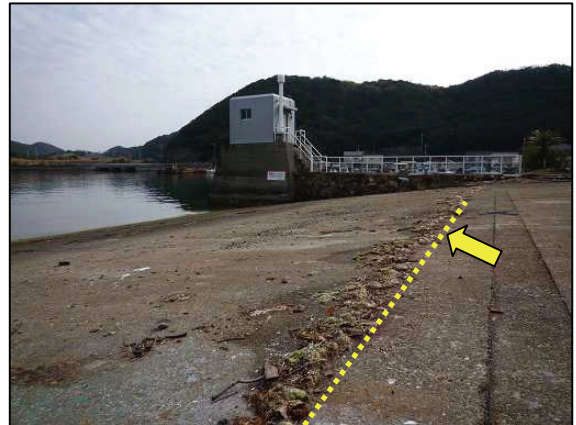
写真202 津波の痕跡（第3.2.137図の205）  
津波による漂着物を確認

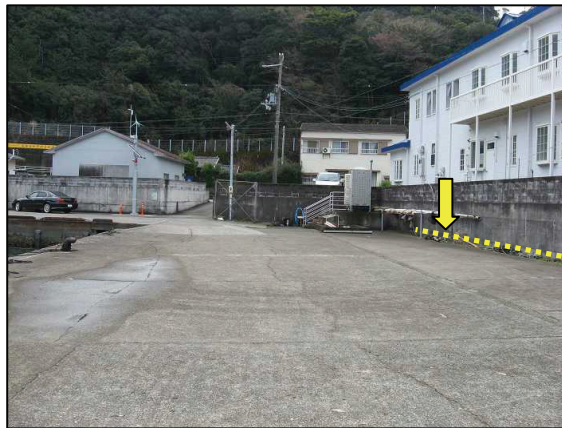
写真203 津波の痕跡（第3.2.137図の206）  
津波による漂着物を確認

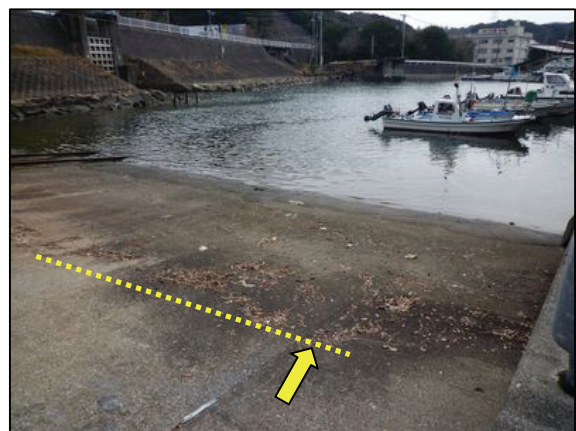
写真204 津波の痕跡（第3.2.138図の207）  
津波による漂着物を確認

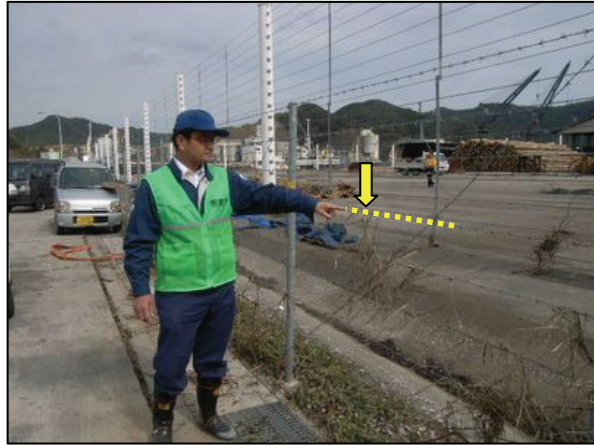
写真 218 津波の痕跡 (第 3. 2. 147 図の 221)  
津波による漂着物を確認

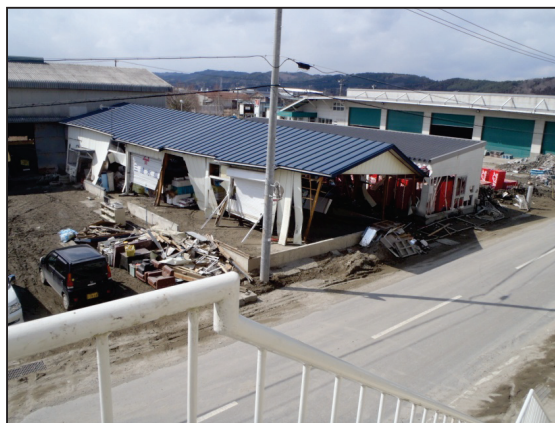
写真 227 久慈市(久慈験潮所付近)  
津波により全壊した魚市場裏側の建物

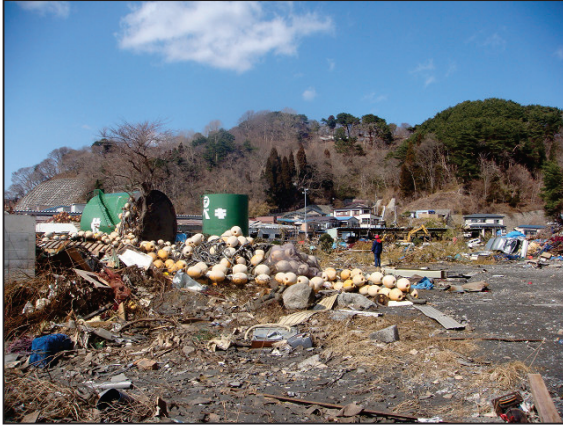
写真 228 宮古市① (宮古検潮所付近)  
津波により倒壊した燃料タンク

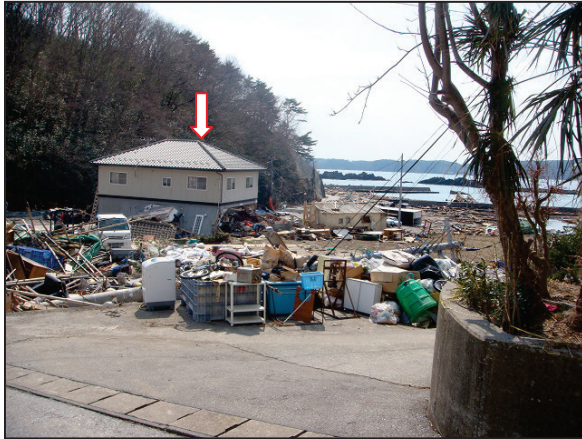
写真 242 大船渡市赤崎町① 大船渡験潮所付近  
津波により岸壁近くに流失した家屋

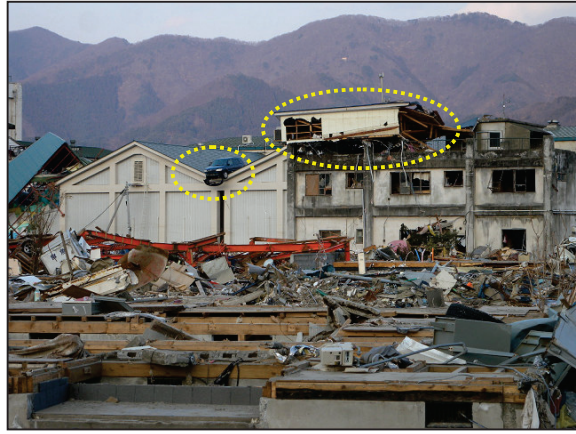
写真 247 大船渡市大船渡町④ 野々田  
倉庫の屋根，屋上に漂着した車や家屋

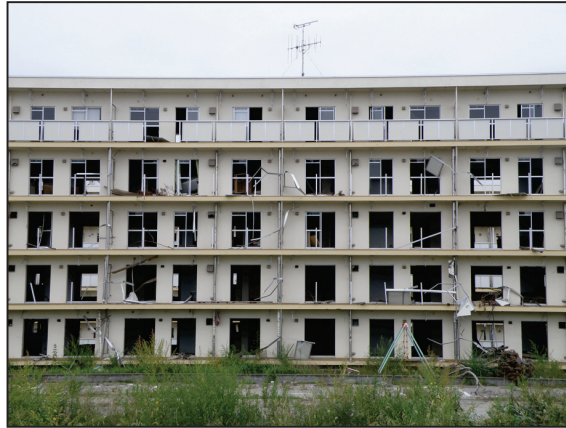
写真 248 陸前高田市①  
4階部分まで浸水した住宅

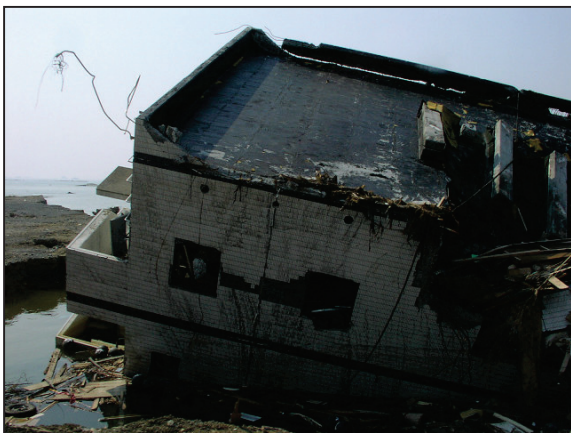
写真 249 陸前高田市②  
津波により倒壊したコンクリート建造物

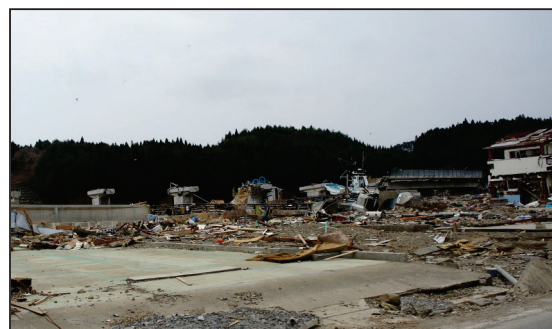
写真 254 南三陸町②  
津波で落橋した歌津大橋

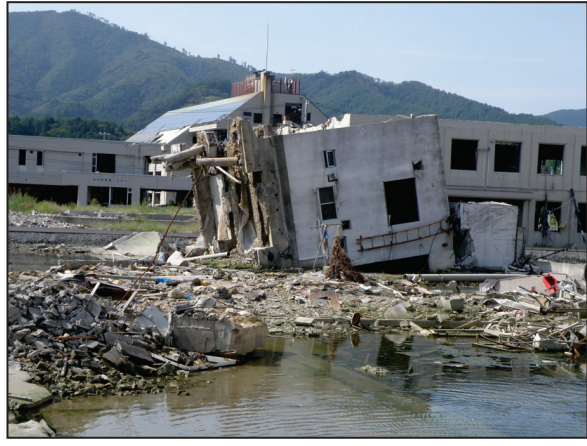
写真 256 女川町②  
基礎から倒壊したコンクリート建造物

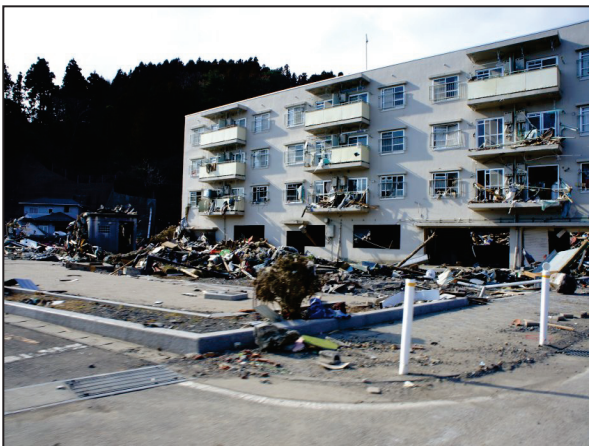
写真 259 石巻市鮎川浜①  
3階部分まで浸水した建物

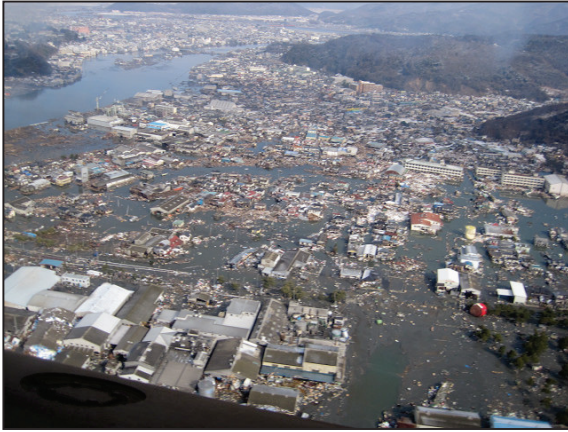
写真 261 石巻市① 旧北上川東側  
市内の被害状況 (3/12 撮影)

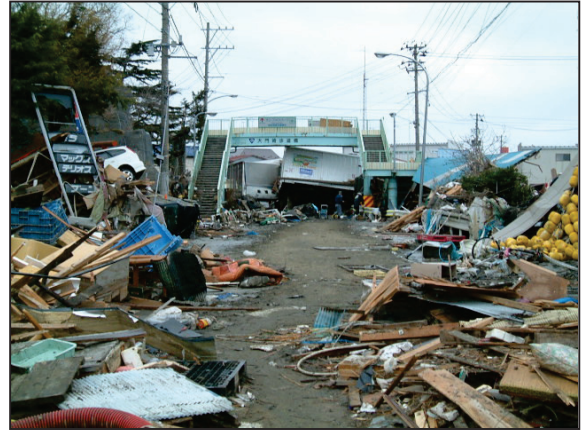
写真 262 石巻市② 大門町  
市内の被害状況

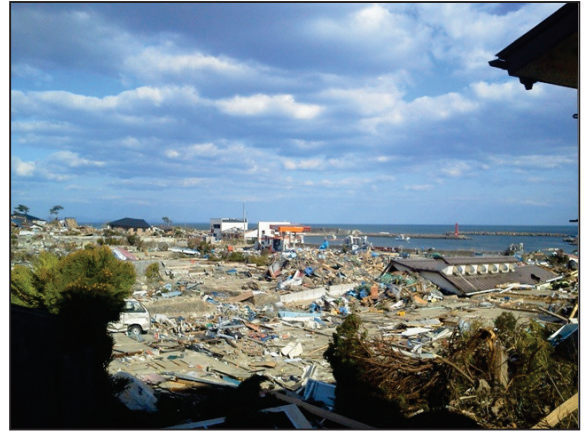
写真 264 七ヶ浜町②  
菖蒲田浜漁港付近の被害状況

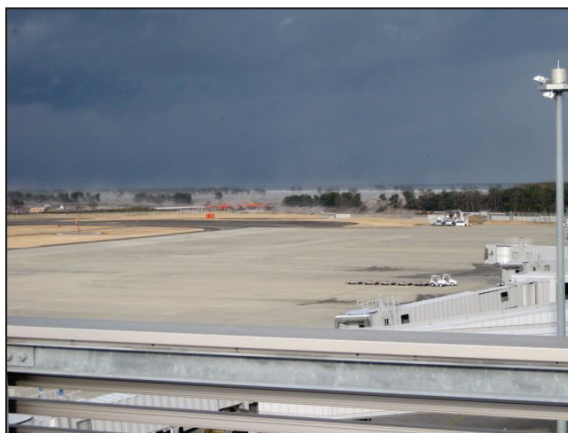
写真 265 仙台空港① 3/11 撮影  
空港に押し寄せる津波

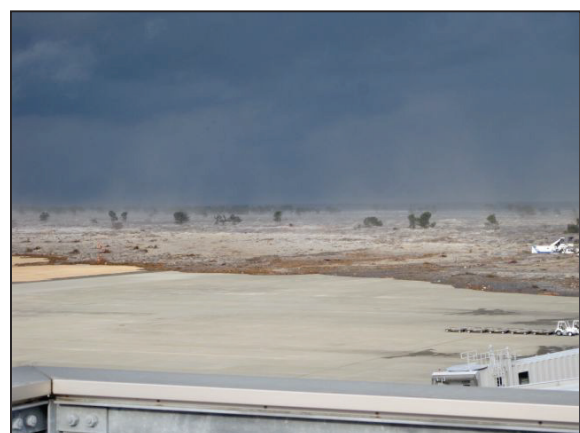
写真 266 仙台空港② 3/11 撮影  
空港に押し寄せる津波

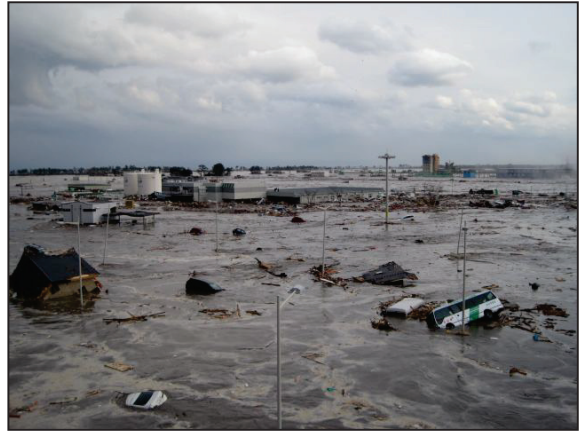
写真 268 仙台空港④ 3/11 撮影  
空港周囲の被害状況

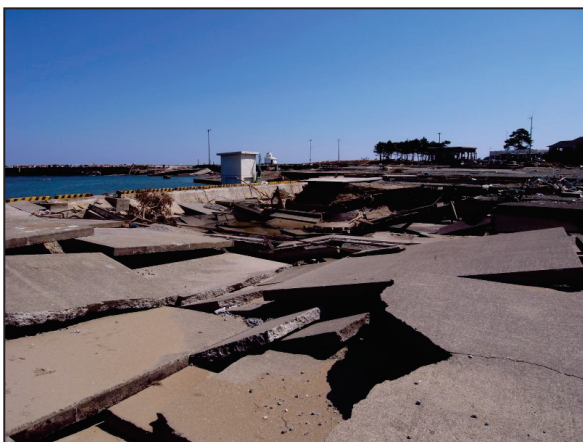
写真 269 相馬市①  
検潮所付近の岸壁の損壊

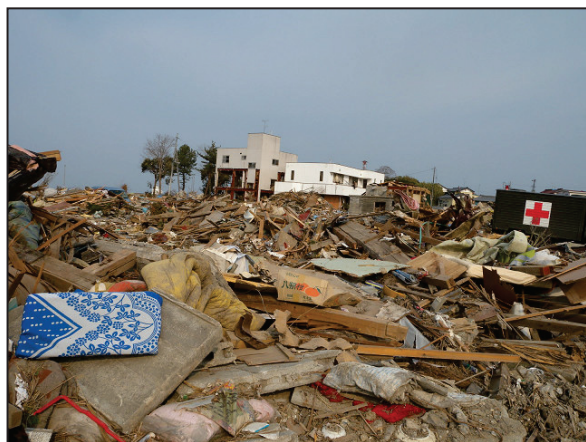
写真 270 相馬市②  
原釜地区の被害状況

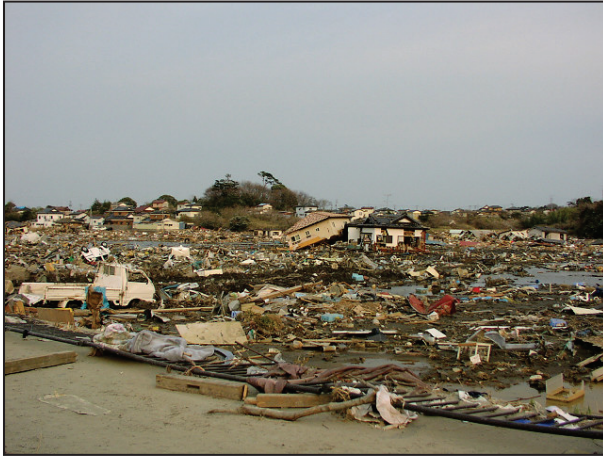
写真 271 相馬市③  
原釜地区の被害状況

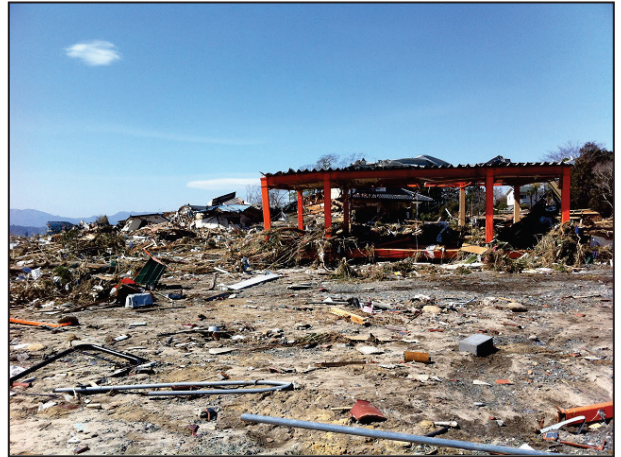
写真 274 南相馬市②  
市内の被害状況

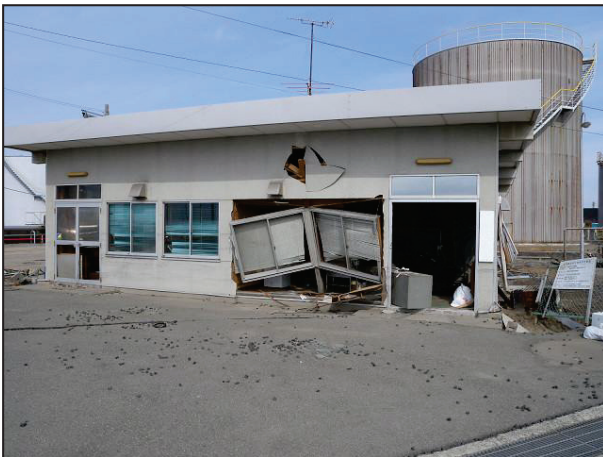
写真 275 いわき市小名浜①  
検潮所付近の事務所の被害

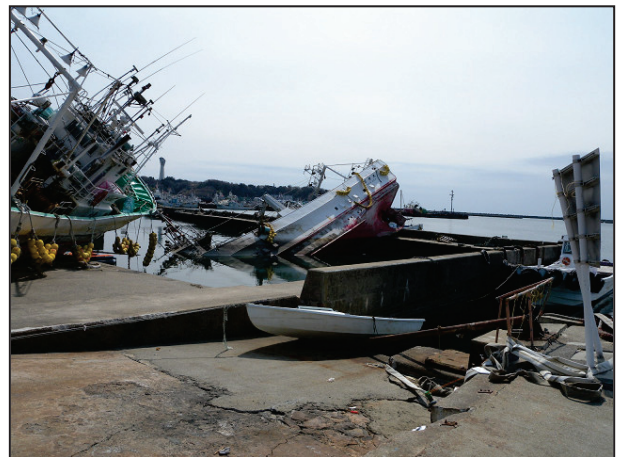
写真 276 いわき市小名浜②  
小名浜漁港の被害状況

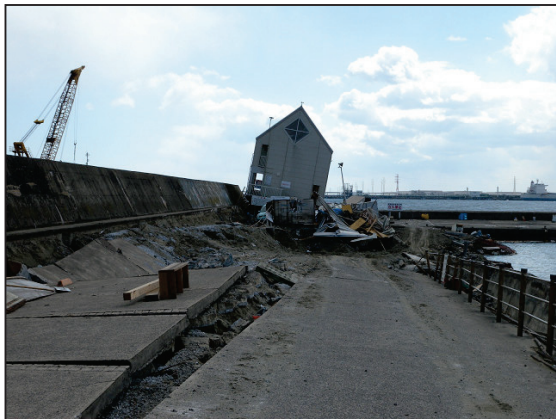
写真 277 鹿嶋市①  
鹿嶋港魚釣園付近の被害状況

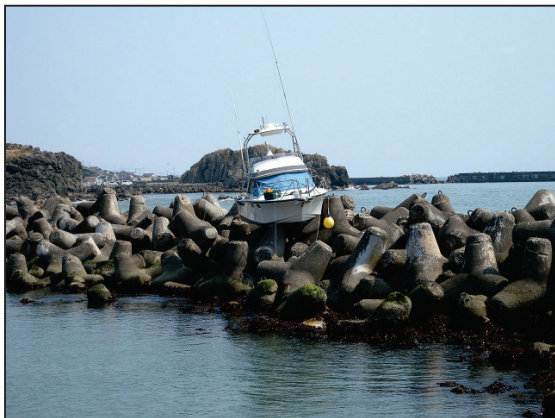
写真 279 銚子市①  
犬若漁港のテトラポッドに打ち上げられた船

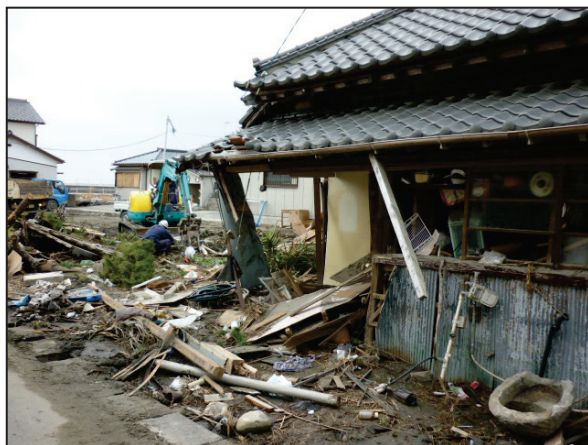
写真 282 旭市②  
下永井地区の被害状況  
多数の民家が津波により被害

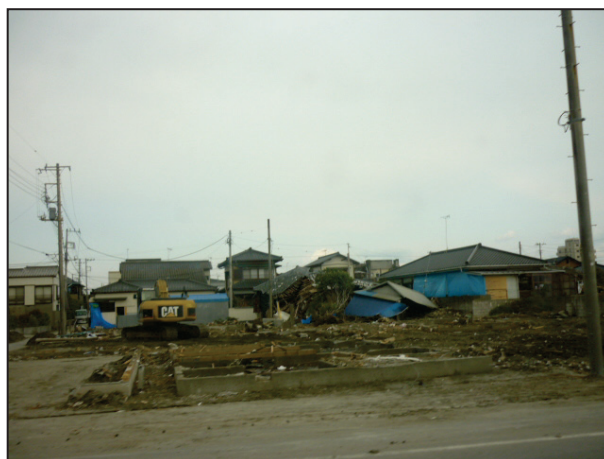
写真 283 旭市③  
下永井地区の被害状況

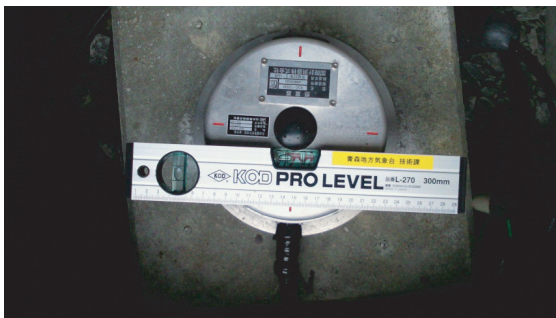
現地調査の結果、第3.3.1表（第3.3.1図）の地点の震度観測点周辺で被害が認められた。なお、「奥州市胆沢区\*」震度観測点は、調査の結果、震度計台と地面の間の隙間、震度計台の傾きが認められたため、欠測扱いとするとともに地震情報への活用を停止した。また、「山田町大沢\*」、「陸前高田市高田町\*」、「大槌町新町\*」の各震度観測点は津波により流失していることが確認された。主な被害状況については写真1～4に掲載した。

写真3 奥州市胆沢区：【活用停止】  
震度計台と地盤との間の隙間、震度計台が傾く、西側（右方向）に傾いた。

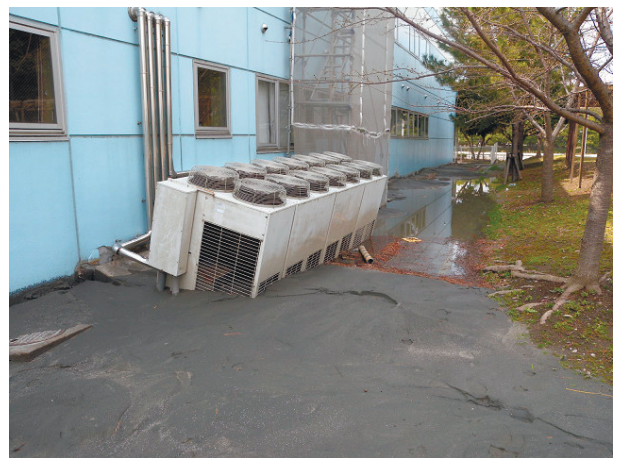
写真111 明海①  
噴砂により傾いた空調機

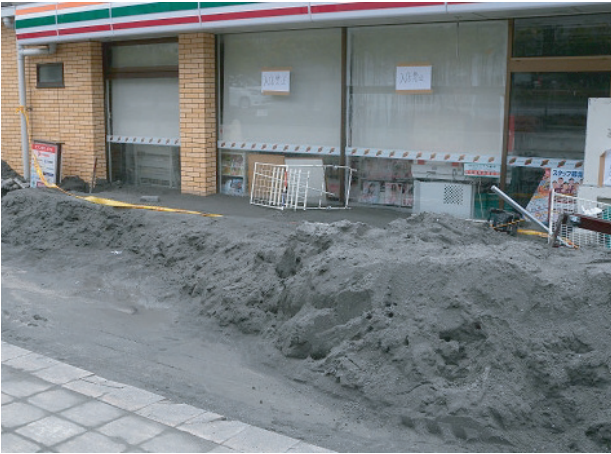
写真 112 明海②  
コンビニ建物の沈下・液状化による噴砂

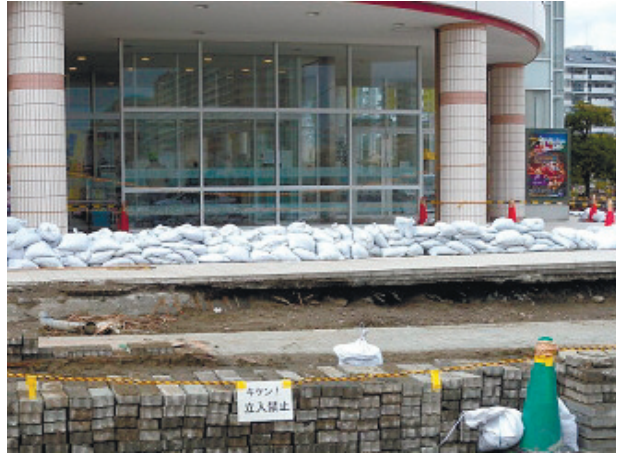
写真 113 明海②  
スーパー周囲の地盤が沈下

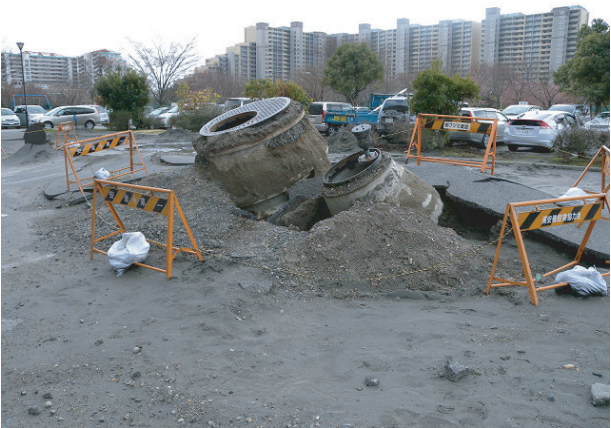
写真 114 高洲中央公園  
浮き上がった防火水槽のマンホール

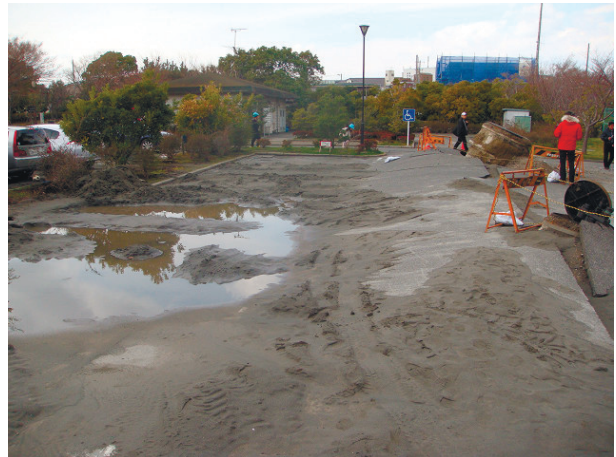
写真 115 高洲中央公園  
液状化による噴砂

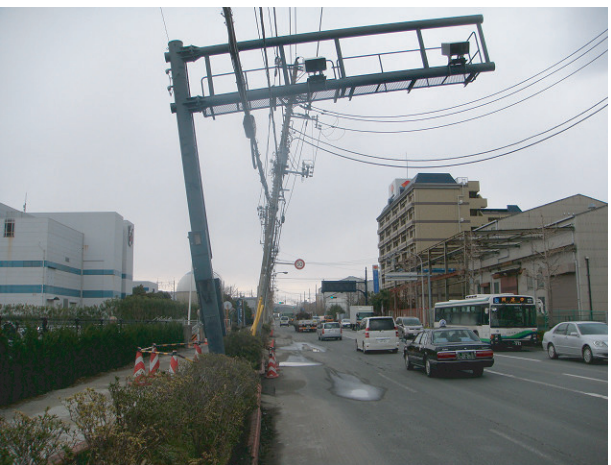
写真 116 舞浜（浦安市総合運動公園前）  
電柱等の傾き

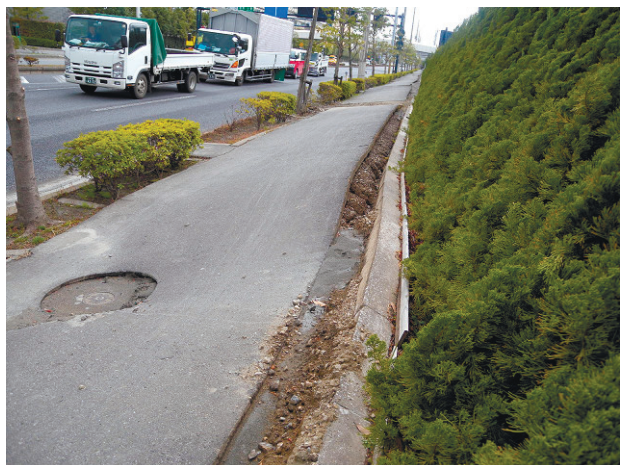
写真 117 舞浜（浦安市総合運動公園前）  
浦安市総合運動公園前の歩道の歪み

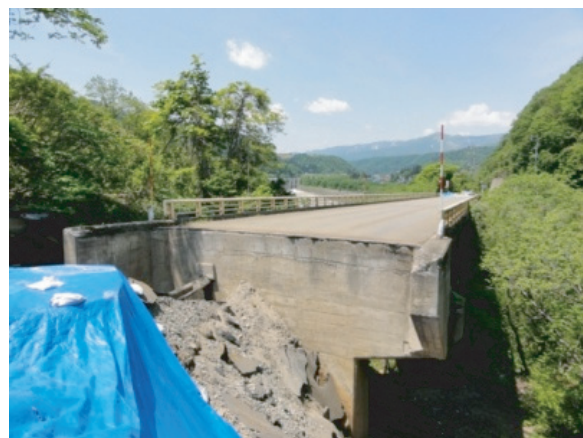
写真118 境川橋梁継ぎ目の落下(第3.3.13図-①)

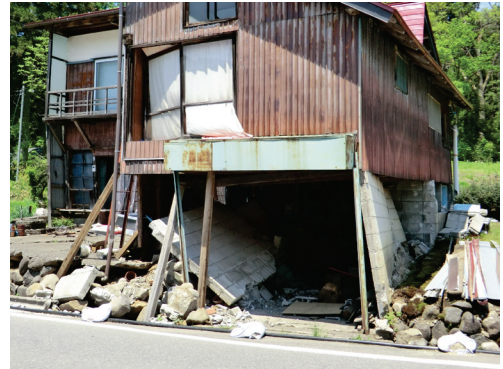
写真121 塀の倒壊と民家の傾斜(第3.3.14図-③)

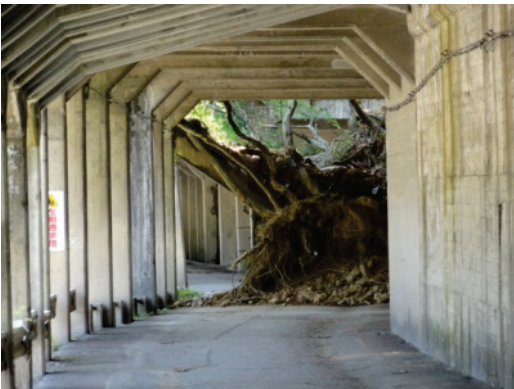
写真122 県道408号スノーシェッド内の土砂崩落(第3.3.14図-④)

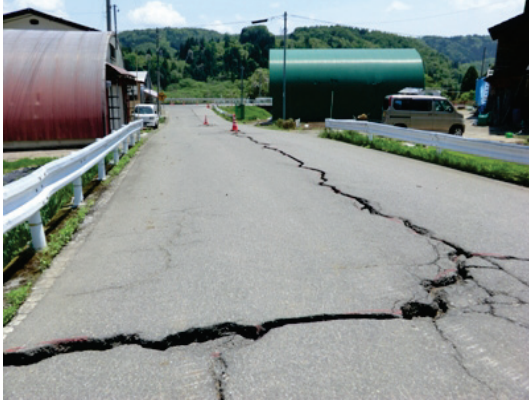
写真123 道路の地割れ (第3.3.15図-①)

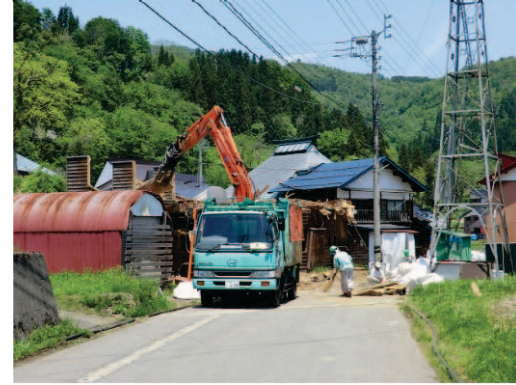
写真128 青倉地区公民館の倒壊 (第3.3.15図-⑥)  
上段4月30日撮影, 下段5月25日撮影

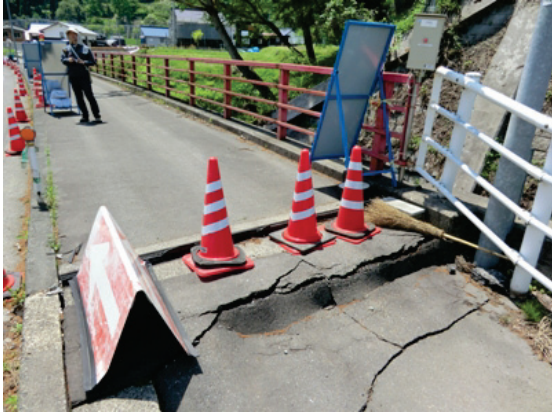
写真129 青倉橋継ぎ目の段差 (第3.3.15図-⑦)

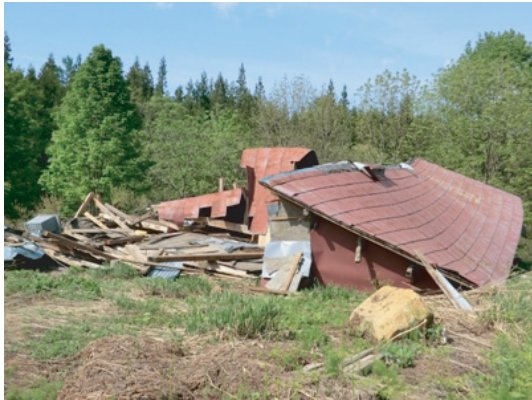
写真138 農作業小屋の倒壊(第3.3.18図-④)

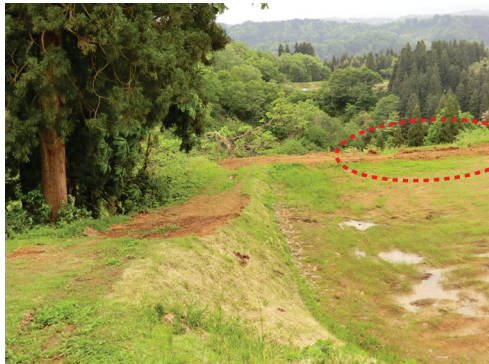
写真 142 水田畦部分修復跡 (第 3. 3. 20 図-③)

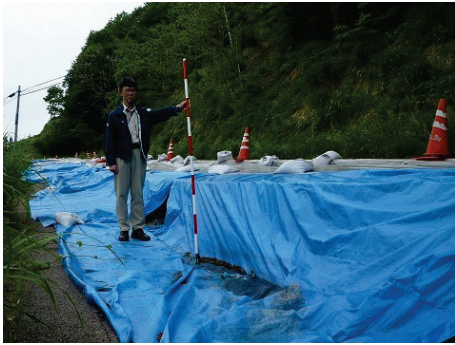
写真144 県道49号の道路陥没(第3.3.21図-①)

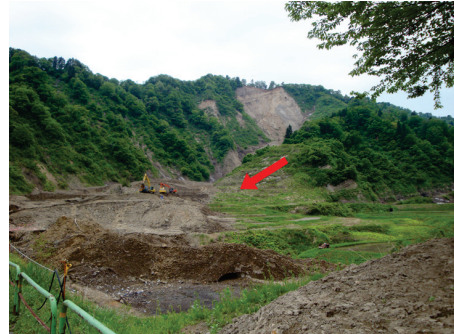
写真146 国道353号沿いの土砂崩れ復旧作業  
(第3.3.22図-①)

矢印方向に土砂流出

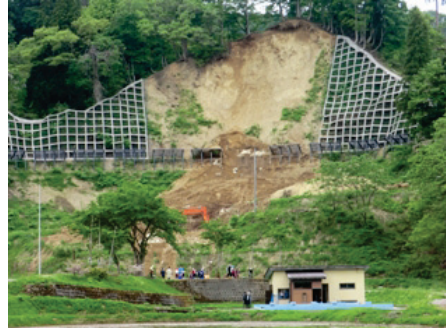
写真 148 浦田小学校裏のがけ崩れ (第 3.3.23 図-①)

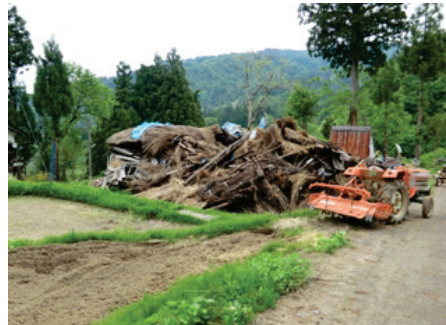
写真 153 倒壊した民家 (第 3.3.23 図-⑥)
