# 昭和 12 年 11 月 11 日 群馬縣小串硫黃鑛山山崩踏査報告

前橋測候所 久 保 時 夫

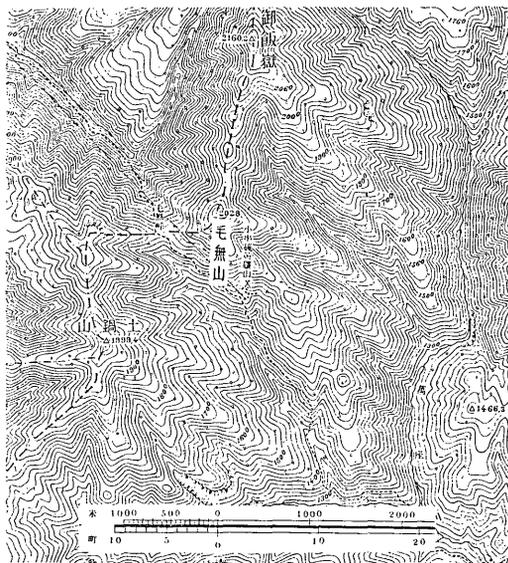
第 1 圖 小串硫黄鑛山附近地形圖  
小串鑛山位置(北緯36°36.'1, 東經 138°27.'2)

(1) 山崩れ發生位置  
時刻, 面積, 埋没の深  
さ, 施設の被害及び滑  
落の性質(第 1, 第 2 圖  
参照) 山崩れ發生地  
點は毛無山麓通稱坊子  
山と呼ばれてゐた標高  
約 1,760 米の鑛山部落  
北端に當り, 約 18° の  
傾斜をもつた地域で,  
幅 110~140 米, 長さ  
約 150 米の馬蹄形地帯  
が 11 月 11 日午後 3 時  
30 分頃一大音響と共  
に崩壊し, 其土塊は土
