昭和14年5月1日 秋田縣男鹿半島地震地域踏査報告

中央氣象臺 鷺坂清信 同
秋田測候所 半澤義男 同

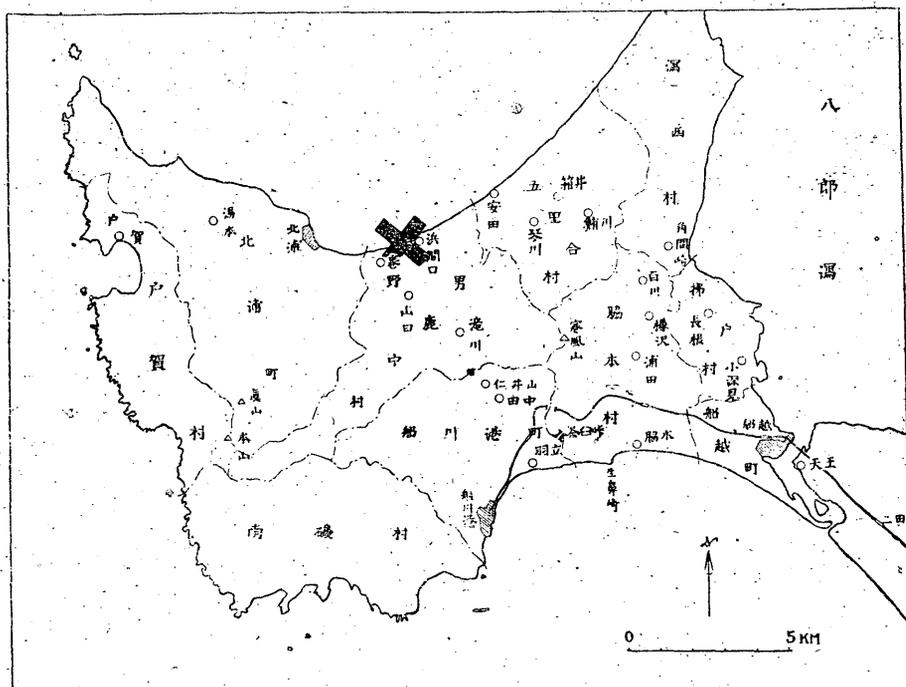
第1圖 震央附近圖 (×印は震央)

昭和14年5月1日午後2時58分頃秋田縣男鹿半島に強烈なる地震を生じ、半島の大部分に亘つて倒潰家屋を生じた。全潰住家479戸、死者27名を出した。地變現象は特に著しく、地沈、山崩れ等が多數あつた。今回の地震は此の地方としては文化7年の烈震以來のものであつた。

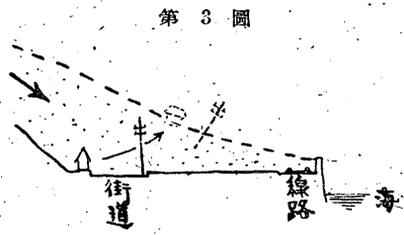
防波壁コンクリートにて支へられ餘勢で海に落ちたものもあつた(第 2 圖)。この爲め道路に面してあつた家 2 軒は約電柱の高さに迄押し上げられて死者 4 名を出した(第 3 圖)。之は此の附近の土地が軟弱である上に貯水槽破壊による水も加へられた爲めに稍深い所より地這り氣味となつて押出されたものと考へられる。突出した土砂量は相當多量であつた。

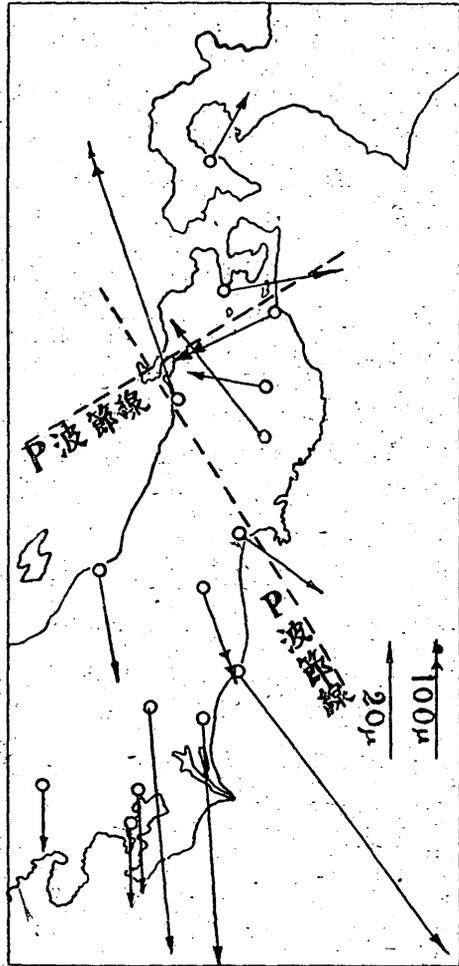
第 15 圖 初動分布圖

然しながら就中最も地變の甚だしかつたのは北浦町から濱間口に至る海岸であつて、見たまゝのポテンシャルエネルギーの減少も決して僅少ではない。此の海岸は頁岩、砂岩或は更に脆弱なる赤土からなり、強い地震動に際しては當然崩壊される所であらうと思はれる所であるが其の地變の規模の大にして而かも陸地内に 100 米も 200 米も地這りの崩壊せる所が幾個所も引續いて見受けられることは單なる地震動による崖崩れ又は山崩れと見るより寧ろ一つの地震斷層線と見るべきかも知れぬ。此の線の延長上にある湯本では温泉の湧出量が激増し温度も 20~30 度も上昇し田圃に湯の湧出した事實も斷層線上の現象として首肯される。尙第 15 圖に見るが如く P 波の節線の一つは此の龜裂線に沿ふて引くことが出来る。又他の一つの節線は羽立、比詰、瀧川、濱間口等を結ぶ弱線を通して引く事が出来る。

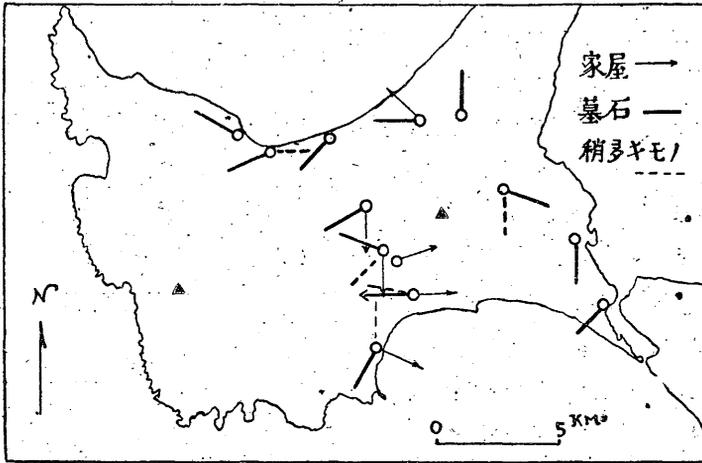
第 17 圖 轉倒方向分布圖

墓石・石燈籠等の轉倒方向及び家屋の轉倒方向等は一括して第 17 圖に示し

て見た、これは方向の稍雜然たるものは平均をとり、數個づゝはつきりした方向を持つものはその各々を、數の少いものはその 2~3 の方向である、が他の強烈なる地震の際よく見受けられるが如き規則立つた配布は見られない。

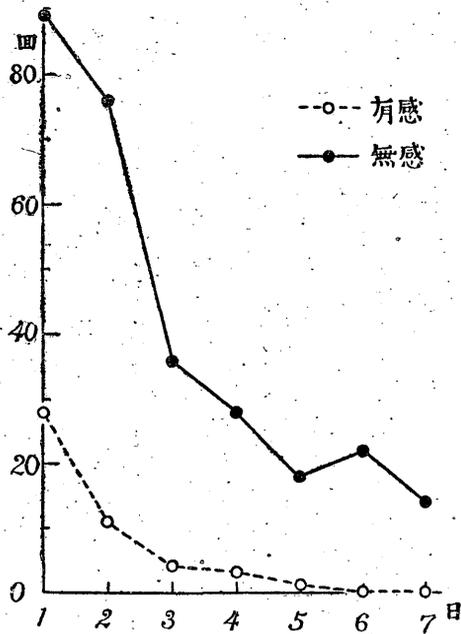
第 19 圖 秋田測候所に於ける餘震回数

5 月 1 日より 7 日迄の秋田測候所に於ける今回の地震の餘震回数は第 19 圖に示した様なもので、日數と共に其の回数は對數減衰を示してゐる。秋田測

候所の震央距離は約 38 km あるから震央附近に於けるよりは遙かに回数が少い事は明かである。
