# 鳥取県西部地震踏査報告\*

米子測候所\*\*

\* Yonago Weather Station : On the Earthquake of the West Part of Tottori Prefecture of June 23, 1955 (Received Jan. 7, 1956)

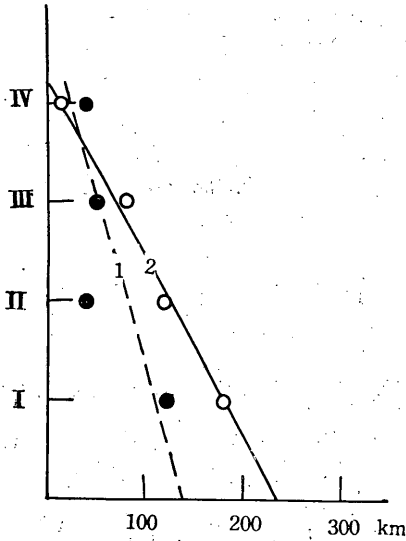
Fig. 1. 震度～平均有感距離  
1 : 6月23日22時19分, 2 : 同41分

本地震群の地震課における調査結果は Table 1 のとおりである。これらの地震のうち小被害を伴った6月23日の二つの地震の観測結果、震度分布図は地震月報1955年6月号を参照されたい。震度分布図からこの二つの地震の震度～震央距離曲線を作り (Fig. 1 参照), 河角の方法で Richter-Gutenberg の規模を出すとそれぞれ 5.7, 5.9 となる。

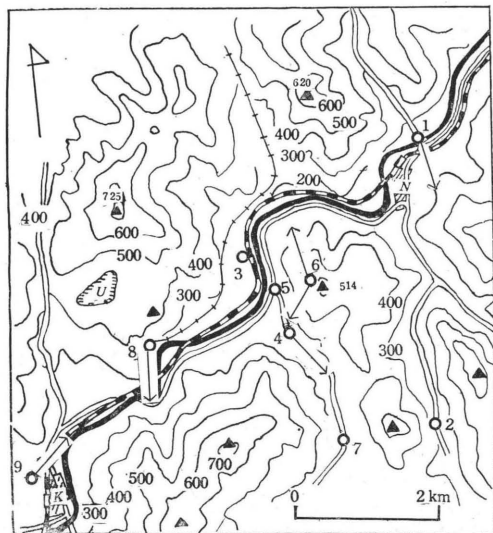
1. 根雨町: 新田橋 (Fig. 2 の第1点) の脚台破壊 (Fig. 3 a, b 参照), 船場橋 (新田橋の東方やく100m, 日野川本流にかかる) の脚台にき裂がはいった. また, 船場橋—新田橋間の道路の石垣側面が破壊した (Fig. 4 参照).

2. 濁谷 (Fig. 2 の第2点): 付近の道路の石垣に300mにわたって0.5cmくらいの幅のき裂がはいった.

3. 安原 (Fig. 2 の第3点): 石垣が長さ2.5mくらい破壊した.

4. 本郷 (Fig. 2 の第4点): 道路の石垣がやく7mにわたって破壊した (Fig. 5 参照).

このほかに, 黒坂発電所 (Fig. 2 の第8点) で窓ガラスが破損した. また, 赤滝山 (Fig. 2 の第6点), 黒坂発電所 (Fig. 2 の第8点) および本郷 (Fig. 2 の第4点) と榎市 (Fig. 2 の第7点) の中間の各点で岩石の落下があったが, これによる被害は認められなかった.

震央付近の各点で地鳴りが聞かれた. その方向と音色を Table 5 および Fig. 2 に示す.

Fig. 2. 鳥取県日野郡根雨町付近地図  
 1: 根雨町新田橋, 2: 濁谷 (IV), 3: 安原 (IV),  
 4: 本郷 (IV), 5: 本郷 (IV), 6: 赤滝山, 7: 榎  
 市 (IV), 8: 黒坂発電所 (IV), 9: 黒坂町産業高  
 校 (IV), (注) ( ) 内の数字は震度を示す  
 K: 黒坂町, N: 根雨町, U: 鵜の池,  
 ○→: 地鳴りの方向, ++++: 66,000V 送電線,  
 - - - -: 白備線, ———: 日野川
