弟子屈付近強震調査*

釧路地方気象台**

§ 1. まえがき

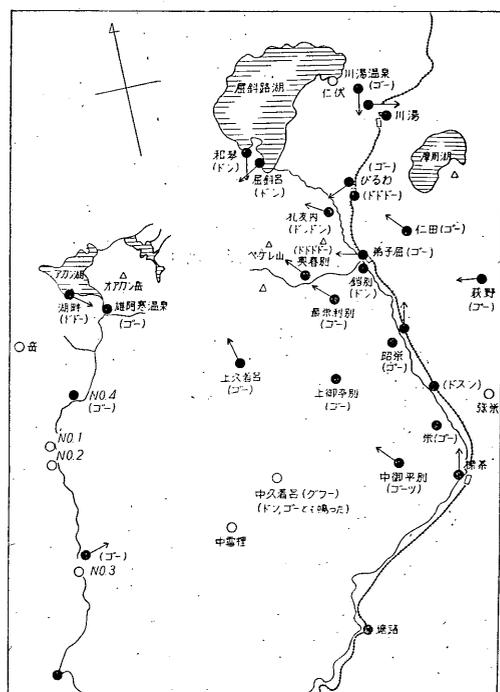
Fig. 9. 地鳴の種類と方向

ほとんど各地で地鳴りを観測しており、地鳴りの方向は大体ペケレ山の北に向かっている。音色は釧路川以西と錯別川以北の間の地域では、砲声音・その他の所は一部砲声音の所もあるが、大体遠雷音となっている。また、各地とも地鳴りと地震はほとんど同時に感じている。

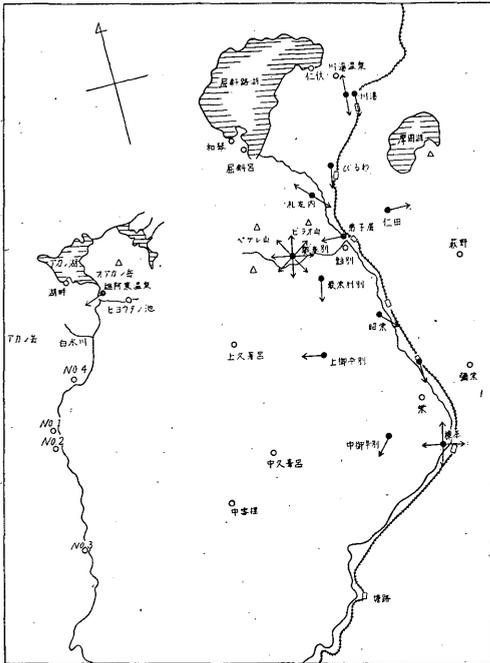
Fig. 10. 器物が倒壊、落下した方向

震央に最も近い奥春別では、各方向に倒れており、その他の所では、落下または倒れた方向の延長は大体震央の方向に向かっている。また札友内では壁の亀裂した面に Fig. 11 のように方向性が認められている。

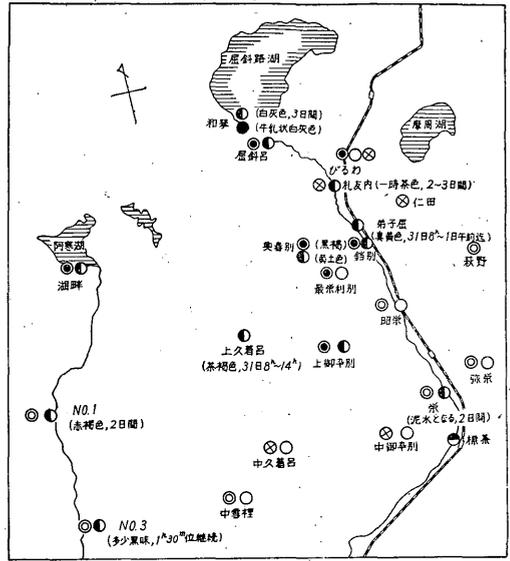
Fig. 12. 井戸水、川水の変化

強震域ではほとんどのところの井戸水が混濁し、水量の変化を認めたところでは、和琴で増水したほかはすべ

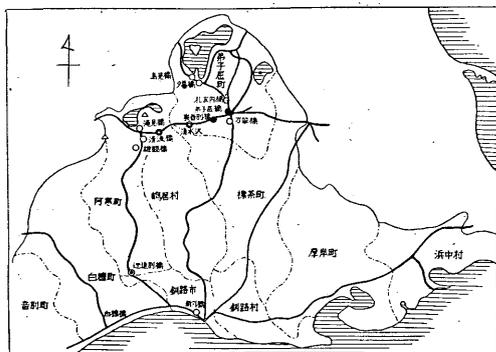
Fig. 14. 被災橋梁箇所図 (釧路開発建設部関係)

橋 梁 被 害 の 種 類	被災数	記 事
橋台・橋脚の固定支承部分の橋座コンクリートの亀裂	9か所	弟子屈町4か所・阿寒町3か所・釧路市1か所・白糠町1か所
橋台と翼壁との継目亀裂	2か所	弟子屈町2か所
そ の 他	1か所	阿寒町1か所

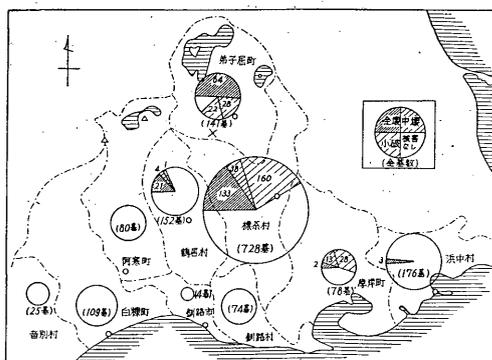
Fig. 15. 木炭窯の被害

木炭窯の被害状況を Fig. 15 に示す。これからみると、木炭窯の被害数は標茶町で最も多くなっているが、木炭窯数に対する被害数の割合は弟子屈町に最も多く、弟子屈町では被害をうけていない木炭窯の数は2割に満たず、その他は大なり小なりの被害をうけている。
