昭和40年8月31日弟子屈付近に起こった地震について*

釧路地方気象台

昭和40年8月31日16^h49^m及び17^h04^mにほとんど同程度の強さの地震が、釧路支庁管内弟子屈町に起こり、震央付近では被害を生じた。

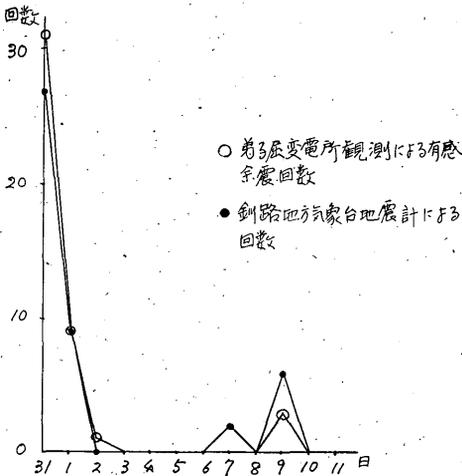
第14図 日別地震回数

8月31日 16^h49^mの本震から9月10日までの釧路地方気象台59型電磁地震計(倍率100倍)による余震回数は43回(本震を含め有感回数6回)で、日別回数をみると双曲線公式型の減衰を示している。また9月9日にはやや活発な地震活動がみられる。

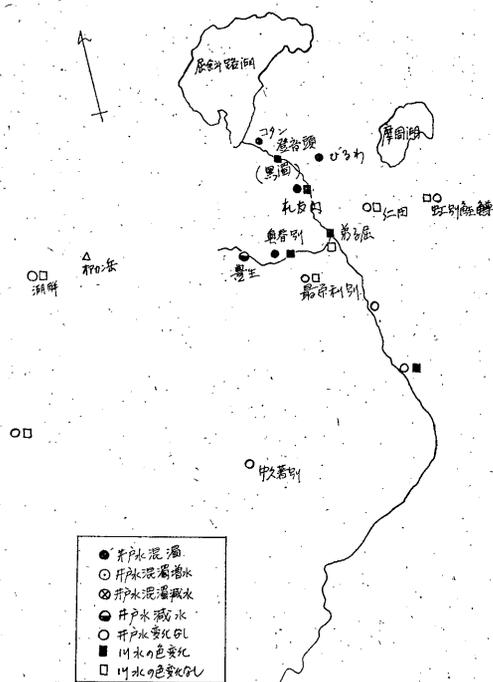
第 17 図 井戸水、川水の変化

i) 井戸水の変化した所では地震直後から気がついている。札友内小学校の井戸水は地震直後から泥水となり1日 09^h すぎ普通に復した。古丹では1日 びるに至っても普通に復していなかった。

ii) 川水は釧路川では屈斜路湖流入口から弟子屈市街まで地震直後から汚濁し、登音頭付近の釧路川の黒濁は1日 04^h ごろ普通に復し、札友内・弟子屈市街では1日朝までに普通に復した。

iii) 温泉は鑑別川は中流の奥春別でうすく濁ったもようである。

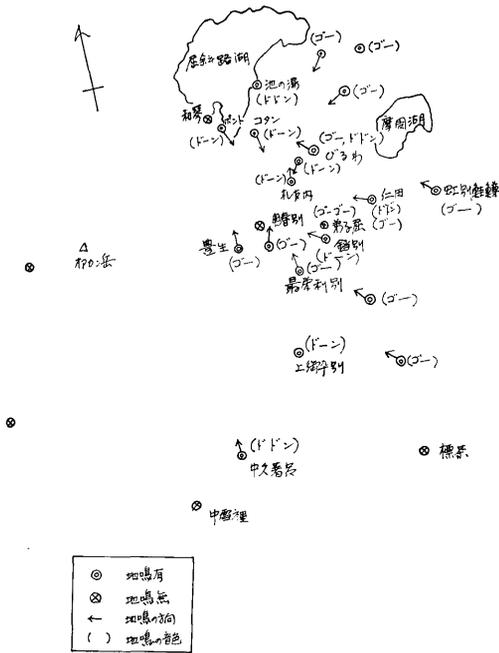
第18図 地鳴りの種類と方向

18図 には31日 16^h49^m の地震に伴う地鳴りの状況を示したが、これによると地鳴りの方向はほぼ震央に集中していることがみられる。次に各地における地鳴りの状況を記載します。

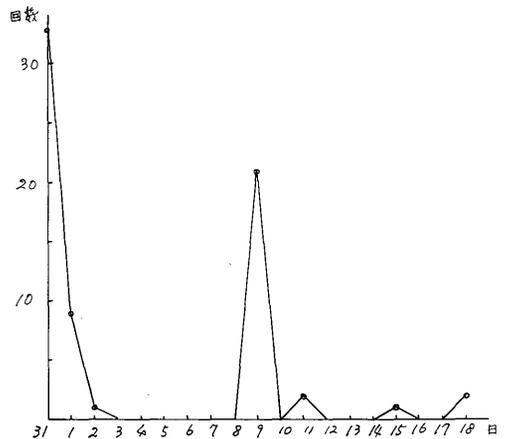
第19図 足寄町野中温泉における56型地震計による日別余震回数

8月31日から9月20日までの余震状況は別紙のとおりです。これによると余震は双曲線公式型の減衰を示しているが、9月9日には再び余震が増加している。P~S時間をみると、9月9日以降の余震は8月31日~9月2日までの余震より1.5~2秒短くなっていることが顕著に現われている。

これは余震域が西に移動したものと考えられ、注目すべき事象と考えられる。
