# 1996年9月9日種子島近海の地震の調査報告

福岡管区気象台技術部地震火山課\*

種子島測候所

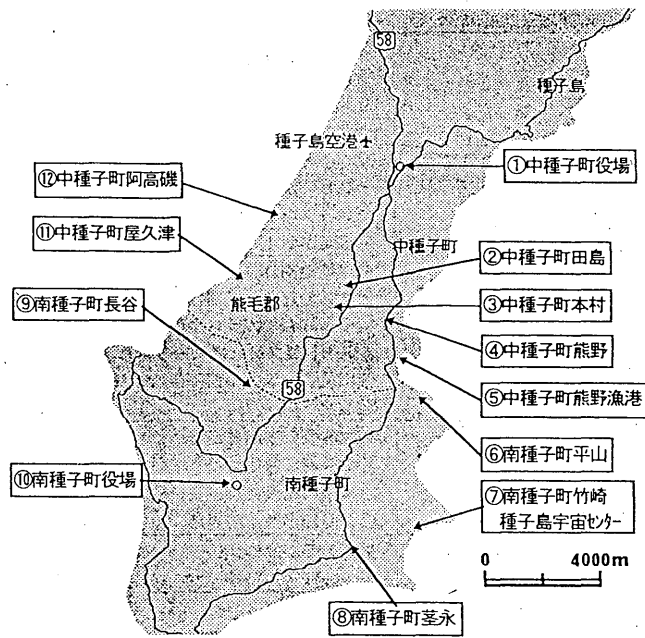
第6図 種子島測候所による被害調査点 (番号は第1表に対応)

この地震によって、軽傷者1名、住家半壊2棟、一部破損12棟、崖くずれ、自動販売機の転倒等の被害が発生した (9月10日18時現在、自治省消防庁調べ)。種子島測候所では、この地震による被害が大きかったと思われる中種子町と南種子町について現地調査および聞き取り調査を9月10日と11日に行った。第1表にその調査結果を、第6図に調査点、被害の写真を写真1から6にそれぞれ示す。

番号	調査点	被害の状況
①	中種子町役場	<ul style="list-style-type: none"> <li>・1階の窓ガラスが1枚破損</li> <li>・3階から屋上に上がる階段にひび</li> <li>・屋上の柱に亀裂</li> </ul>
②	中種子町田島の民家	<ul style="list-style-type: none"> <li>・屋根瓦が数十枚落下</li> <li>・裏庭のコンクリートが約2cm開く</li> <li>・家の中の物が少し落下</li> </ul>
③	中種子町本村の民家	<ul style="list-style-type: none"> <li>・家の中に若干のひび</li> <li>・据わりの悪い物が落下</li> <li>・屋根瓦がずれた</li> </ul>
④	中種子町熊野(県道75号線)	<ul style="list-style-type: none"> <li>・道路と橋の縦ぎ目に5cm程度の段差</li> </ul>
⑤	中種子町熊野漁港	<ul style="list-style-type: none"> <li>・額縁の全てと置物等が少し落下</li> <li>・荷揚げ場(コンクリート)等に亀裂</li> <li>・倉庫正面の階段に10cm程度の段差</li> <li>・岸壁の護岸の一部が陥没、傾斜</li> </ul>
⑥	南種子町平山の民家	<ul style="list-style-type: none"> <li>・家の中の家具、食器棚等が倒れた</li> <li>・テレビ等が落下</li> <li>・ブロック塀が長さ3.05m、高さ80cmに波って倒壊</li> <li>・屋根瓦が数十枚落下</li> </ul>
⑦	南種子町竹崎 種子島宇宙センター	<ul style="list-style-type: none"> <li>・道路に地割れ</li> <li>・地割れの起きた道路横の斜面で崖崩れ</li> <li>・種子島灯台のガラス全面破損、灯台下の崖崩落、コンクリート製フェンスにひび割れ</li> <li>・壁に亀裂、天井の落下箇所あり</li> <li>・地盤沈下</li> </ul>

⑧	南種子町荃永 山の斜面の工事現場	<ul style="list-style-type: none"> <li>・湯飲み及び受話器が落下</li> <li>・コピー機が移動</li> <li>・工事中の階段にひび及び隙間ができた</li> <li>・山の斜面が数か所崩壊</li> </ul>
	南種子町荃永 荃永小学校	<ul style="list-style-type: none"> <li>・裏山の石が崩落</li> <li>・校舎の壁等にひび</li> </ul>
⑨	南種子町長谷 長谷小学校	<ul style="list-style-type: none"> <li>・体育館の壁に3か所ひび、照明1個落下等</li> <li>・額縁2個、校長室のワープロが落下</li> </ul>
⑩	南種子町役場	<ul style="list-style-type: none"> <li>・2階の物が少し落下</li> </ul>
⑪	中種子町屋久津 岩岡小学校	<ul style="list-style-type: none"> <li>・ブロック塀倒壊、ひび割れ</li> <li>・渡り廊下等にひび</li> <li>・地割れ、地盤沈下</li> </ul>
