# 1997年3月26日と5月13日の鹿児島県薩摩地方の地震調査報告

福岡管区気象台\*  
 地震津波監視課\*\*  
 鹿児島地方気象台  
 熊本地方気象台

Report on the Earthquakes of March 26 and May 13, 1997, Satsuma District of Kagoshima Prefecture

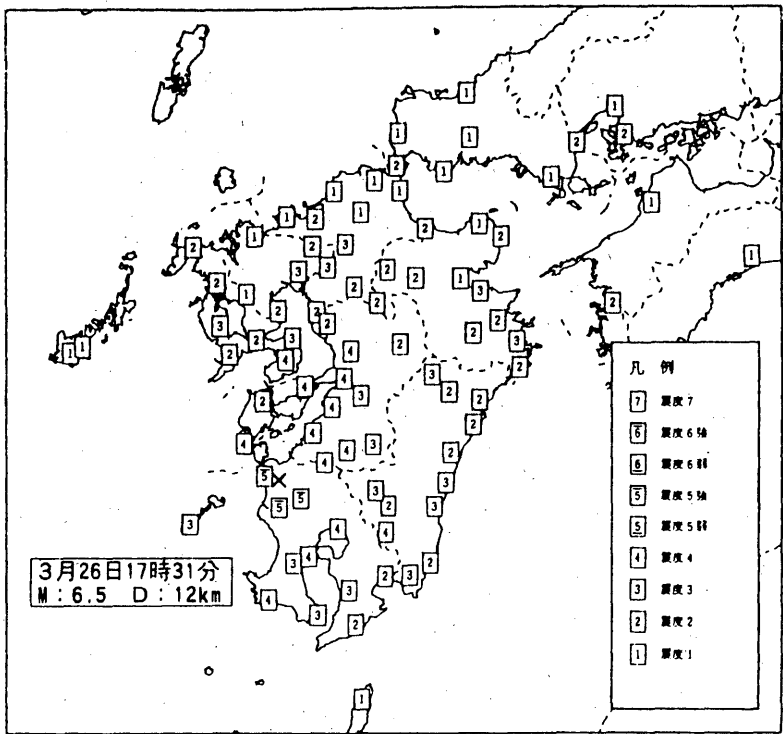
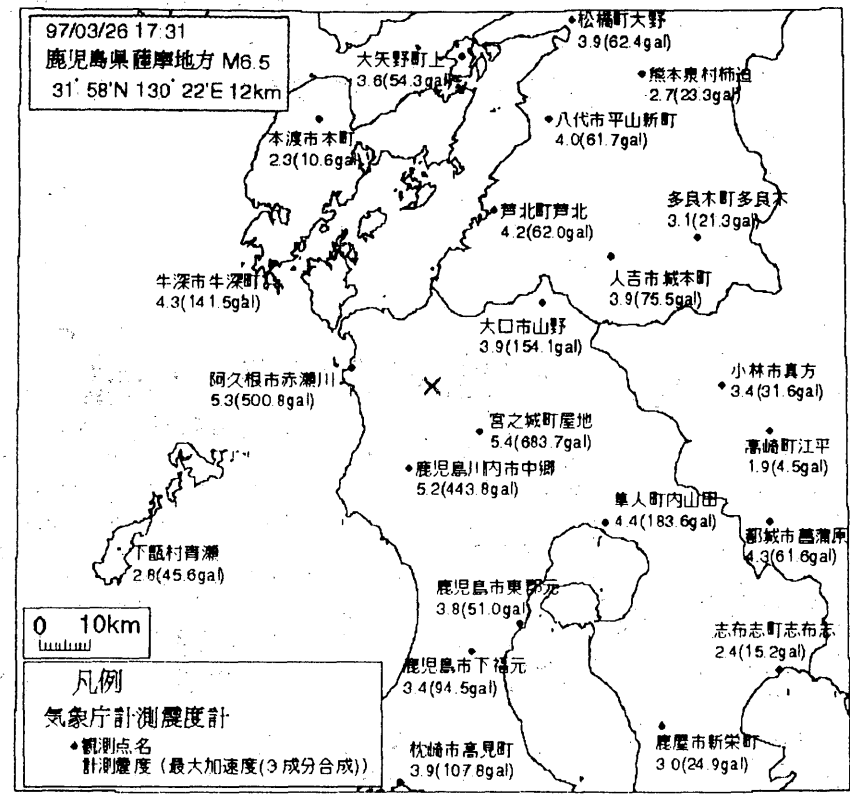
第1図 1997年3月26日17時31分(M6.5)の地震の震度分布と震度3以上を観測した観測点名および震源付近の計測震度と最大加速度(3成分合成)の分布。

1997年(平成9年)3月26日17時31分ころ、鹿児島県薩摩地方でマグニチュード(M)6.5の地震が発生し、鹿児島県阿久根市、川内市、宮之城町で震度5強を観測したのをはじめ九州全域と中国および四国地方の一部で有感となった(第1図)。

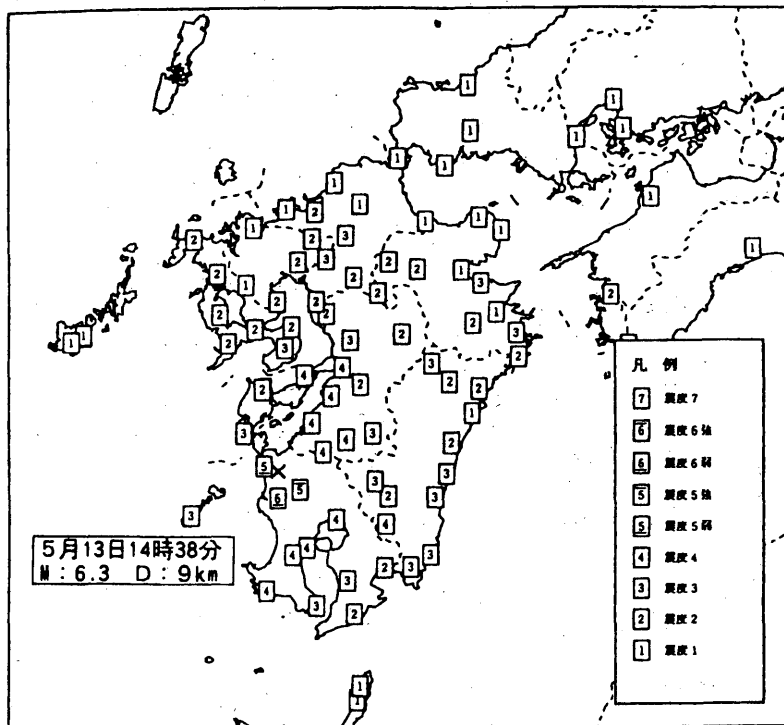
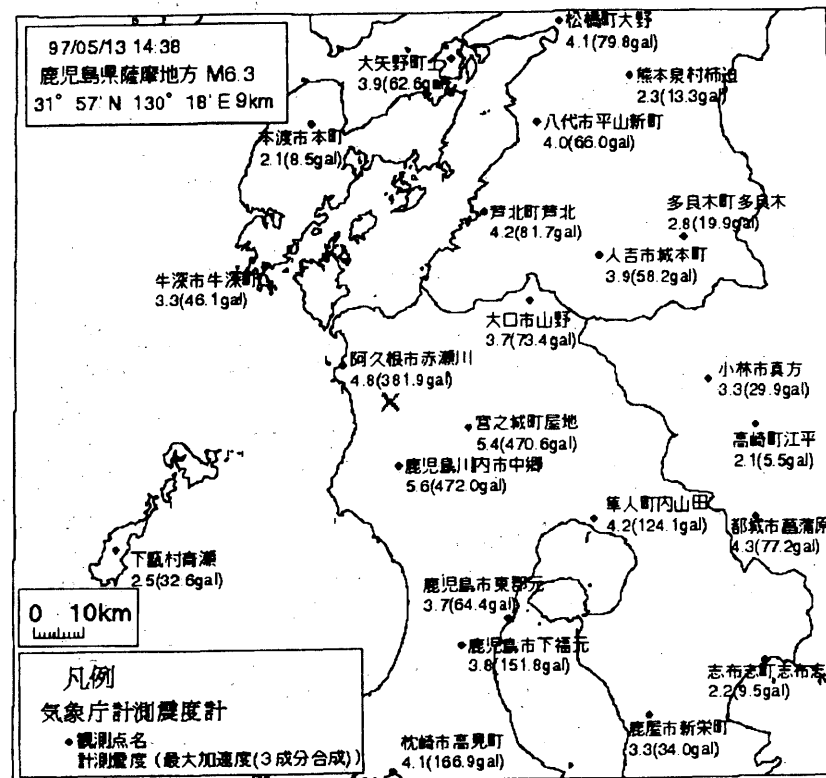
第2図 1997年5月13日14時38分(M6.3)の地震の震度分布と震度3以上を観測した観測点名および震源付近の計測震度と最大加速度(3成分合成)の分布。

その後、5月13日14時38分ころ、3月26日の地震の震源と違う鹿児島県薩摩地方でM6.3の地震が発生し、鹿児島県川内市で震度6弱、宮之城町で震度5強、阿久根市で震度5弱を観測したのをはじめ九州全域と中国および四国地方の一部で有感となった(第2図)。
