# 岐阜縣惠那郡中津町の地之に就て

岐阜測候所

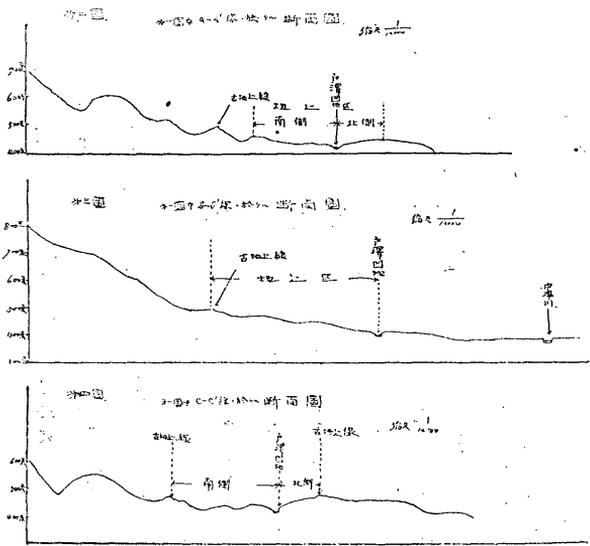
第一圖  
 16,000  
 古地に正  
 北に正  
 1:16,000

一、地上の狀況、戸澤を中心として南方四町步、北方二町步に互り第一圖に於て線を以つて圍む範圍は現在地を起して居

地亡を起せし時期は四年位前より生じたるものにして前記四つ目川の氾濫後は著しく活動性を帯びたる由にて地形的に見るも古き時代に於ても現在と同軌にして且つ大規模の地亡を行ひたるものゝ如く第一圖中點線にて示せる範圍は陥没落差五米前後を示すものあり。
