津波警報の発表基準等と情報文の
あり方に関する検討会
第2回会合

津波の高さと被害との関係

(平成23年東北地方太平洋沖地震の事例より)

平成23年12月1日

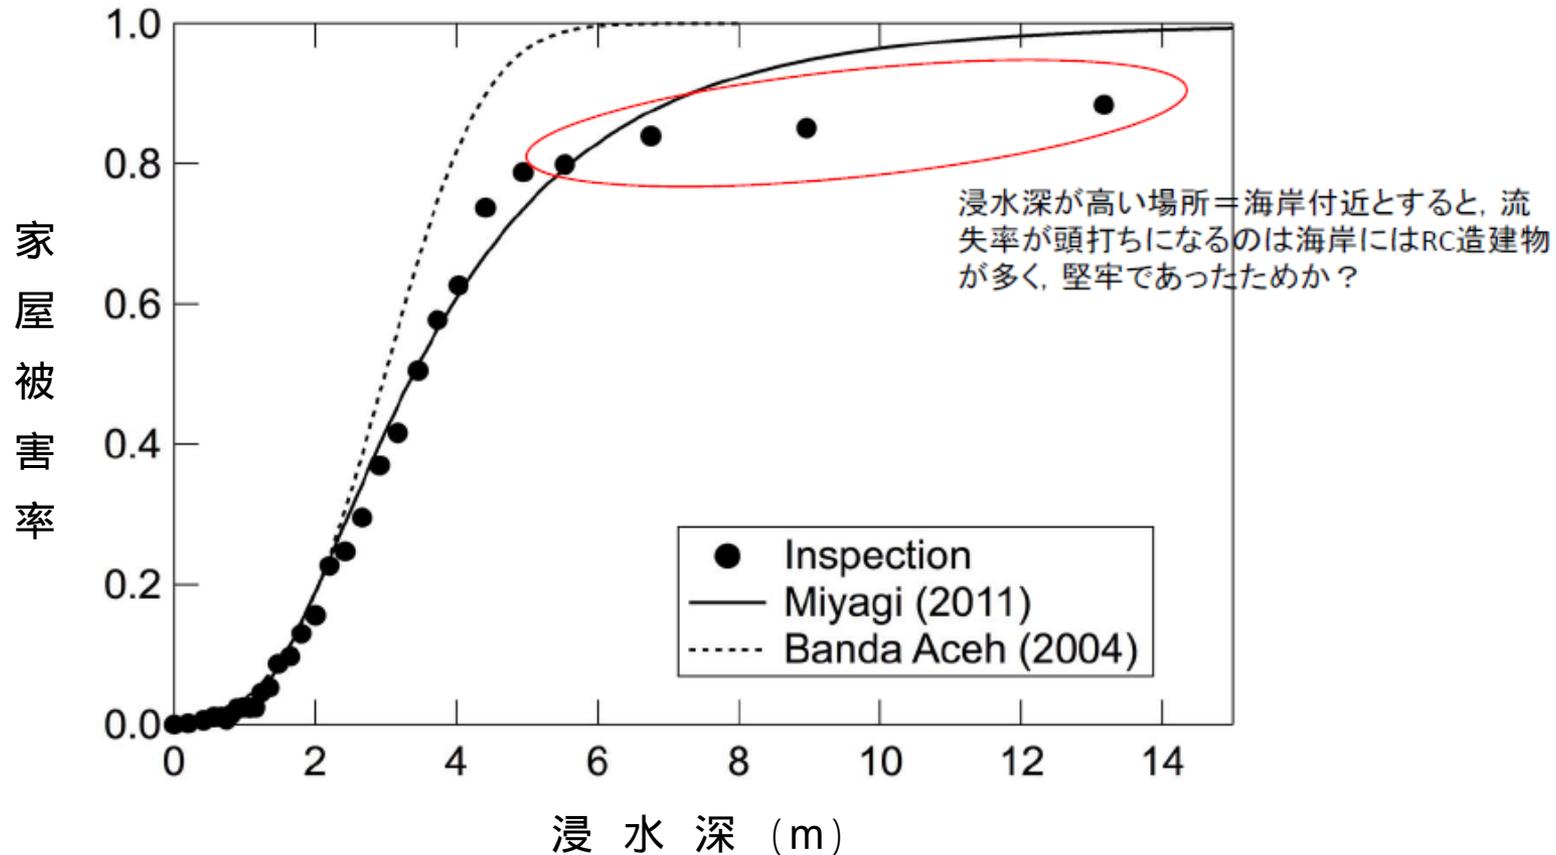
越村・郷右近(東北大学災害制御研究センター)調査結果より(1)

宮城県を対象とした浸水被害調査からは、**浸水深2m**が建物流出の目安と考えられる。

県全体としては、浸水深が2mが建物流失の目安となる。Banda Acehの被害と類似しているが、Banda Acehよりは耐津波性は高かった。

宮城県全体：**浸水深2 m**で建物流失率が増加する(流失率2割以上)

浸水深**6 m**を超えると流失率は8割以上

地域により、津波の特性や地形等との関連で被害率は大きく異なる(例：仙台市、南三陸町)

浸水深と被害との関係に関する調査結果からは、**浸水深 2 m、4 m が被害の様相が変化する境界**と考えられる。

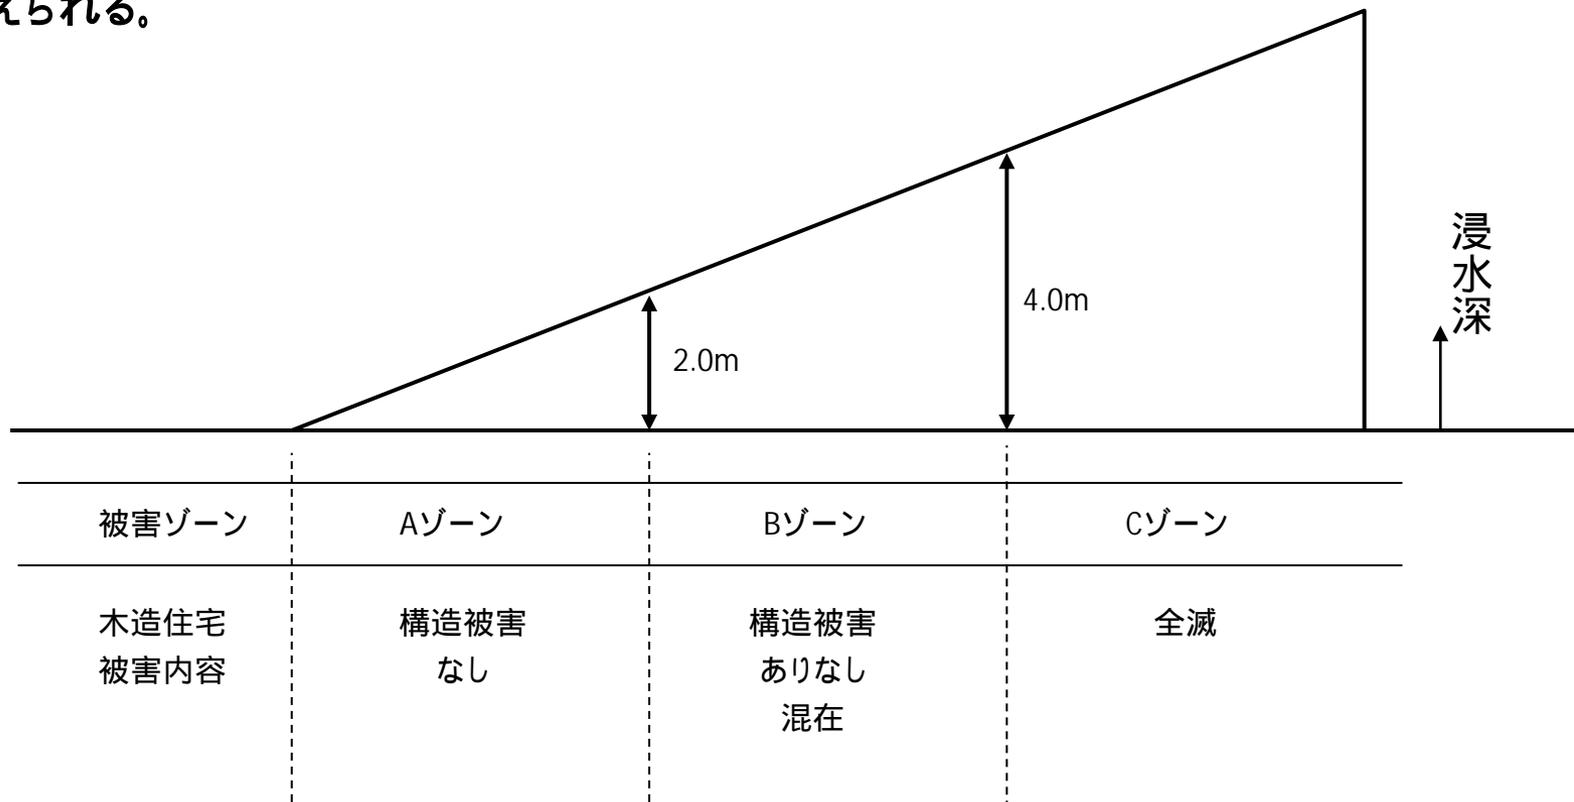
東北工業大学調査結果より

岩手県、宮城県を対象とした津波被害調査からは、

木造建物：**浸水深 2 m**が構造被害発生、**浸水深 4 m**が流出の目安と考えられる。

RC造建物：地盤条件に適合した適切な基礎・設計が行われていれば十分に津波に抵抗できると考えられる。

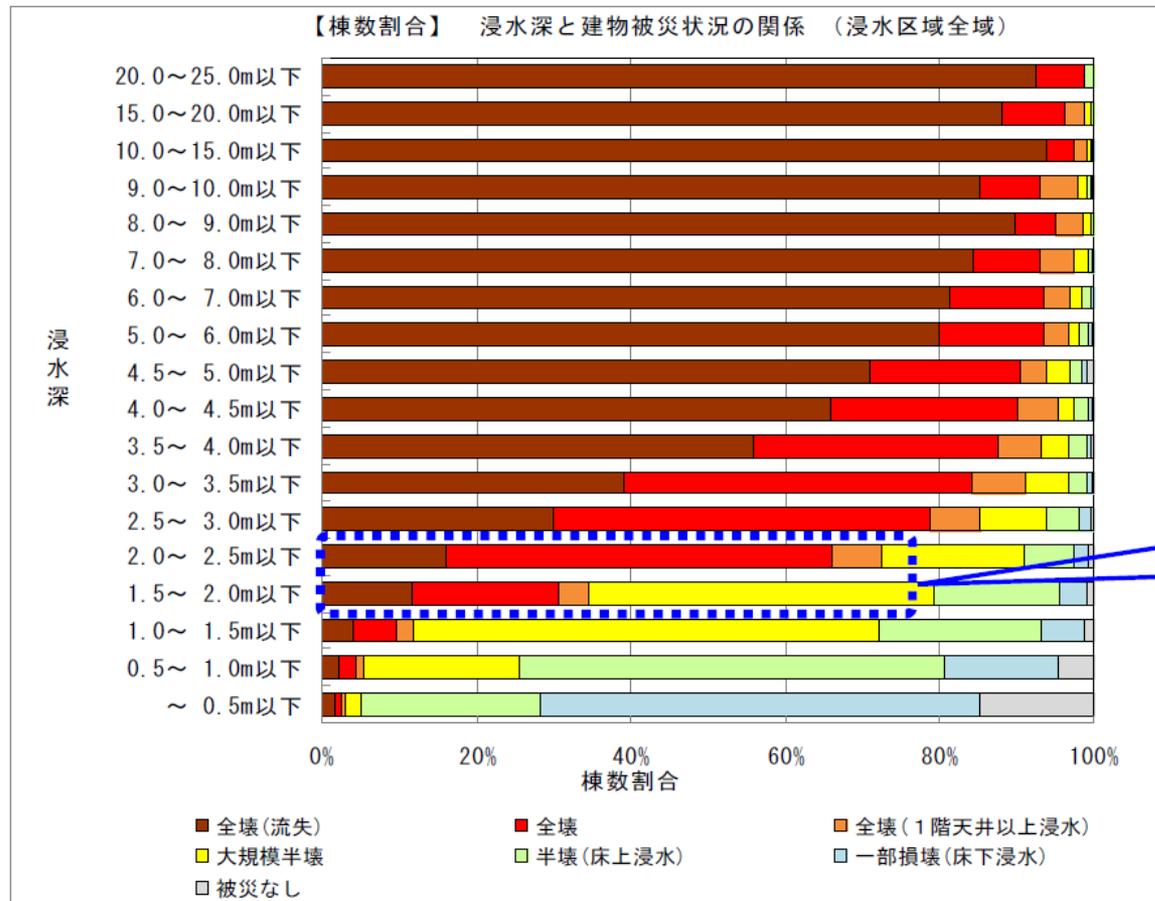
国土交通省都市局調査結果より

津波被災地全体の全建物を対象とした浸水被害調査からは、**浸水深2.0m**前後で建物被害に大きな差があり、浸水深2m以下の場合には建物が全壊となる割合は大幅に低下する。

浸水深約 2.0m
で被災状況に大
きな差がある

また、この結果を、国土交通省都市局による浸水被害調査と照合した。なお、沿岸での津波の高さ・痕跡高は、高潮警報の発表基準が低いところから1m程度であることから、それを沿岸部での平均的標高とし、概ね沿岸での浸水深 + 1mと見なす。

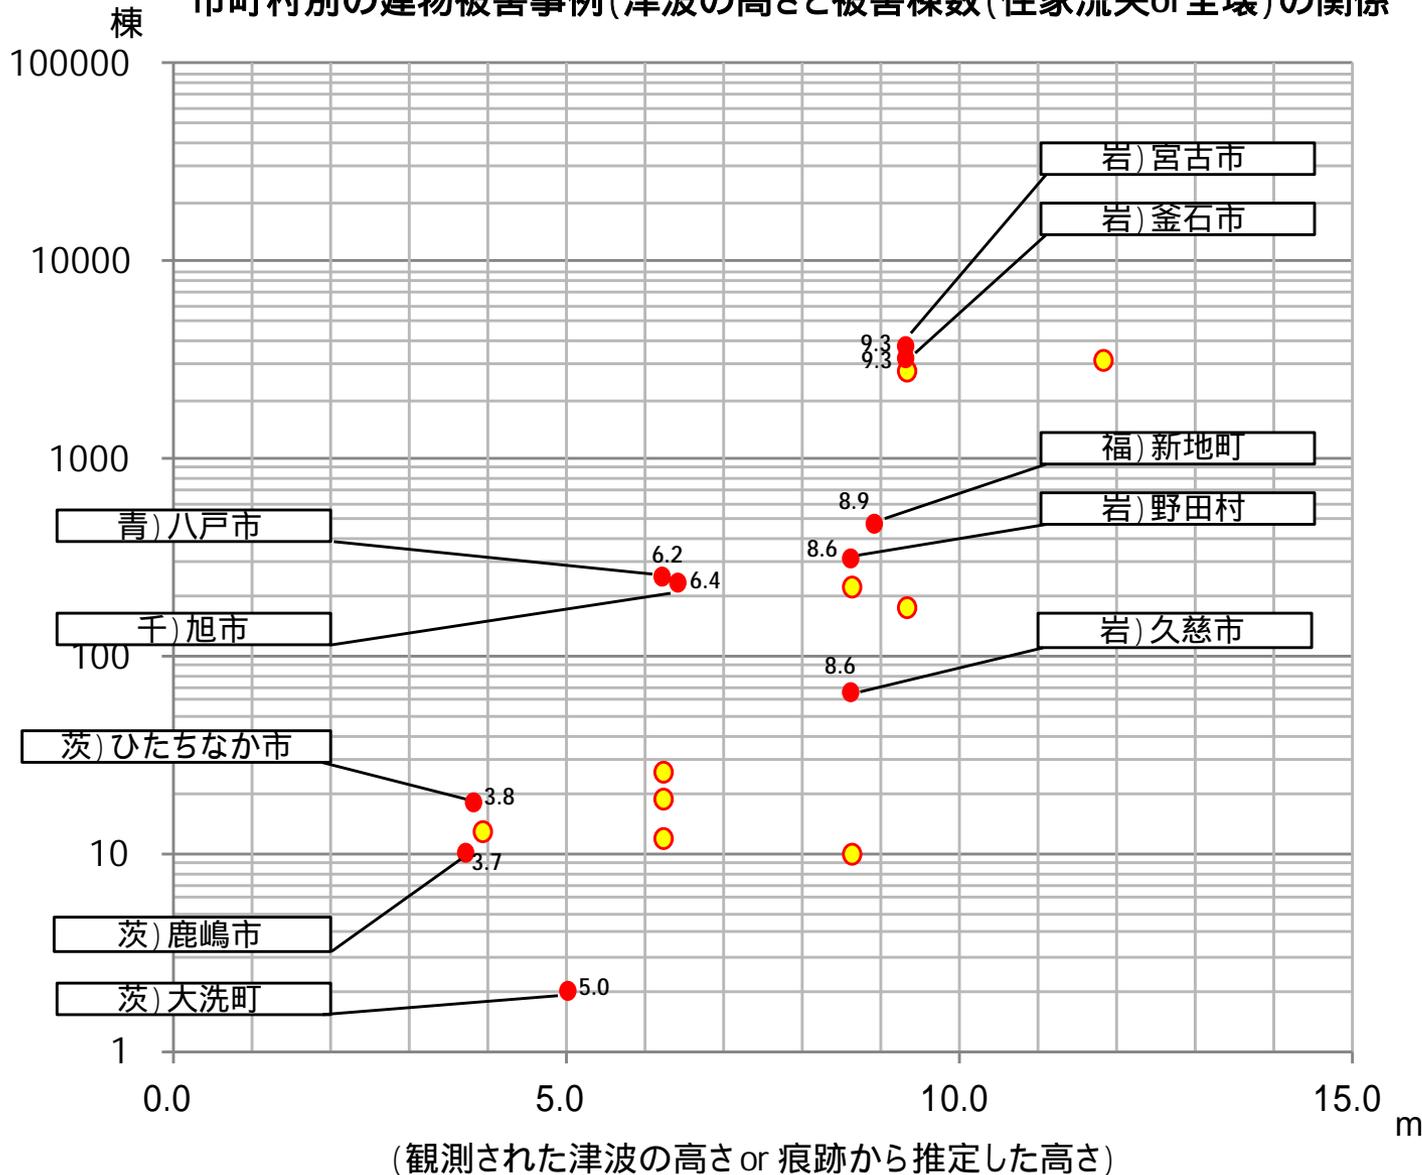
市町村別の建物被害事例 (津波の高さと被害棟数 (住家流失or全壊) の関係)

沿岸での津波の高さと被害との関係 (住家流失 + 全壊)

沿岸での津波の高さ **3m** が住家流失、全壊が生じ、**5 ~ 6m** が急増する目安と考えられる。

- 被害件数
 - …自治体に照会した値
- 津波の高さ
 - …津波観測値または気象庁が実施した痕跡高調査の値
- 津波の高さ推定地点が被害地域の近傍 (10km以内)
 - < 付加した数字は津波の高さ (m) >
- 津波の高さ推定地点が被害地域から離れている (10km以上)

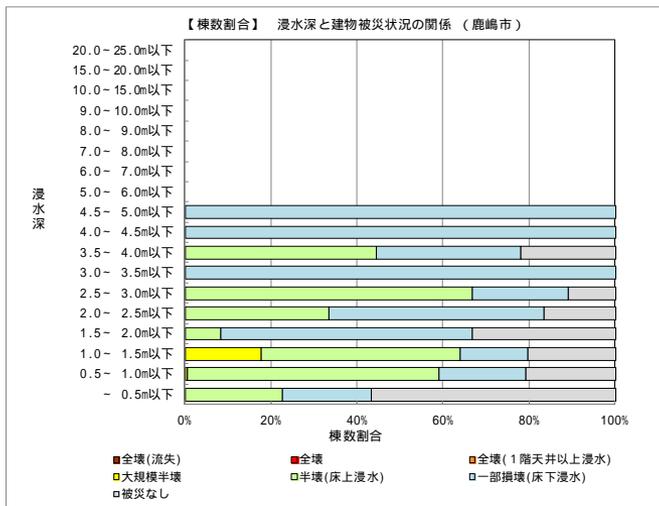
鹿嶋市

沿岸での津波の高さ 3.7m*

浸水深と建物被災状況の関係

沿岸での津波の高さ3m以上では、居住区まで津波が遡上し、床上・床下浸水の発生が多い。浸水深1m以上で大規模半壊が20件程度みられる(鹿嶋町)。

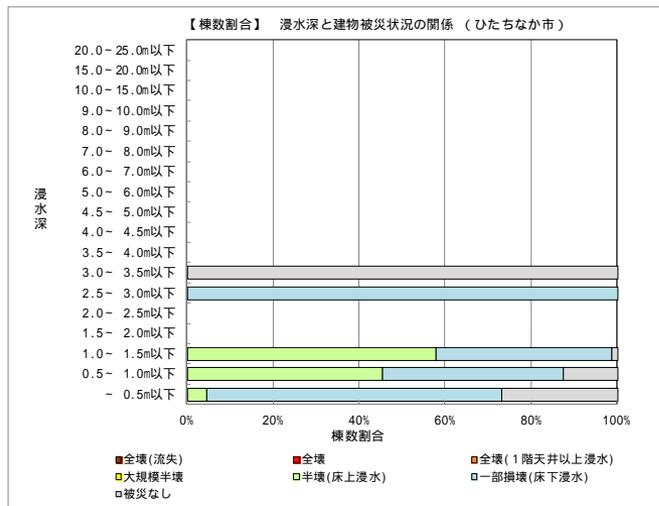
ひたちなか市

沿岸での津波の高さ 3.8m*

浸水深と建物被災状況の関係

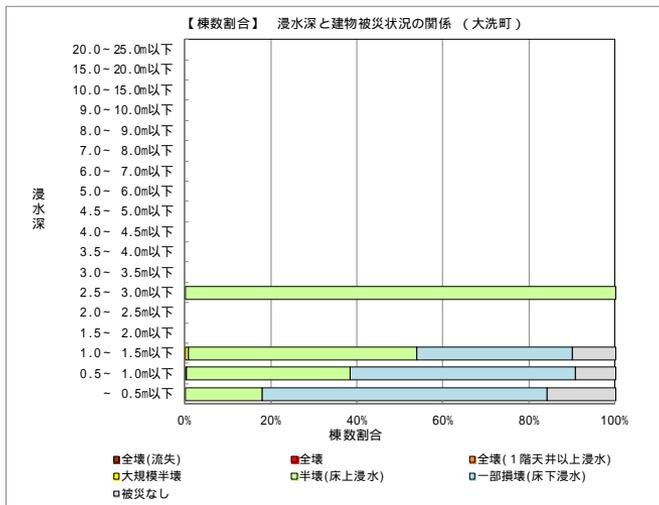
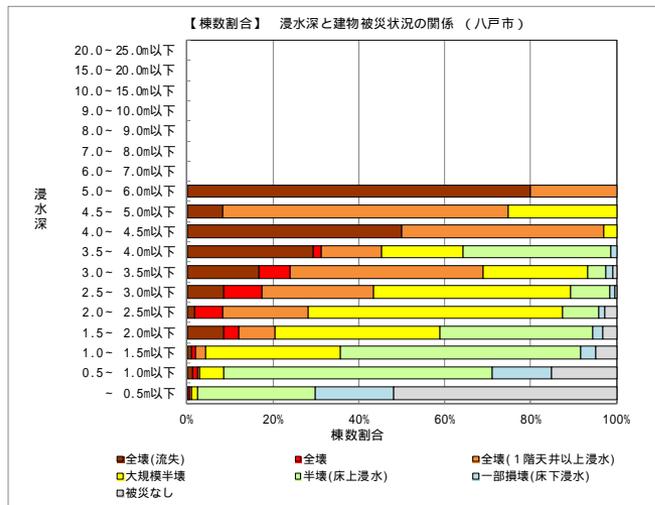
大洗町

沿岸での津波の高さ 5.0 m*

八戸市

沿岸での津波の高さ 6.2 m*

浸水深と建物被災状況の関係

沿岸での津波の高さ6m以上では、居住区での浸水深2m以上となる棟数が増加し、住家流失+全壊の割合、棟数とも多くなる(八戸市)。

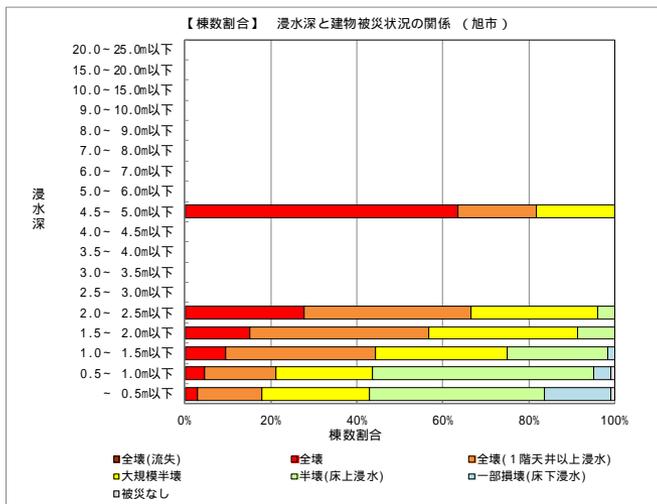
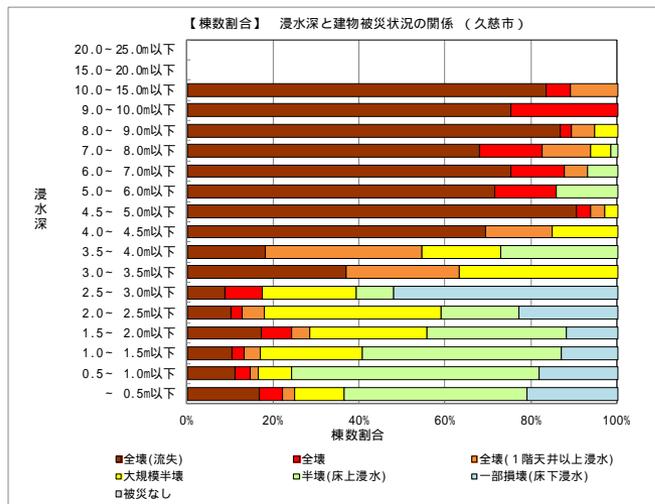
旭市

沿岸での津波の高さ 6.4m*

久慈市

沿岸での津波の高さ 8.6m*

浸水深と建物被災状況の関係

沿岸での津波の高さ6m以上では、居住区での浸水深2m以上となる棟数が増加し、全壊の割合、棟数とも多くなる(旭市)。沿岸での津波の高さ8m以上では、浸水深4m以上の棟数が増加し、住家流出+全壊の割合、棟数とも多くなる(久慈市)。

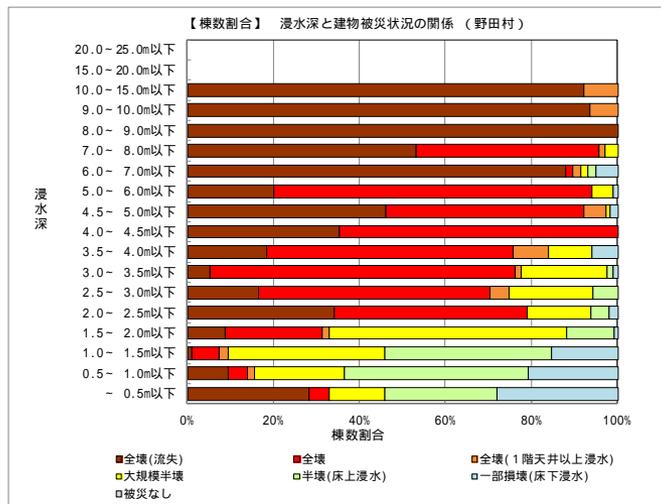
野田村

沿岸での津波の高さ 8.6m*

浸水深と建物被災状況の関係

沿岸での津波の高さ 8 m 以上では、浸水深 4 m 以上の棟数が増加し、住家流出 + 全壊の割合、棟数とも多くなる。

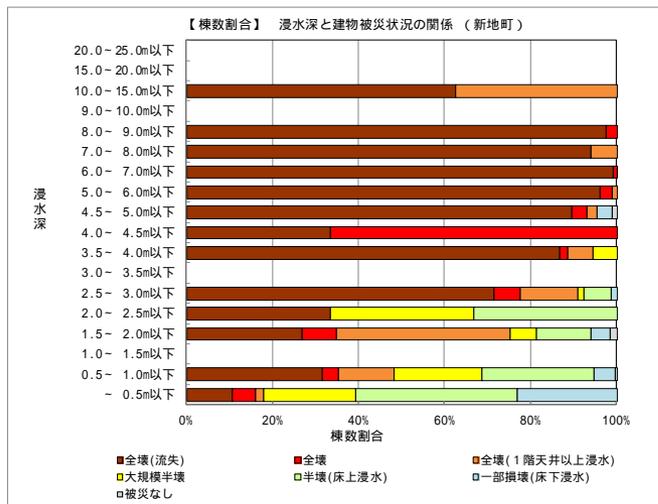
新地町

沿岸での津波の高さ 8.9m*

浸水深と建物被災状況の関係

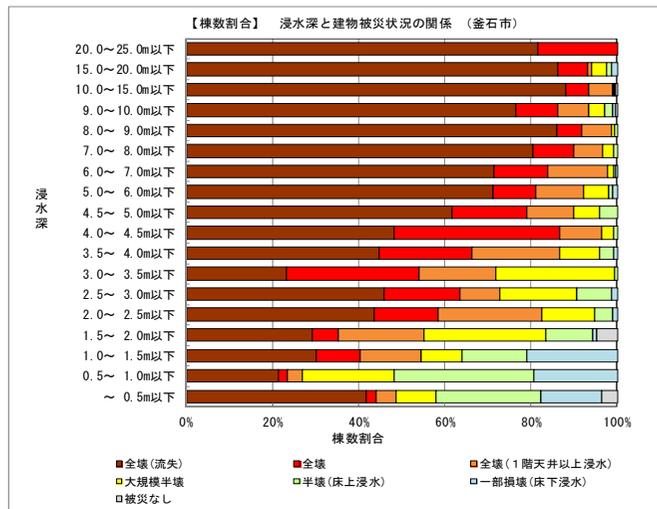
■釜石市

沿岸での津波の高さ 9.3m*

○浸水深と建物被災状況の関係

沿岸での津波の高さ8m以上では、浸水深4m以上の棟数が増加し、住家流失＋全壊の割合、棟数とも多くなる。

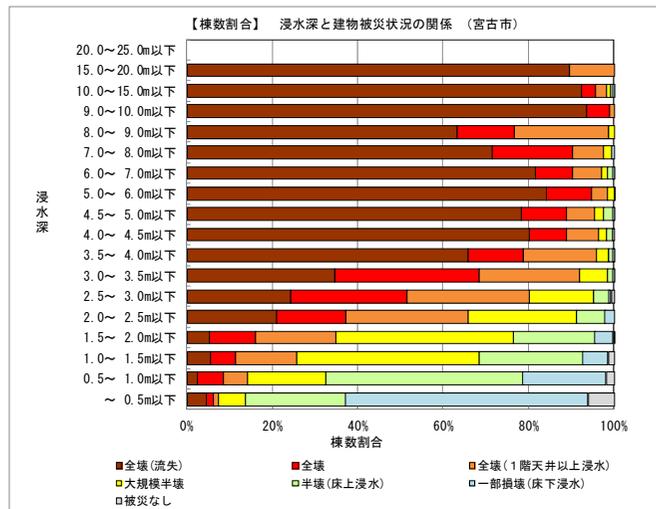
■宮古市

沿岸での津波の高さ 9.3m*

○浸水深と建物被災状況の関係

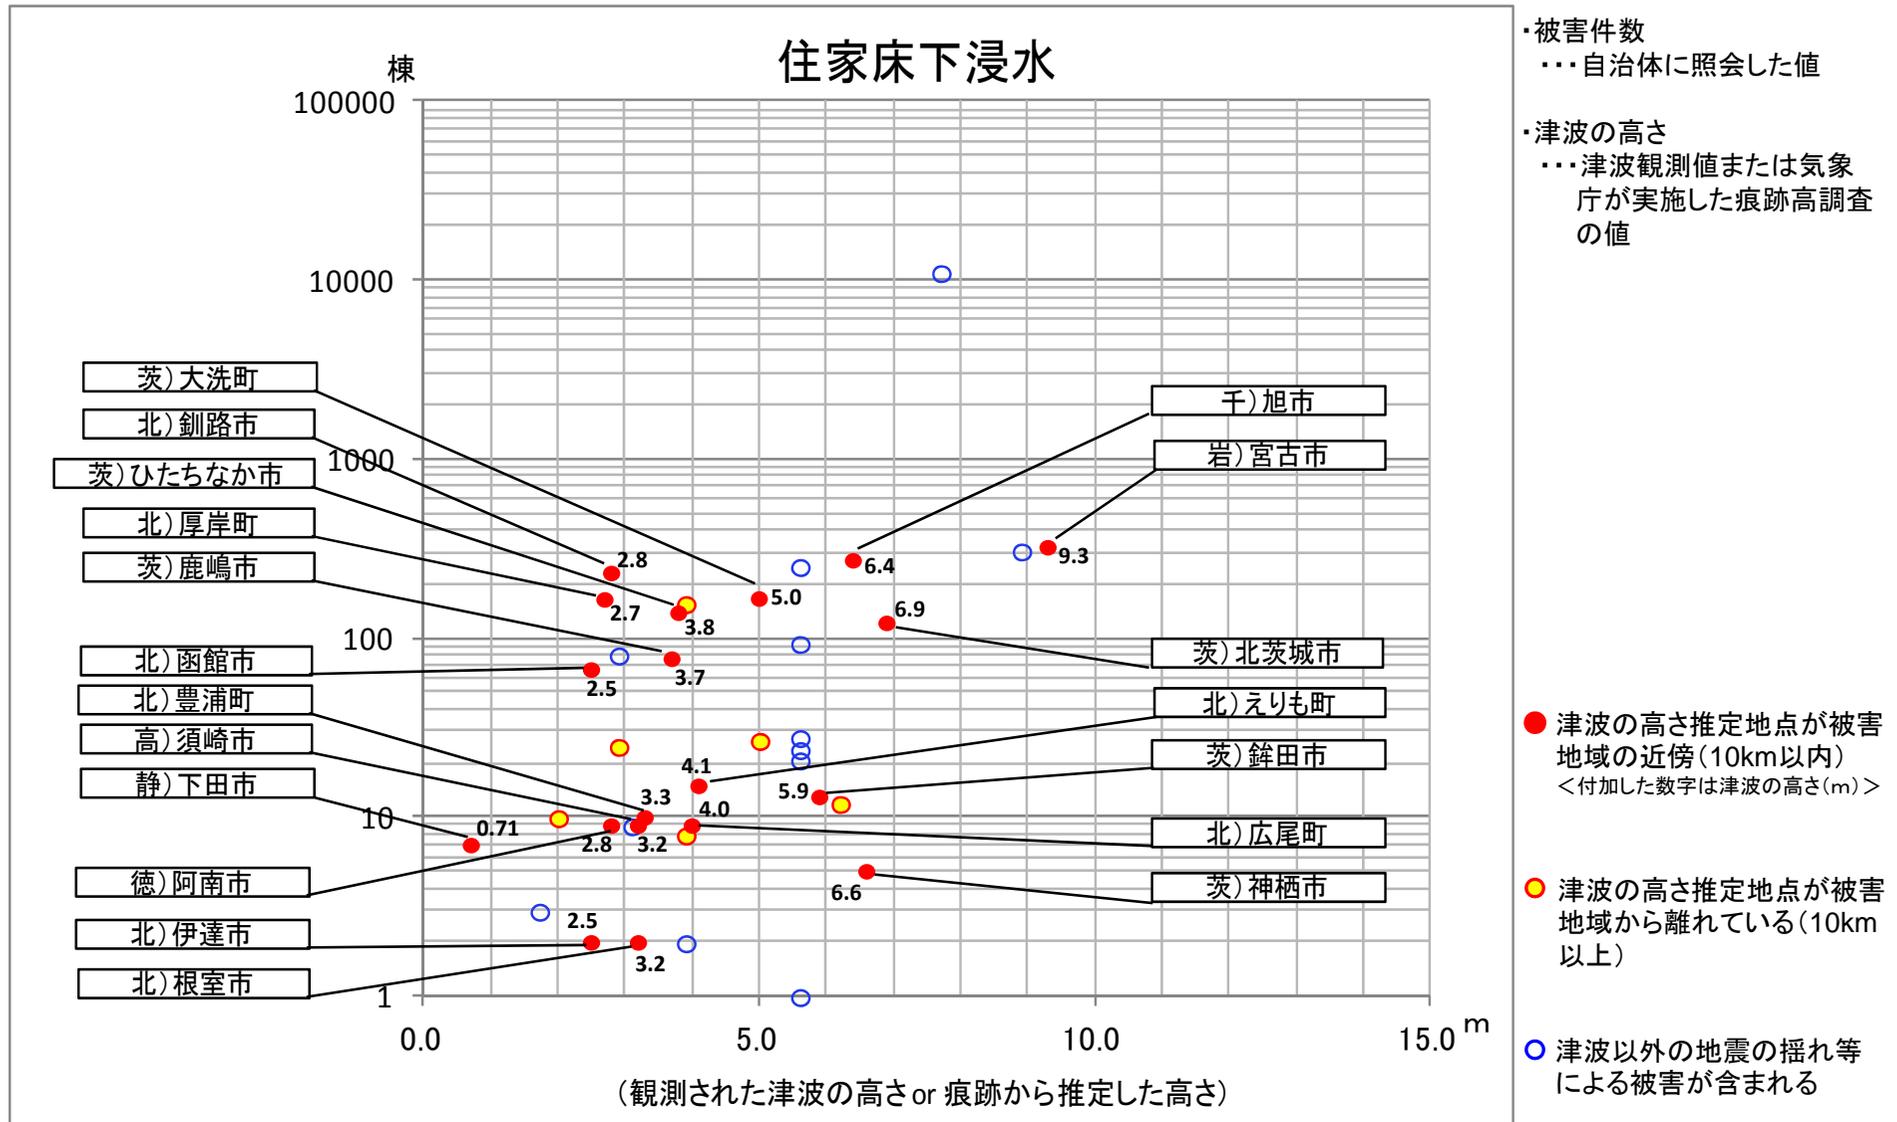
沿岸での津波の高さと被害との関係(住家床下浸水)

住家床下浸水は沿岸での津波の高さ1~2m程度から見られる(例外もあり)。

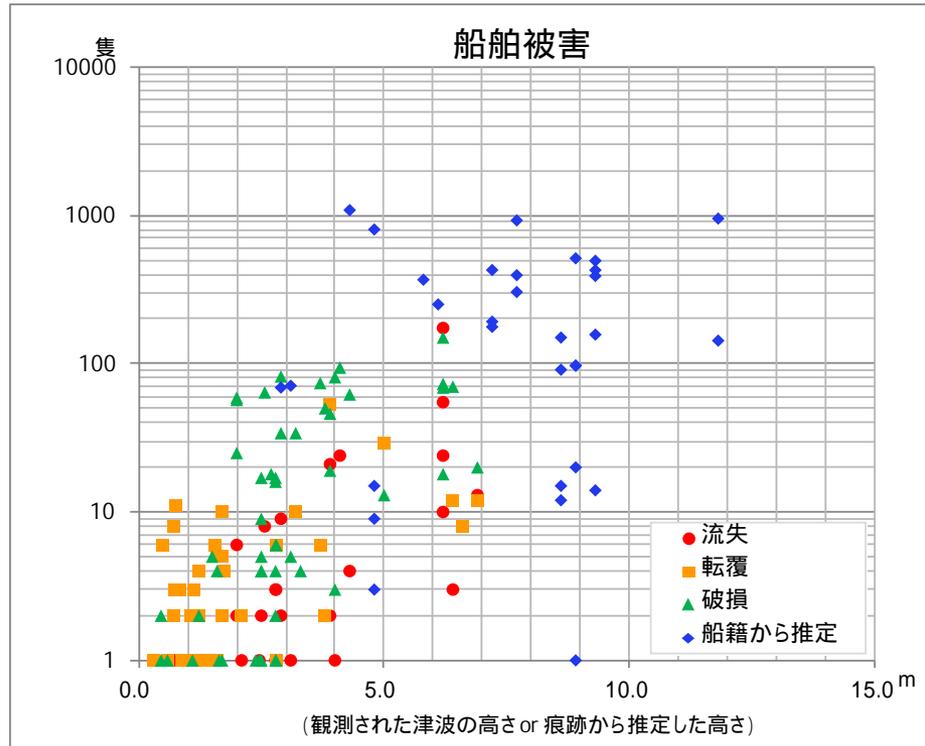
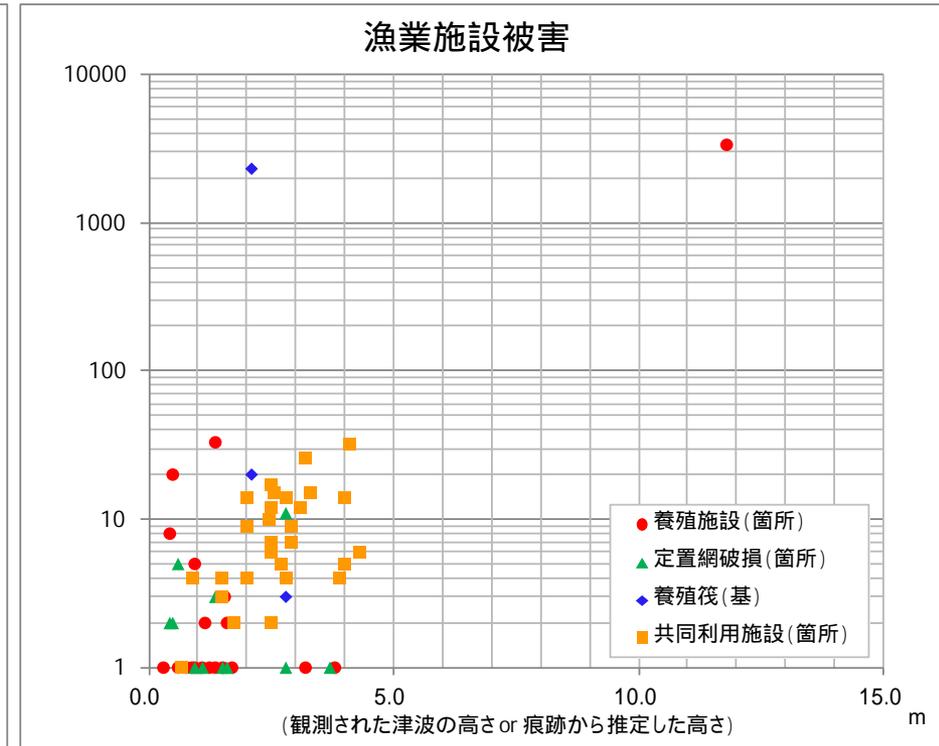
沿岸での津波の高さと被害との関係 (船舶・漁業施設)

船舶被害及び漁業施設被害は、沿岸での津波の高さ数十cm程度から発生している。

- ・被害件数・・・自治体等に照会した値
- ・津波の高さ・・・津波観測値または気象庁が実施した痕跡高調査の値

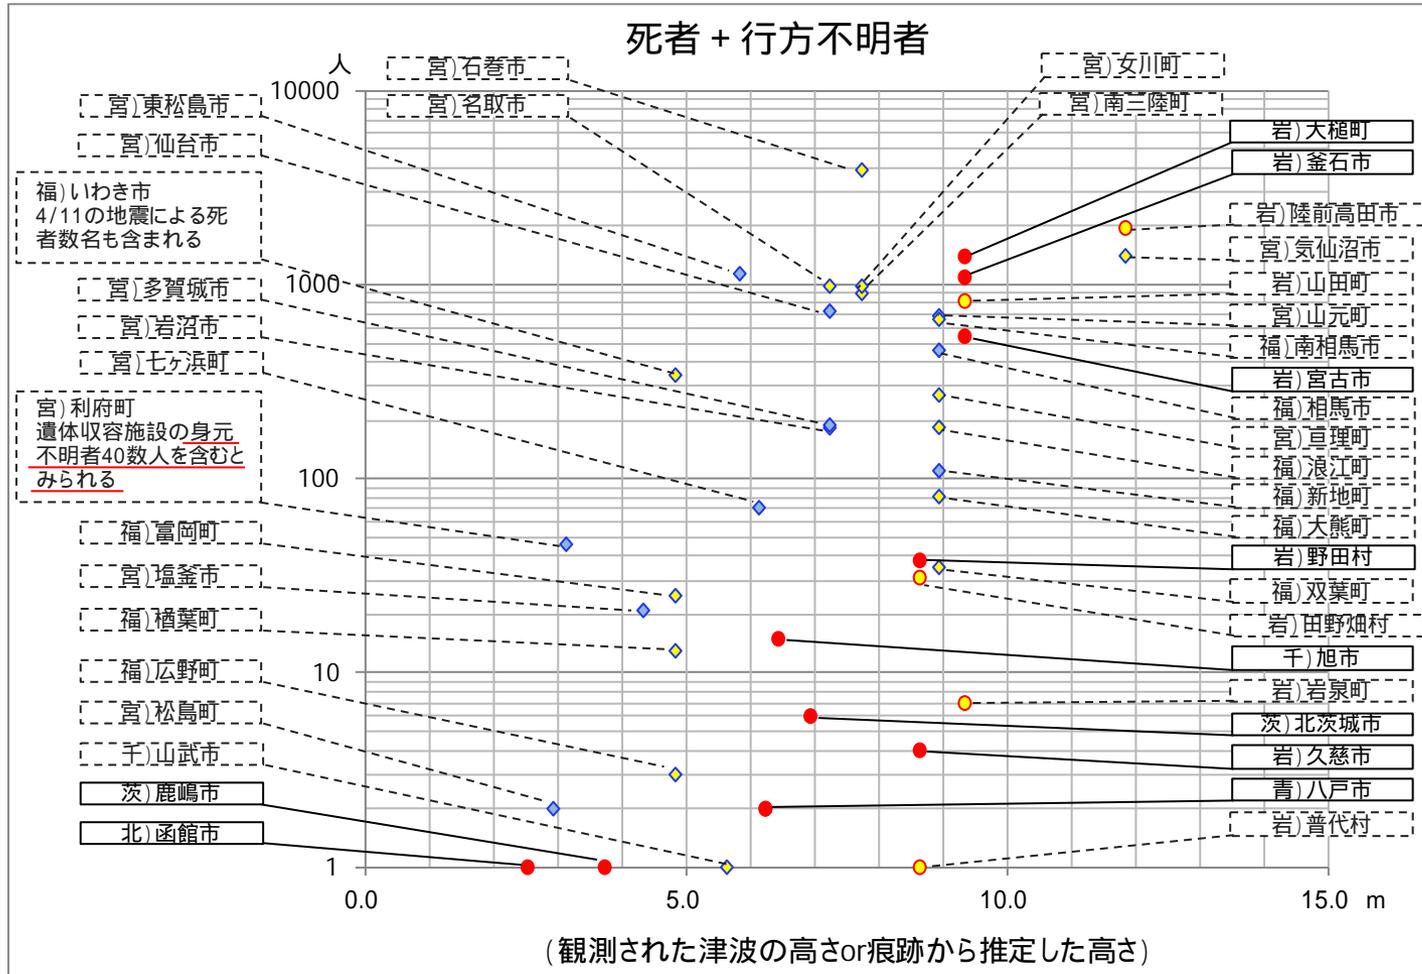
沿岸での津波の高さと人的被害との関係

沿岸での津波の高さ2mが人的被害が生じ、4~5mが急増する目安と考えられる。

- 被害件数
...自治体に照会した値
- 津波の高さ
...津波観測値または気象庁が実施した痕跡高調査の値
- 津波の高さ推定地点が被害地域の近傍(10km以内)
- 津波の高さ推定地点が被害地域から離れている(10km以上)
- ◆ 津波以外の地震の揺れ等による被害が含まれる(津波の高さ推定地点が被害地域の近傍(10km以内))
- ◆ 津波以外の地震の揺れ等による被害が含まれる(津波の高さ推定地点が被害地域から離れている(10km以上))
