1964年6月23日根室南東方沖地震の被害について*

釧路地方気象台

* Kushiro L. M. O. : Damage Caused by the Earthquake southeast off Nemuro on June 23, 1964
(Received Aug. 14, 1964)

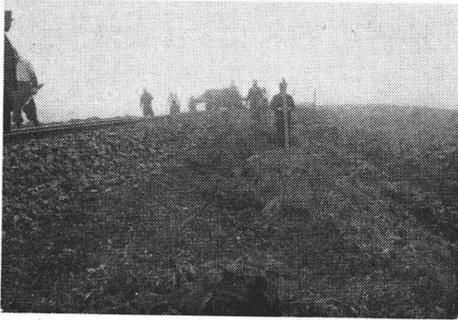
別当賀一落石間の築堤の崩れ
(根室保線区撮影)

種 別	数 量	備 考
列 車 遅 延	27本	根 室 本 線 14本 最大遅延時分客車 65分 貨車 171分 釧 網 本 線 6本 // 62分 // 144分 池 北 線 2本 // 35分 // 24分 士 幌 線 2本 // 20分 // 9分 標 津 線 3本 // 79分 // —
列 車 運 休	12本	根 室 本 線 別当賀—根室間 4本・厚床—根室間 2本・釧路—根室間 1本 標 津 線 中標津—根室標津間 2本・中標津—標茶間 1本・中標津—厚 床間 2本
築 堤 変 状	9 個 所	根 室 本 線 別当賀—落石間 5 個所 延長最大700m・沈下量最大100cm 標 津 線 中標津—上武佐間 2 個所 延長最大130m・沈下量最大15cm 協和—春別間 2 個所 延長最大146m・沈下量最大 3 cm

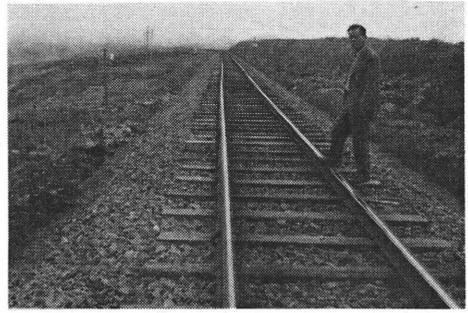
別当賀一落石間の築堤変状によりレールが
歪んでいる状況 (根室保線区撮影)

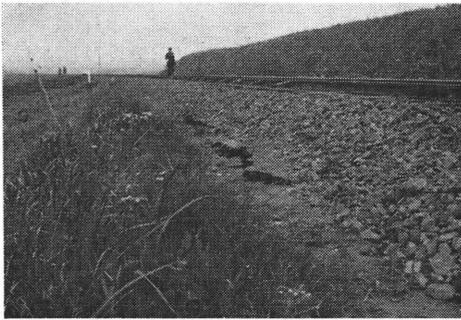
同 上

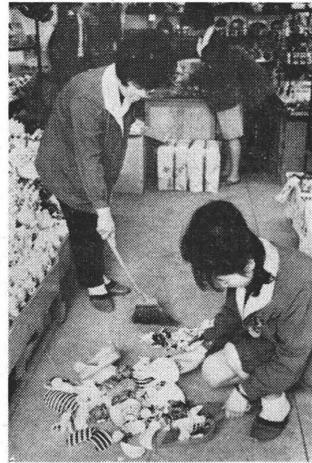
釧路市内の瀬戸物店に
おける瀬戸物の落下
(釧路新聞社提供)

種 別	内 容	備 考
人的被害	負 傷 1	中標津で生徒が地震待避のため 2階からとび下りる。
物的被害	商店に陳列の瀬戸物類落下し若干被害あり
