## Chapter3 Field Surveys

## 第3章 現地調査

### 3.2 津波に関する現地調査\*

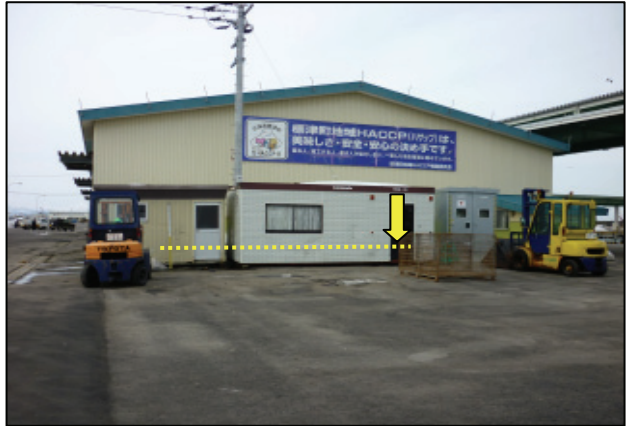
写真1 津波の痕跡 (第3.2.6図の1)

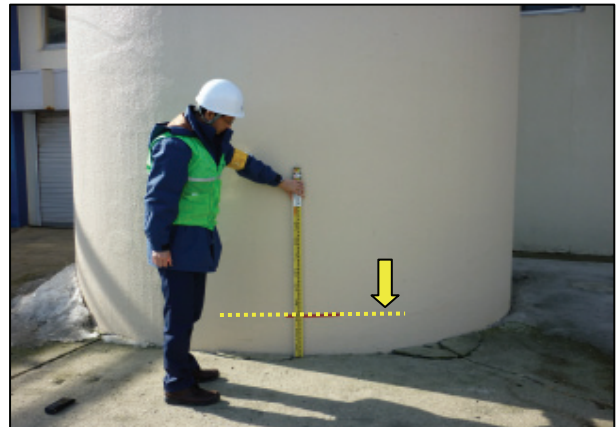
写真2 津波の痕跡 (第3.2.7図の2)

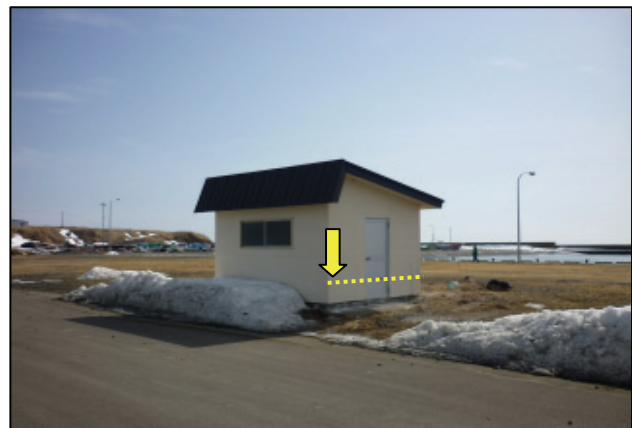
写真3 津波の痕跡 (第3.2.8図の3)

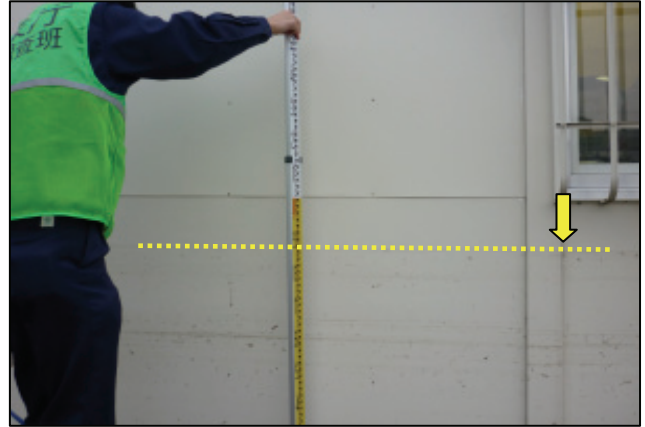
写真4 津波の痕跡（第3.2.9図の4）

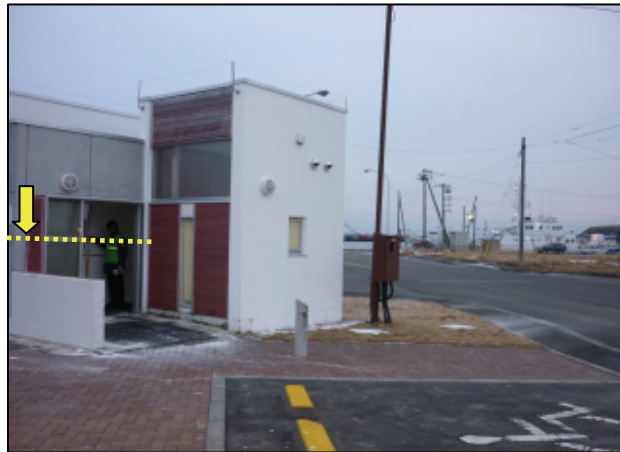
写真5 津波の痕跡（第3.2.9図の5）

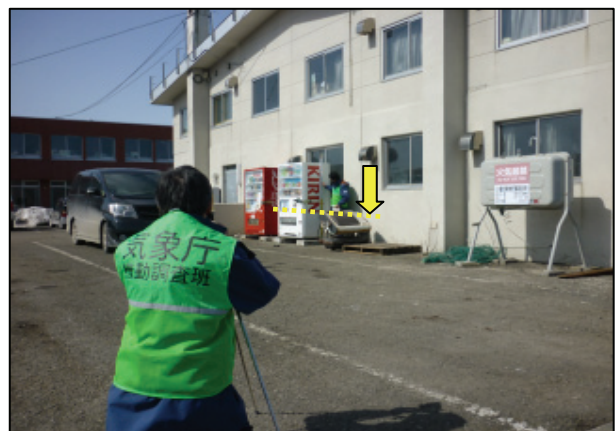
写真6 津波の痕跡（第3.2.10図の6）

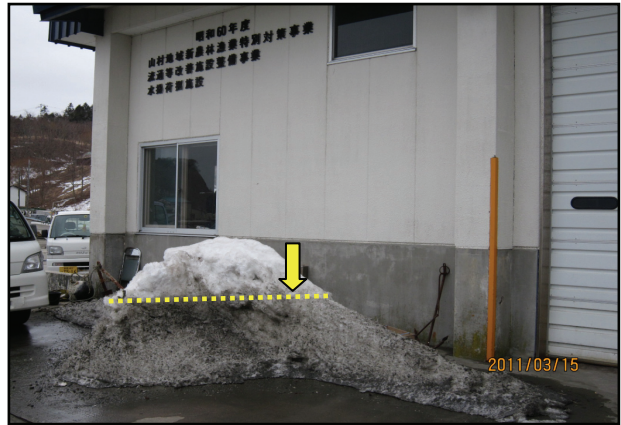
写真10 津波の痕跡 (第3.2.15図の10)

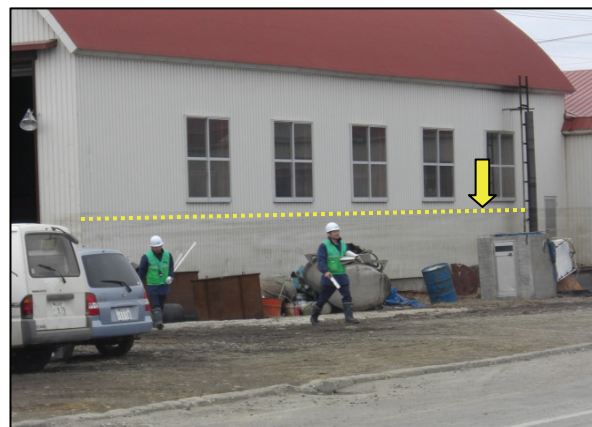
写真14 津波の痕跡 (第3.2.20図の14)

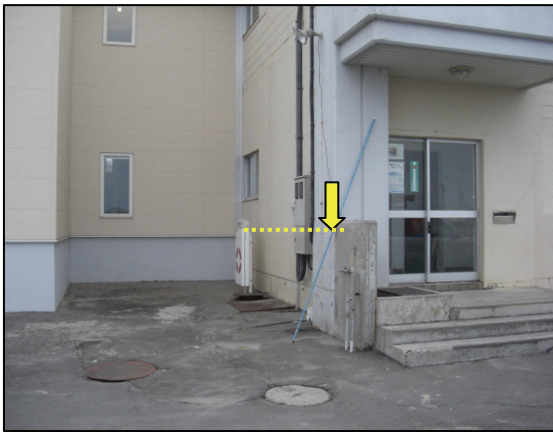
写真16 津波の痕跡 (第3.2.21図の16)

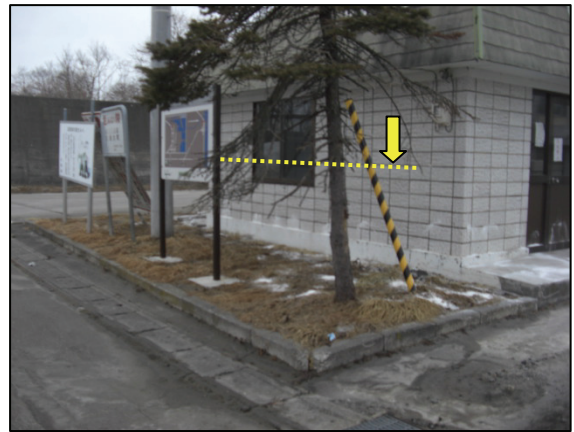
写真17 津波の痕跡 (第3.2.21図の17)

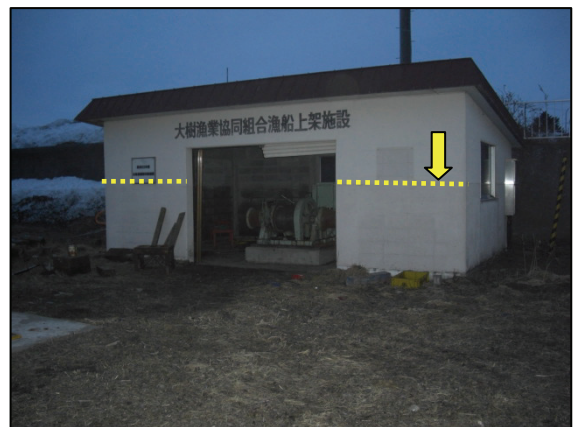
写真18 津波の痕跡 (第3.2.22図の18)

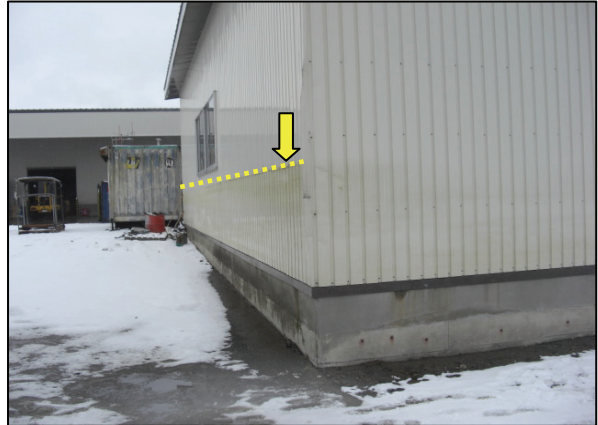
写真19 津波の痕跡（第3.2.23図の19）

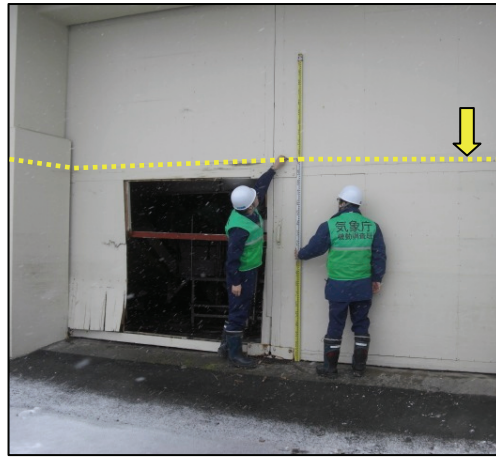
写真20 津波の痕跡（第3.2.23図の20）

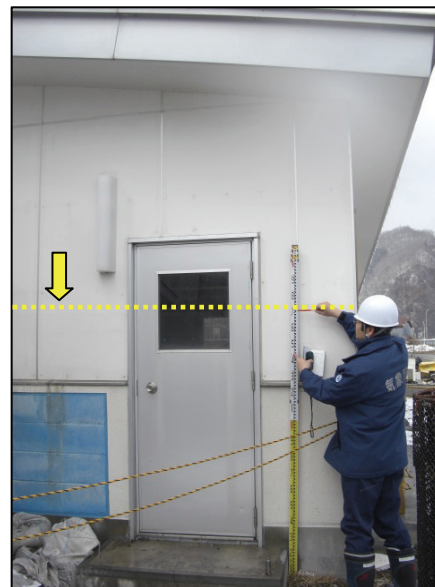
写真21 津波の痕跡（第3.2.24図の21）

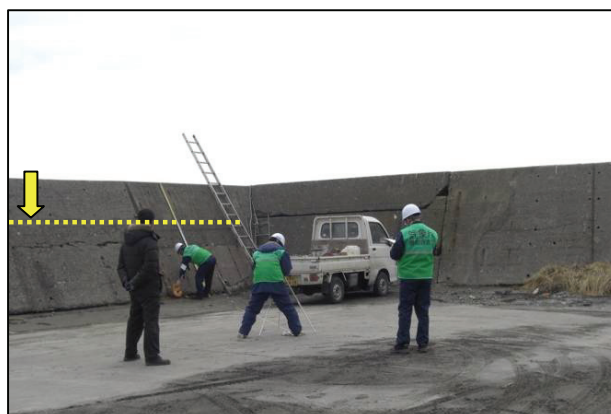
写真22 津波の痕跡（第3.2.26図の22）

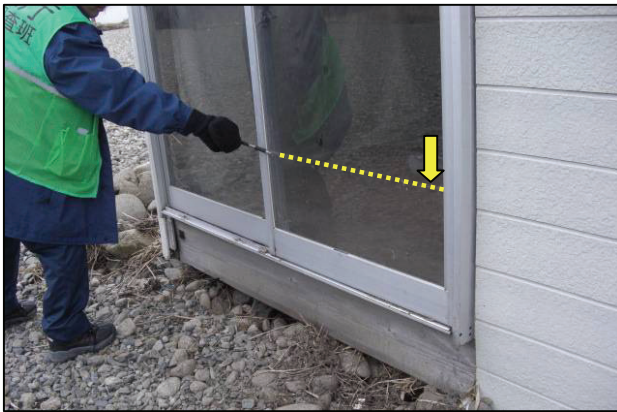
写真24 津波の痕跡 (第3.2.27図の24)

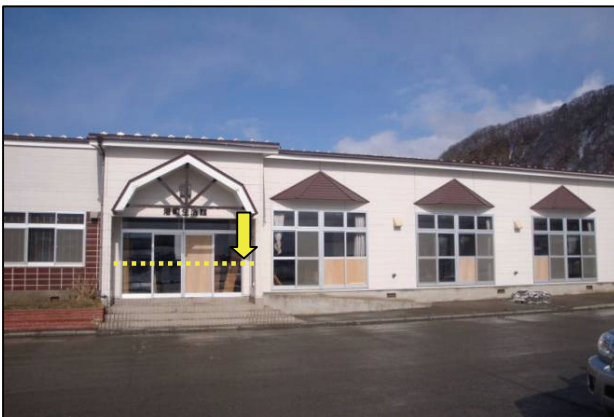
写真25 津波の痕跡 (第3.2.28図の25)

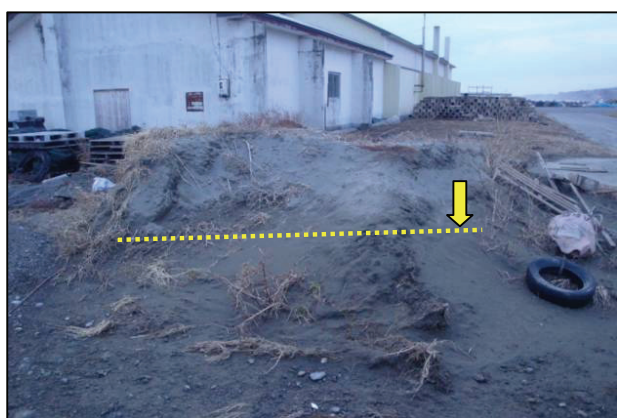
写真29 津波の痕跡 (第3.2.31図の29)

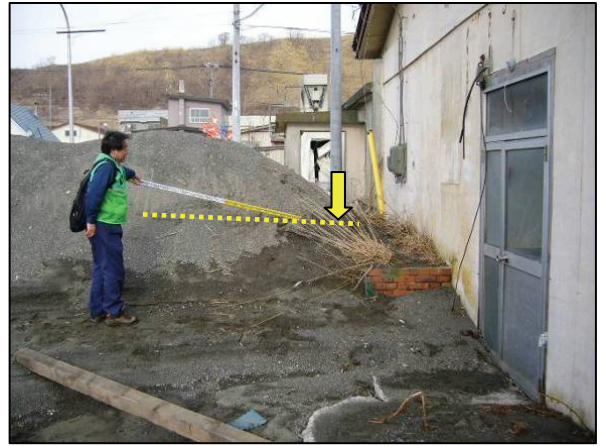
日高町	<ul style="list-style-type: none"> <li>・厚賀漁港 漁協支所は床上浸水し、シャッターが壊れた（聞き取りによる）。 港内の砂山で津波の痕跡を確認した。</li> <li>・門別漁港 漁協で津波によりシャッターが破損した。漁船が1隻流された（聞き取りによる）。 漁協のタンクで津波の痕跡を確認した。</li> <li>・富浜漁港 19時頃到達した第3波が一番大きかった。 漁協の壁やシャッターが破損、床上浸水となった。 津波は神社付近の民家付近まで達した。（以上、聞き取りによる） 砂利山で津波の痕跡を確認した。</li> </ul>
-----	--

写真30 津波の痕跡 (第3.2.32図の30)

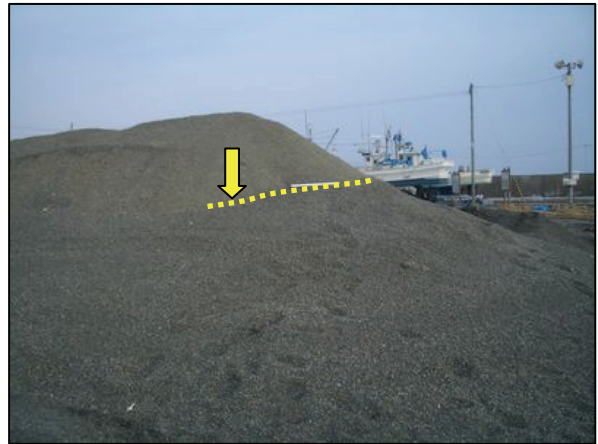
写真32 津波の痕跡 (第3.2.34図の32)

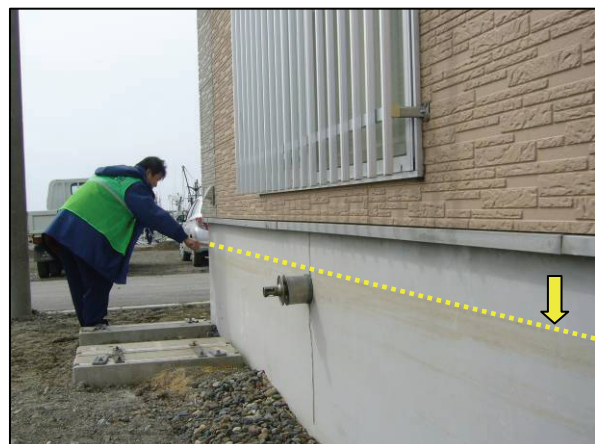
写真34 津波の痕跡 (第3.2.37図の34)

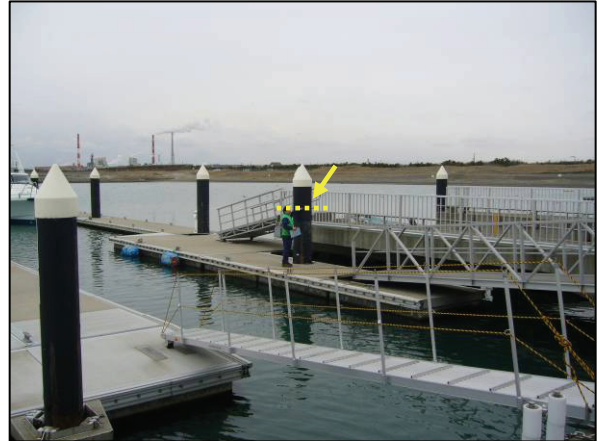
写真35 津波の痕跡（第3.2.38図の35）  
浮き桟橋で漂着物を確認

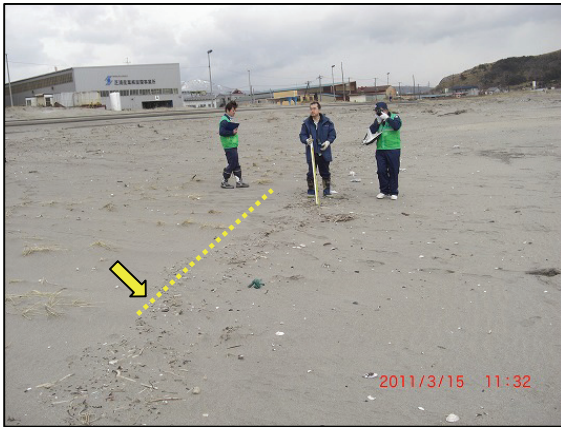
写真42 津波の痕跡 (第3.2.44図の42)  
砂浜で漂着物を確認

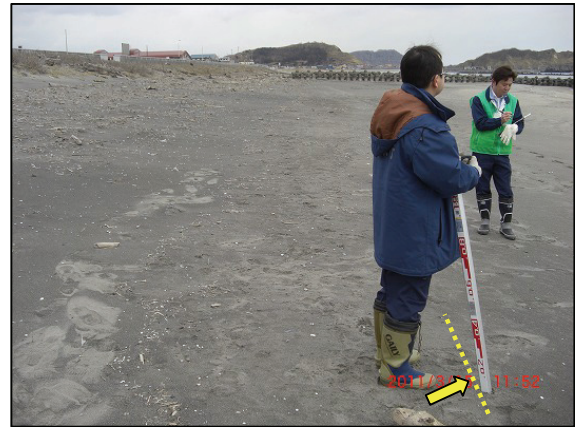
写真43 津波の痕跡 (第3.2.44図の43)  
砂浜で漂着物を確認

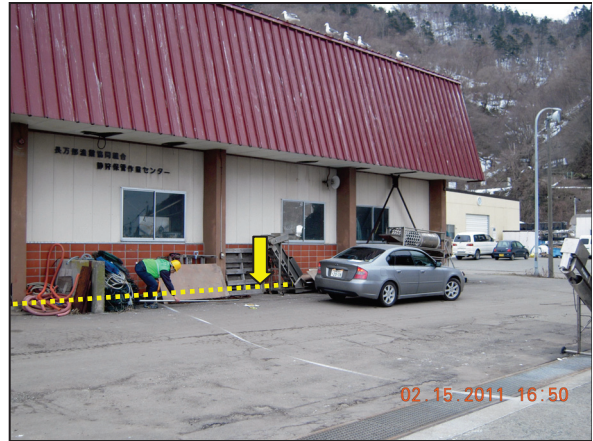
写真63 津波の痕跡 (第3.2.54図の63)

調査地域	津波の痕跡等の概要・聞き取り情報
長万部町	<ul style="list-style-type: none"> <li>・静狩漁港 港内建物の外壁で津波の痕跡を確認した。</li> <li>・長万部漁港 津波によりプレハブが14mほど移動した（聞き取りによる）。 漁協荷捌所のプロパン庫で津波の痕跡を確認した。</li> <li>・大中漁港 止めてあった車が数台浸水した他、ホタテ洗浄機や街灯が浸水により故障した（聞き取りによる）。 港内荷捌所の内壁で津波の痕跡を確認した。</li> <li>・国縫漁港 大型製氷機が横転した（聞き取りによる）。 港内建物の外壁で津波の痕跡を確認した。</li> </ul>
八雲町	<ul style="list-style-type: none"> <li>・八雲漁港 数隻の漁船の転覆・破損があった（聞き取りによる）。 港内建物の内壁で津波の痕跡を確認した。</li> <li>・落部漁港 漁協建物1階が浸水しATMが故障した（聞き取りによる）。 漁協建物の外壁で津波の痕跡を確認した。</li> </ul>
森町	<ul style="list-style-type: none"> <li>・石倉漁港 津波により1～2m程度浸水した。小型船が岸壁上に乗り上げた（聞き取りによる）。 港内の小屋で津波の痕跡を確認した。</li> <li>・鷺ノ木漁港 止めてあったトラックの運転席が浸水した（聞き取りによる）。 港内の小屋の窓ガラスで津波の痕跡を確認した。</li> </ul>
函館市	<ul style="list-style-type: none"> <li>・大船港 3～4回程度海面の昇降があった。昆布養殖施設に被害あり（聞き取りによる）。</li> <li>・臼尻漁港 港内建物のガラスで津波の痕跡を確認。</li> <li>・川汲漁港安浦地区 津波第一波は引きであった。</li> <li>・川汲漁港 岸壁から数mのところまで浸水した。漁港出入り口では渦を巻いていた（聞き取りによる）。</li> <li>・尾礼部漁港 港内建物の基礎部分で津波の痕跡を確認した。</li> <li>・楡法華港 岸壁から数mのところまで浸水した（聞き取りによる）。</li> <li>・恵山漁港 夕方頃に岸壁や船揚場にじわじわと海水が上昇してきた（聞き取りによる）。</li> <li>・山背泊漁港 漁協建物手前まで浸水し、漁箱が多数流された（聞き取りによる）。</li> <li>・大潤漁港 岸壁から数mのところまで浸水した（聞き取りによる）。</li> <li>・釜谷港 漁協建物付近まで浸水した（聞き取りによる）。</li> <li>・小安漁港 船揚場で津波により打ち上げられた小石等の漂流物を確認した。</li> <li>・石崎港 岸壁から2～3mまで浸水した。津波による漂流物が数m打ち上げられていた（聞き取りによる）。</li> <li>・弁天町マリーナ 津波により浮き桟橋が浮き上がり、鉄柱に擦れた跡を確認した。</li> </ul>

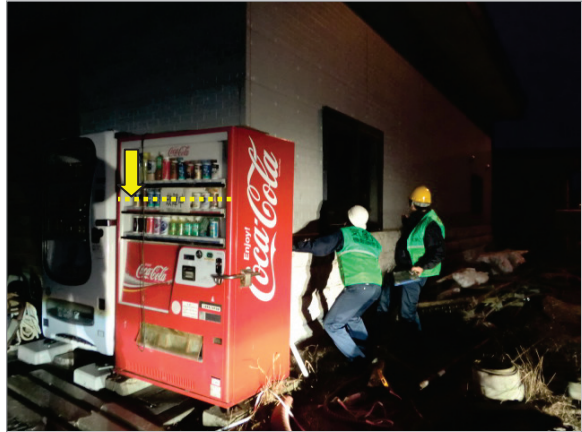
○八雲町八雲漁港

写真 67 津波の痕跡 (第 3.2.58 図の 67)

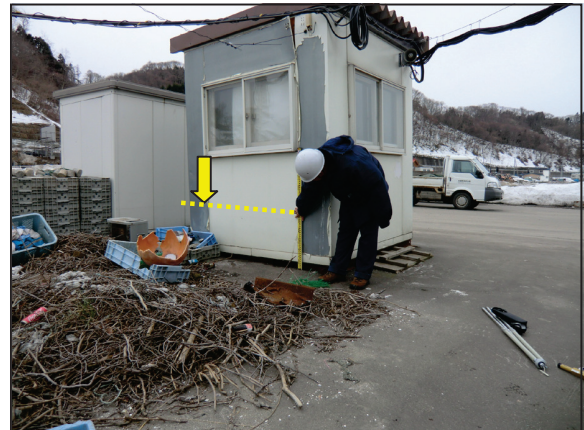
写真69 津波の痕跡 (第3.2.60図の69)

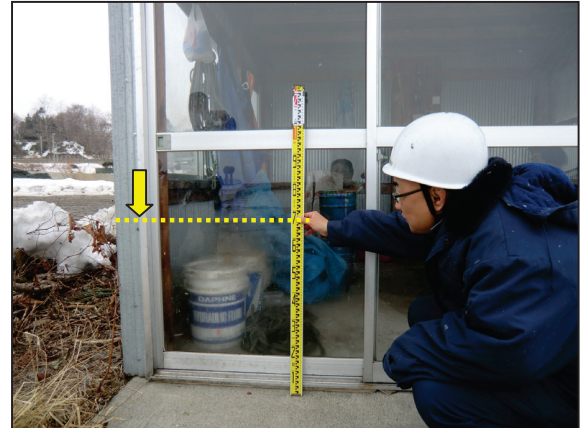
写真70 津波の痕跡 (第3.2.61図の70)

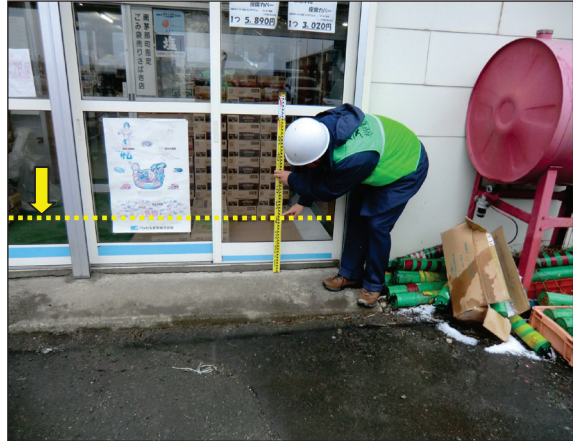
写真72 津波の痕跡 (第3.2.63図の72)

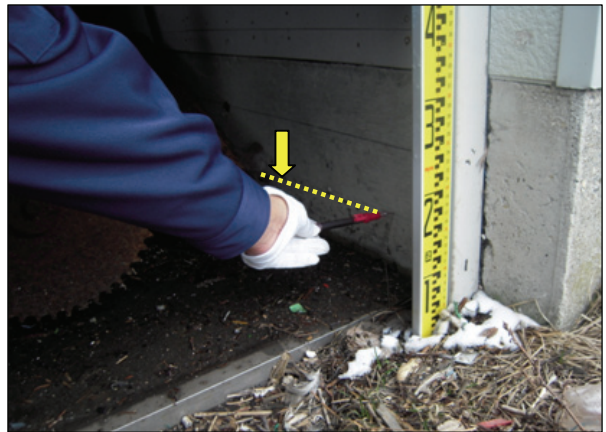
写真75 津波の痕跡 (第3.2.66図の75)

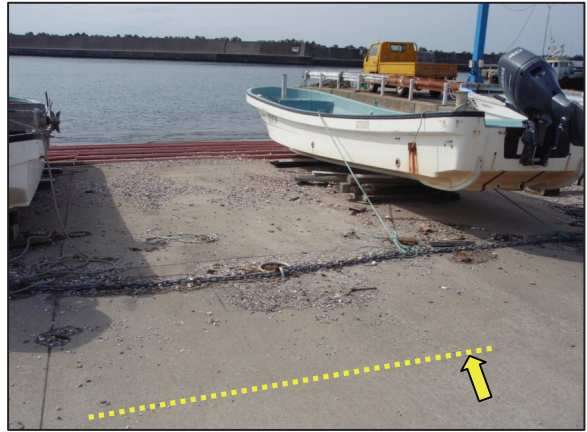
写真80 津波の痕跡(第3.2.73図の81)  
漂着物を確認(目撃証言による)

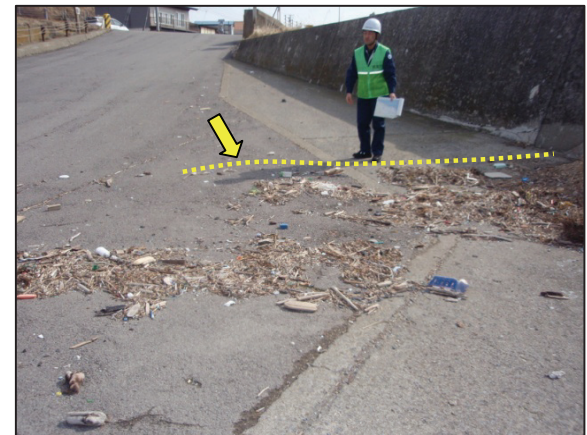
写真81 津波の痕跡(第3.2.74図の82)  
漂着物を確認(目撃証言による)

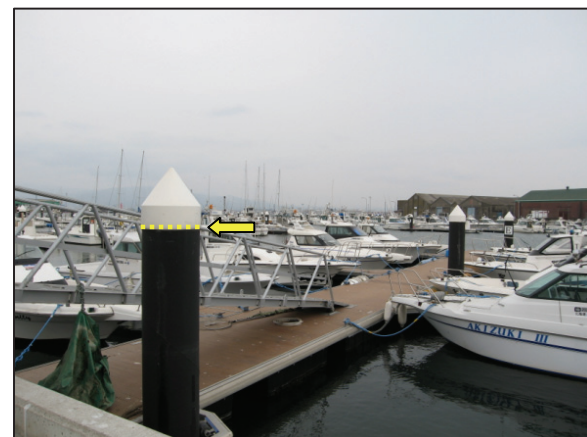
写真82 津波の痕跡(第3.2.75図の83)

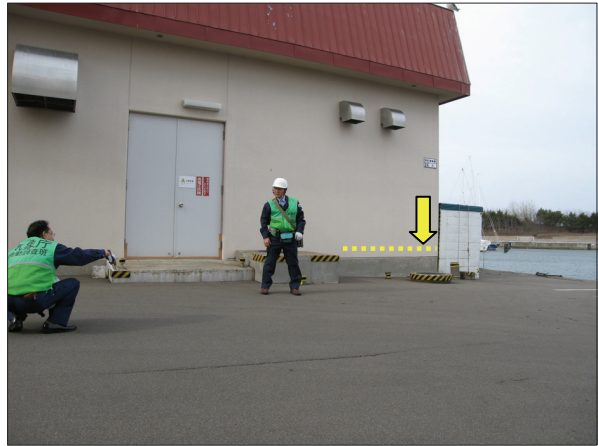
写真84 津波の痕跡 (第3.2.75図の85)

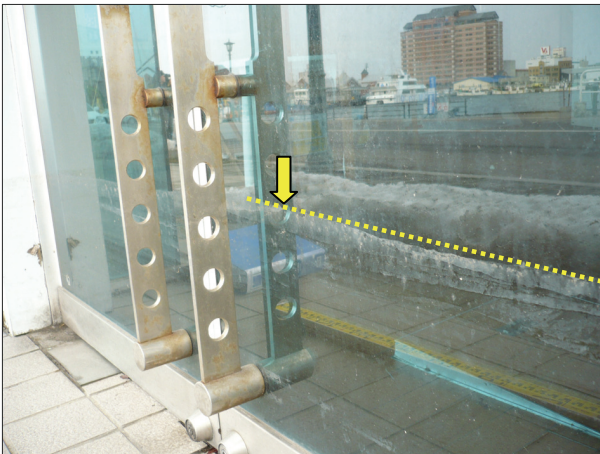
写真85 津波の痕跡 (第3.2.75図の86)

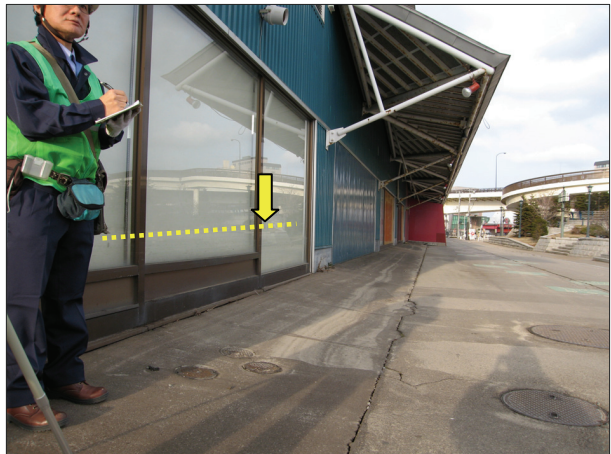
写真86 津波の痕跡 (第3.2.75図の87)

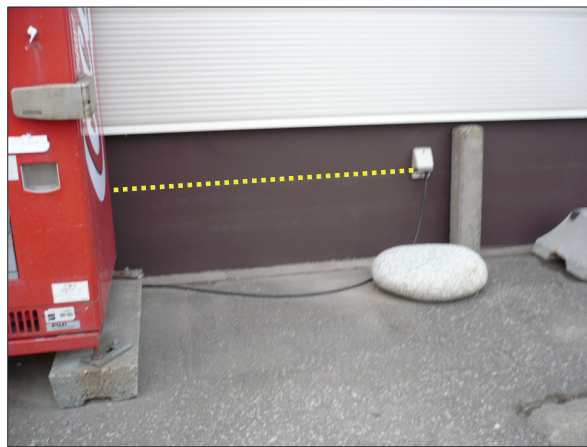
写真87 津波の痕跡 (第3.2.76図の88)

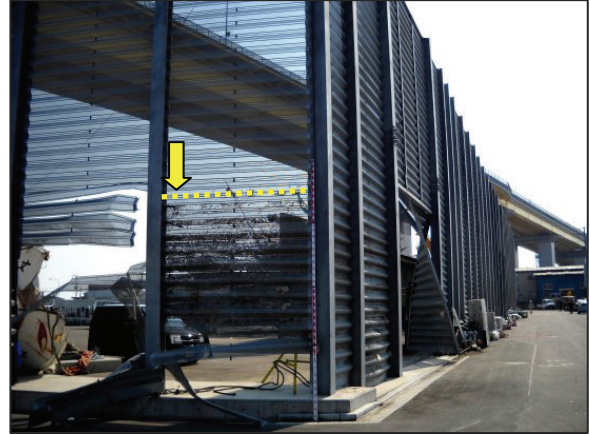
写真88 津波の痕跡。フェンスで漂着物を確認。  
(第3.2.80図の89)

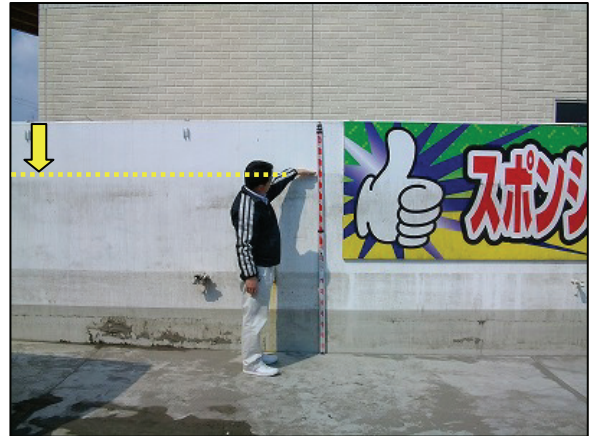
写真90 津波の痕跡（第3.2.80図の91）

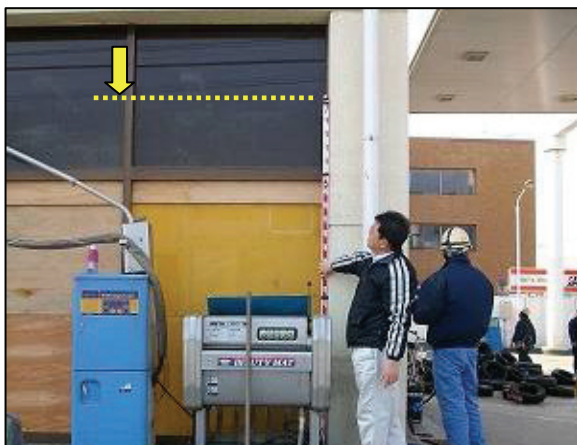
写真91 津波の痕跡（第3.2.80図の92）

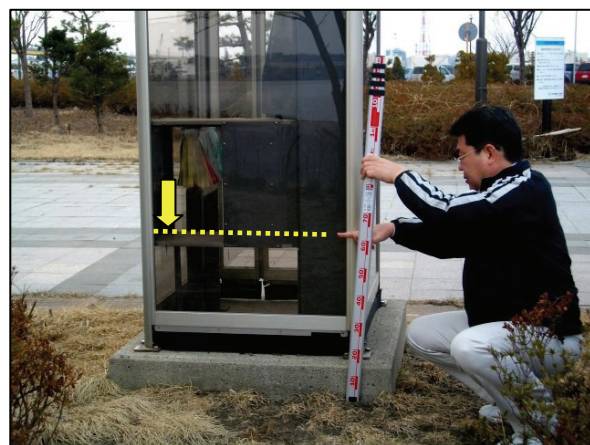
写真92 津波の痕跡（第3.2.80図の93）

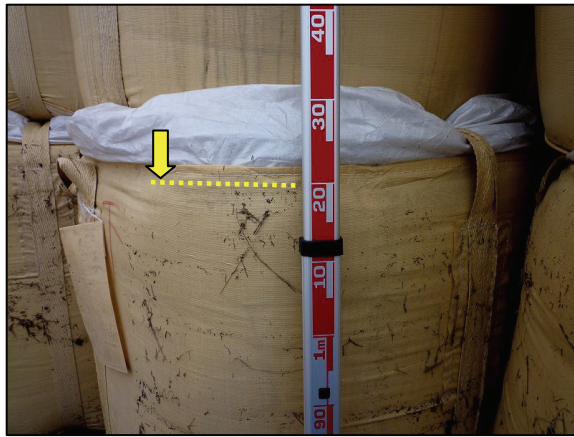
写真 93 津波の痕跡 (第 3.2.80 図の 94)

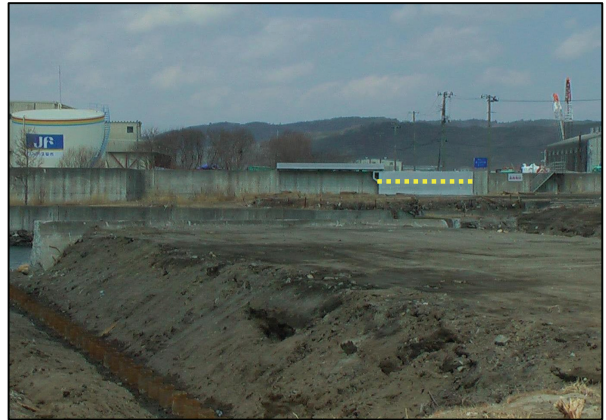
写真94 津波の痕跡（第3.2.82図の95）

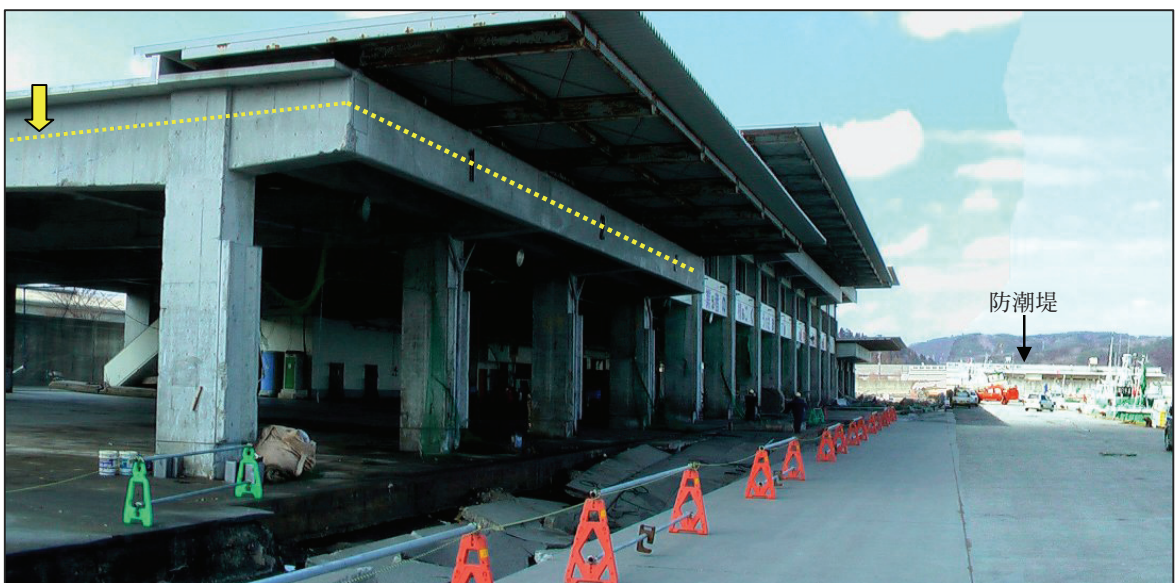
写真97 津波の痕跡（第3.2.82図の97）

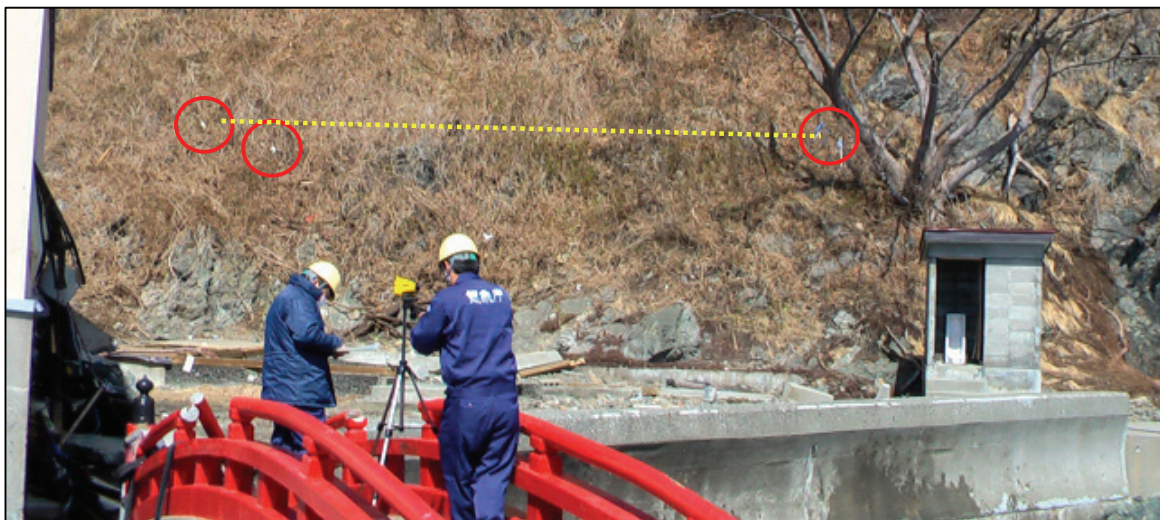
写真99 津波の痕跡（第3.2.83図の99）赤丸内で漂着物を確認

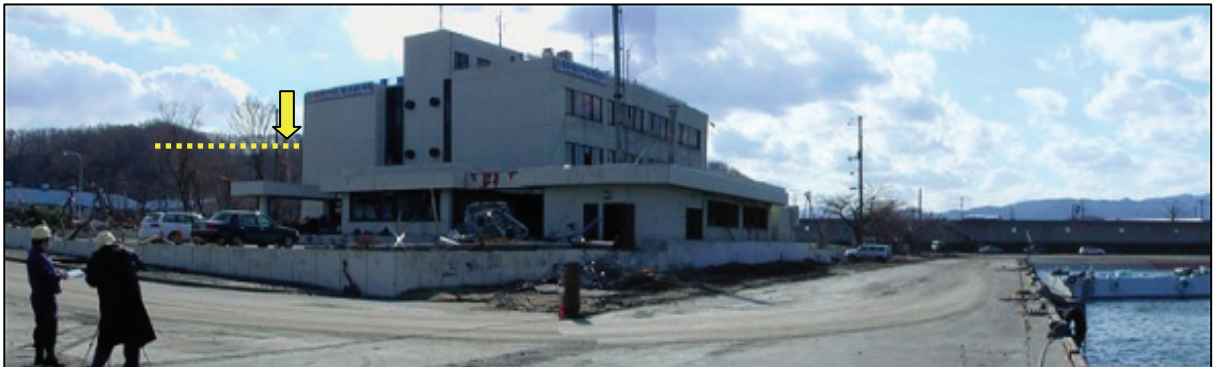
写真103 津波の痕跡（第3.2.83図の103）樹木で漂着物を確認

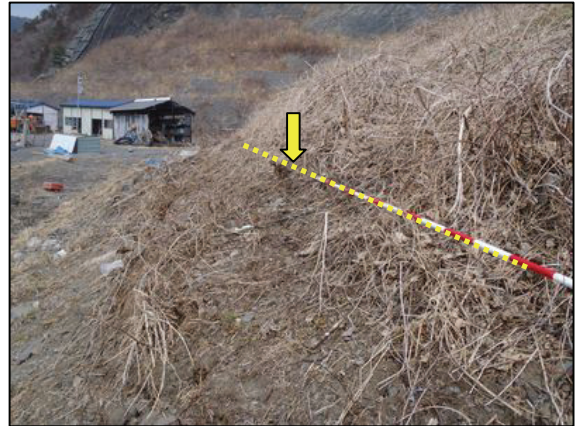
写真104 津波の痕跡（第3.2.84図の104）  
傾斜地で漂流物を確認

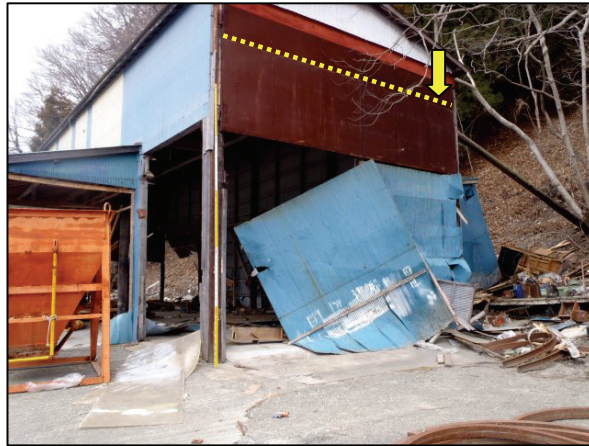
写真105 津波の痕跡（第3.2.84図の105）

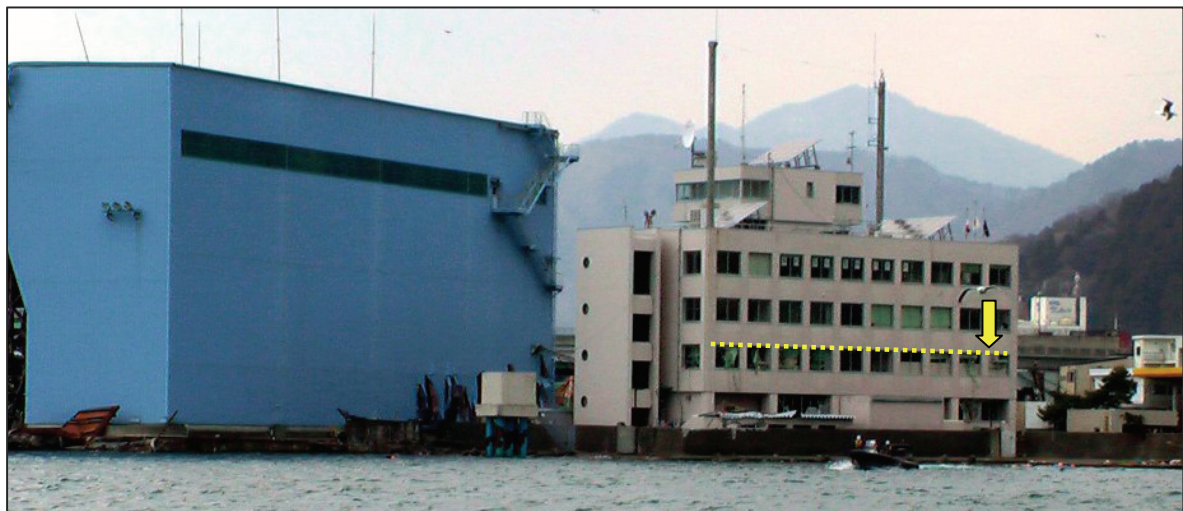
写真106 津波の痕跡（第3.2.84図の106）

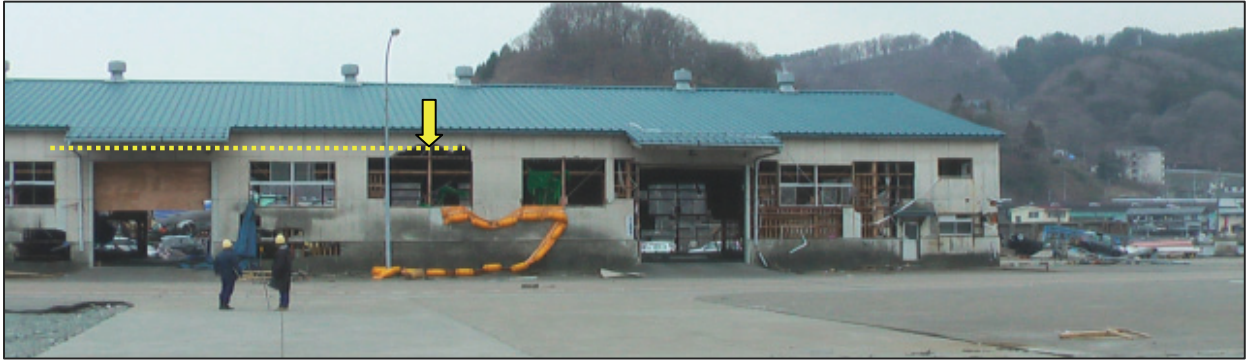
写真107 津波の痕跡 (第3.2.84図の107)

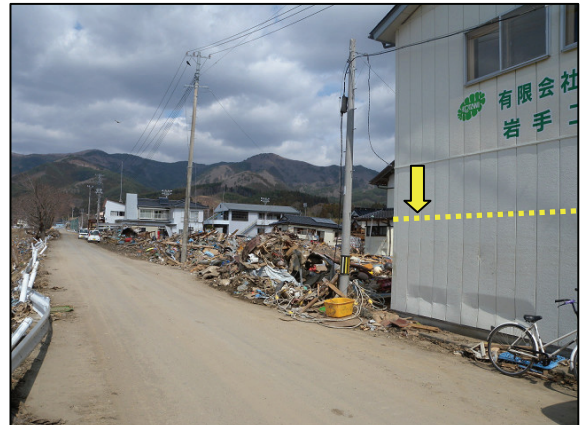
写真109 津波の痕跡 (第3.2.86図の109)

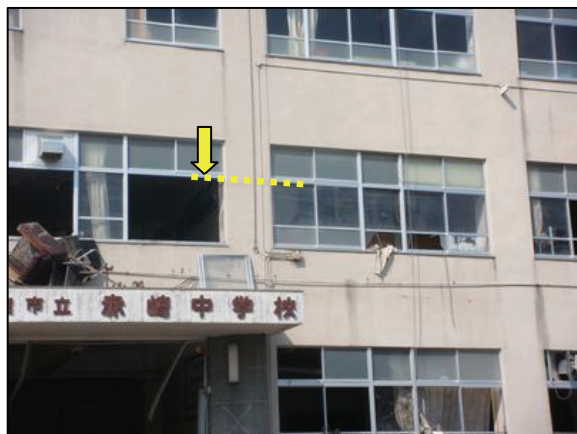
写真112 津波の痕跡 (第3.2.88図の112)

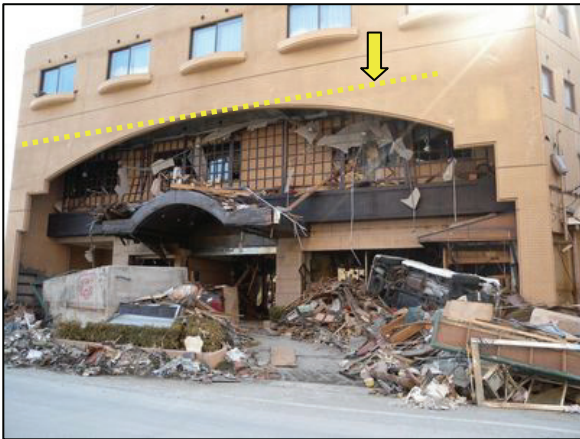
写真 115 津波の痕跡 (第 3.2.88 図の 115)

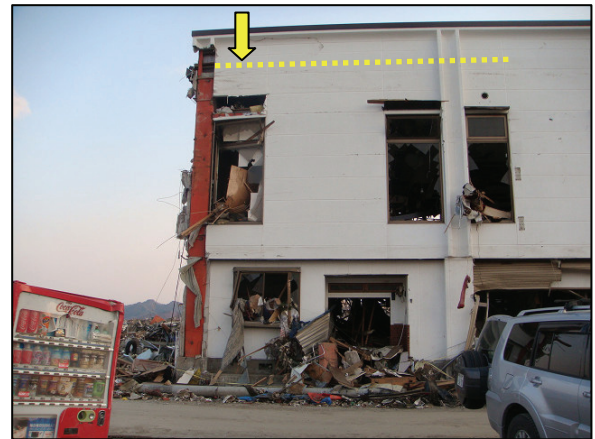
写真 116 津波の痕跡 (第 3.2.88 図の 116)

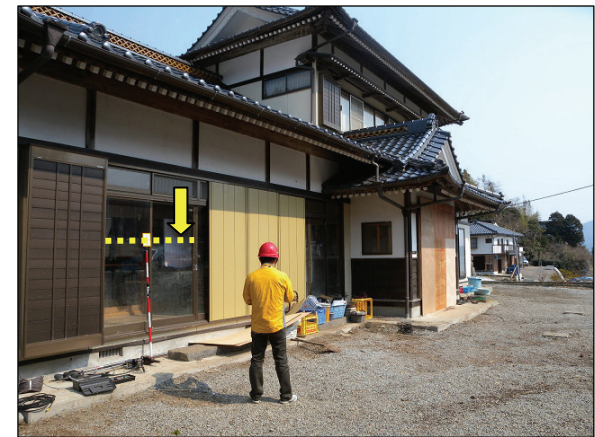
写真 117 津波の痕跡 (第 3.2.89 図の 117)

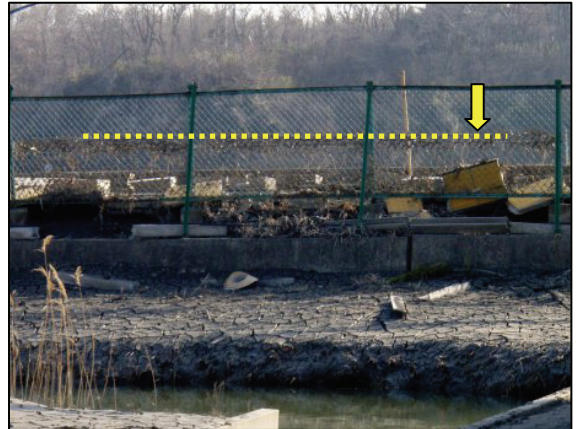
写真131 津波の痕跡 (第3.2.98図の131)  
フェンスに漂流物を確認

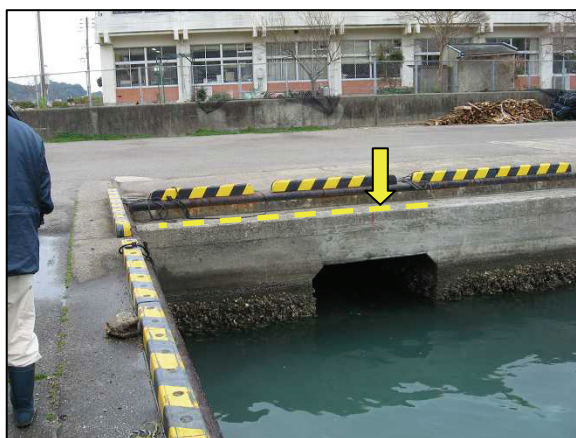
写真200 目撃証言による津波の最高潮位  
(第3.2.135図の203)

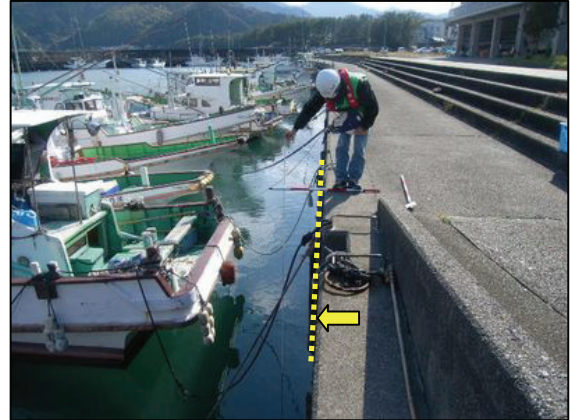
写真223 目撃証言による位置  
(第3.2.148図の226)  
岸壁上部まで潮位が上がった

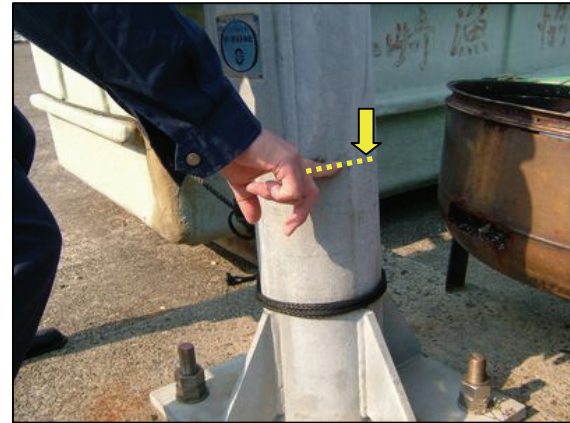
写真224 津波の痕跡 (第3.2.149図の227)

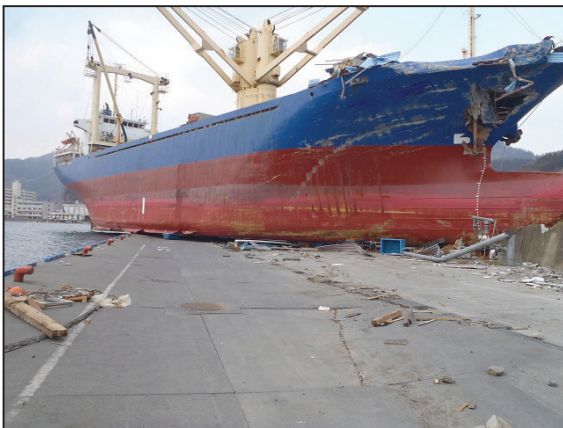
写真 232 釜石市①  
岸壁に乗り上げた大型船

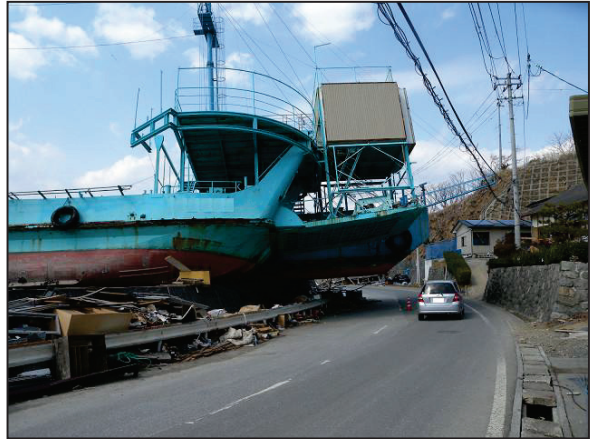
写真 243 大船渡市赤崎町② 蛸の浦  
県道に乗り上げた作業船

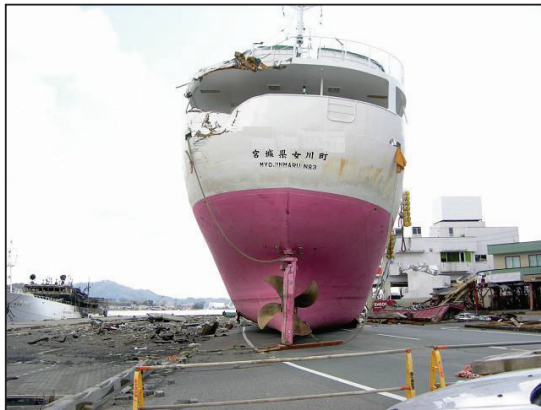
写真 251 気仙沼市①  
岸壁に乗り上げた船

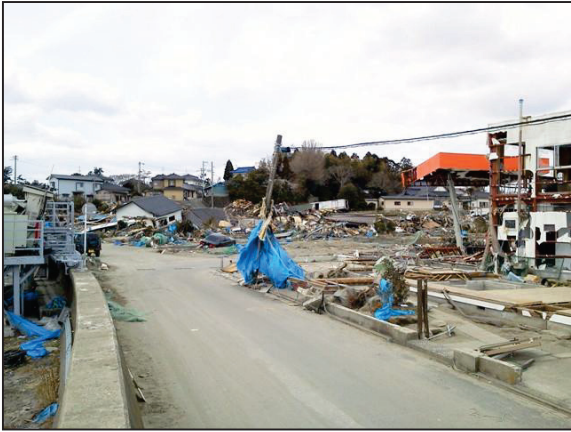
写真 263 七ヶ浜町①  
菖蒲田浜漁港付近の被害状況

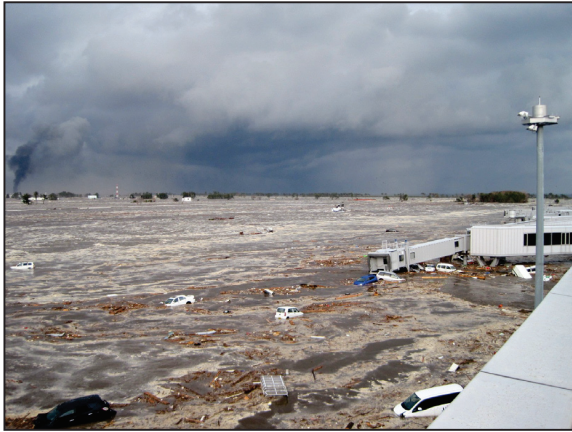
写真 267 仙台空港③ 3/11 撮影  
エプロンまで達した津波

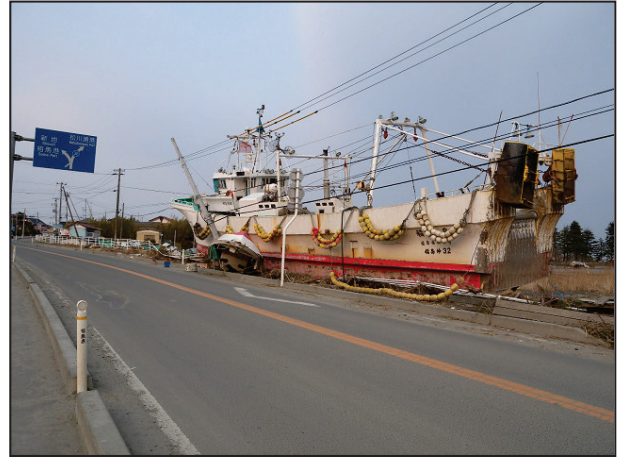
写真 272 相馬市④  
尾浜地区の県道に打ち上げられた漁船

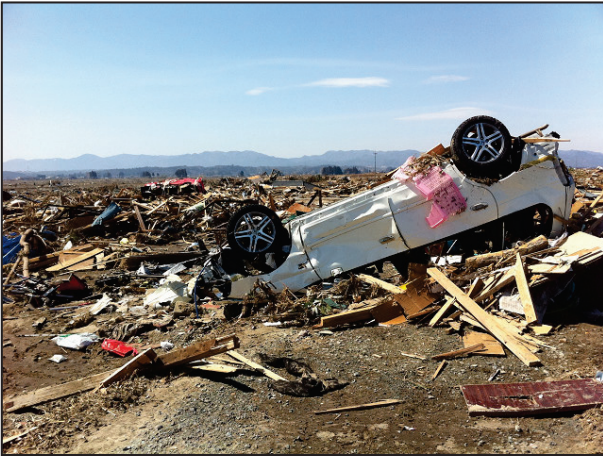
写真 273 南相馬市①  
市内の被害状況

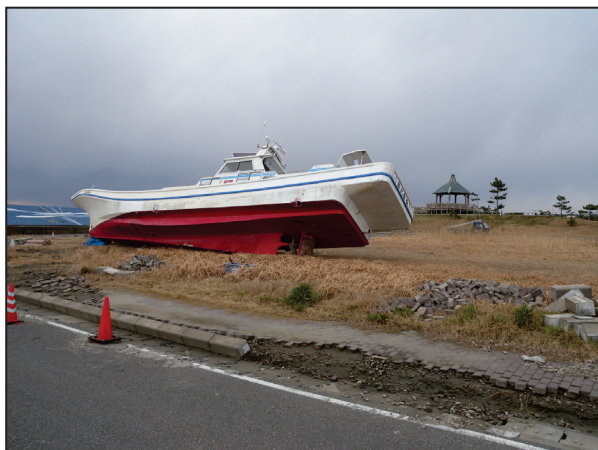
写真 281 旭市①  
飯岡漁港近くの公園に打ち上げられた漁船

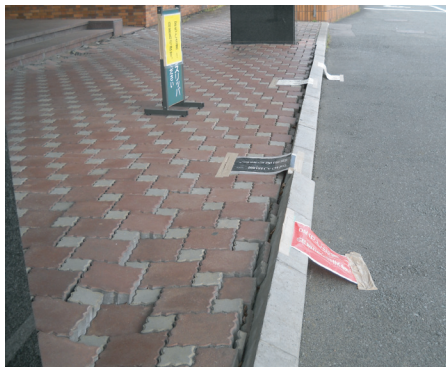
写真1 滝沢村鶴飼：震度6弱

No	観測点名	震度	観測点周辺の被害状況	写真No
1	滝沢村鶴飼*	6弱	役場入り口や周辺の舗装タイルに歪みや剥離	1
2	釜石市只越町	5強	設置場所の庁舎柱等に亀裂や割れ	2
3	奥州市胆沢区*	欠測	地震計台と地面に隙間 → 【活用停止】	3
4	奥州市衣川区*	6弱	支所庁舎の接続部分や外壁が損壊 隣接する教育委員会庁舎の外壁や内壁に亀裂、崩落	4
5	一関市山目*	6弱	歩道の舗装面の損壊	
6	一関市花泉町*	6弱	隣接する商工会館の壁面が崩落 歩道のタイルが数枚剥離	
7	一関市千厩町*	6弱	隣接する支所の天井つなぎ目に隙間 周辺の運動公園内の地面に亀裂

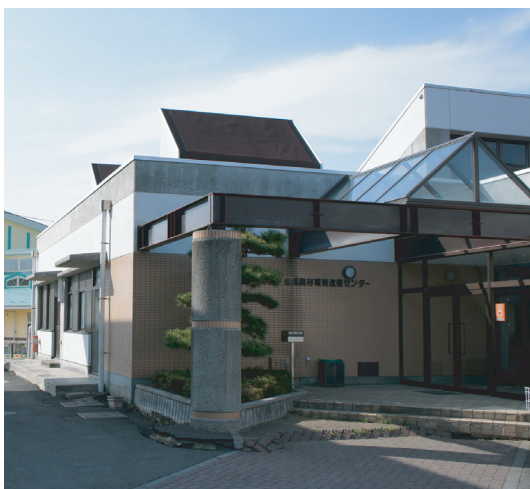
写真5 栗原市金成：6弱

No	観測点名	震度	観測点周辺の被害状況	写真No
9	栗原市金成*	6弱	地盤の陥没、庁舎玄関のタイルの損壊	5
10	栗原市若柳*	6強	庁舎犬走りの損壊、陥没	6
11	栗原市志波姫*	欠測	震度計台周囲の犬走りが損壊 → 【活用停止】	7
12	栗原市築館*	7	ブロック塀の破損、アスファルト路面の損傷	8
13	栗原市高清水*	6強	南西100mの墓地では、半数以上の墓石が倒壊 支所庁舎は壁、柱が大きく損壊し、立ち入り禁止	9
14	大崎市田尻*	6強	隣接する庁舎のコンクリート基礎に亀裂等の損傷	10
15	大崎市鹿島台*	6強	駐車場と道路との境のブロックが破損	11
16	登米市登米町*	6弱	庁舎周囲の地盤に亀裂	12
17	石巻市桃生町*	6強	フェンス内の電柱が傾斜 北西側50mの建物の壁や窓ガラスなどが破損	13
18	石巻市相野谷*	6弱	近傍の家屋で屋根瓦の一部が破損 近傍の駐車場壁面沿いで地面との間に亀裂	
19	石巻市門脇*	6弱	付近の小学校で窓ガラス破損	
20	石巻市鮎川浜*	6弱	周辺の地盤が陥没 支所庁舎の3階天井が落下、壁面亀裂、窓ガラス破損	
21	涌谷町新町	6強	隣接する役場基礎部と地面との間に亀裂 タイル破損及びエアコンの室外機の転倒 役場駐車場の南側にある木造建築物が損壊	14
22	宮城美里町木間塚*	6強	庁舎周囲の地盤が10cm程度陥没	
23	松島町高城	6弱	観測点から200～300mの場所の木造納屋が倒壊	15
24	大和町吉岡*	6弱	近くの神社の石燈籠が数基転倒	16
25	利府町利府*	6弱	町役場正面玄関脇に段差	
26	仙台泉区将監*	6弱	震度計設置の消防署庁舎西側では通路の一部が陥没	17
27	仙台宮城野区苦竹*	6強	周辺の地盤に亀裂や陥没	18
28	仙台太白区山田*	5強	震度計設置の消防署庁舎外壁の一部に損壊	19
29	岩沼市桜*	6弱	近傍の墓地で墓石が転倒、市役所の時計塔が転倒	20
30	宮城川崎町前川*	6強	役場庁舎の外壁及び観測点付近の煙突に亀裂	21
31	蔵王町円田*	6強	役場庁舎前に設置されている石碑が転倒

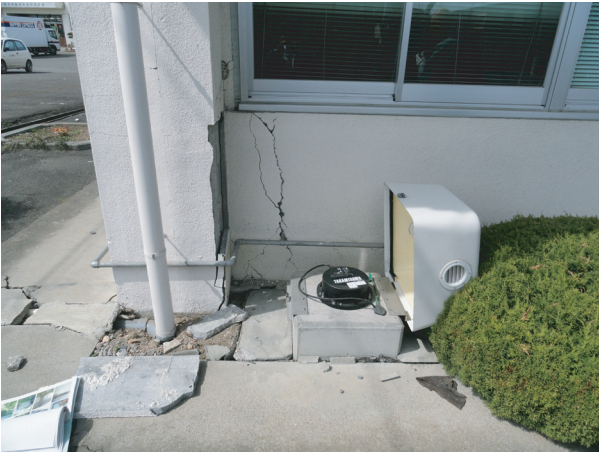
写真7 栗原市志波姫：【活用停止】

流失した。また、「栗原市志波姫\*」は、震度計台周辺のコンクリートに亀裂が認められたため、欠測扱いとするとともに地震情報への活用を停止した。主な被害状況については写真5～24に掲載した。

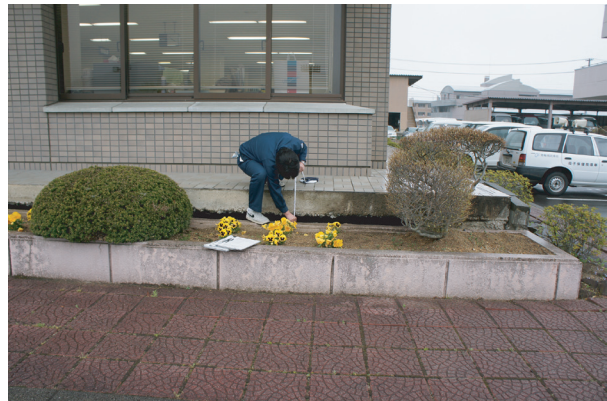
写真23 山元町浅生原：6強

33	山元町浅生原*	6強	震度計設置の庁舎の柱や壁に損傷や亀裂の被害	23
34	丸森町鳥屋*	5強	庁舎周囲の地盤が10cm程度陥没	24

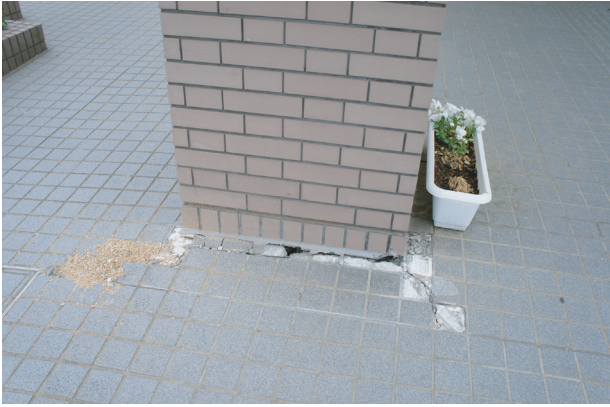
写真25 福島伊達市梁川町：6弱

No	観測点名	震度	観測点周辺の被害調査の有無	写真No
35	福島伊達市梁川町*	6弱	庁舎玄関の支柱の一部に損傷	25
36	相馬市中村*	6弱	隣接する市役所庁舎は柱や壁に被害があり使用不能	26
37	二本松市針道*	6強	震度計周辺地盤のひび割れ 震度計台の傾き → 【活用停止】	27
38	二本松市油井*	6弱	公民館の階段の柱コンクリート部に亀裂	
39	二本松市金色*	6弱	市庁舎の南西側で通路のブロック破損	
40	大玉村曲藤	5強	近傍の斜面で軽度の土砂崩れ	
41	本宮市本宮*	5強	近傍の地面にわずかな隆起	
42	三春町大町*	5強	町役場庁舎の窓ガラスに破損やひび割れ	
43	田村市船引町	5強	震度計設置の庁舎西側の犬走りに亀裂	
44	田村市常葉町*	6弱	南側の公民館で屋根の一部が落下	
45	田村市大越町*	6弱	庁舎の南側の歩道に歪み、最大10cm陥没	28
46	田村市滝根町*	6弱	庁舎犬走りと側溝の間に亀裂	
47	会津坂下町市中三番甲*	5強	近傍の建物基礎部分に亀裂	
48	湯川村笈川*	5強	隣接する建物のガラス破損	
49	会津若松市東栄町*	5強	市庁舎のタイルに剥がれ	29
50	郡山市朝日	6弱	市役所 屋上ペントハウスの崩壊	30
51	須賀川市八幡町*	6強	市役所庁舎の壁面の剥離、庁舎入口の柱、地面に損壊 ビルの1階部分が崩壊	31
52	須賀川市八幡山*	6弱	アスファルト舗装の駐車場に亀裂、墓地の墓石が転倒	32
53	須賀川市岩瀬支所*	6強	震度計周辺地盤の陥没、震度計台の傾き → 【活用停止】	33
54	鏡石町不時沼*	6強	町役場庁舎周囲で亀裂や隙間	34
55	天栄村下松本*	6強	周辺の駐車場舗装部分に地割れ、陥没	35
56	玉川村小高*	6弱	村役場庁舎の外壁に亀裂	36
57	中島村滑津*	6弱	役場庁舎の外壁に亀裂、周辺のアスファルト舗装道路 に沈降・亀裂 役場隣接の中学校体育館の外壁が剥離し落下	37
58	白河市郭内	5強	局舎前駐車場のアスファルトに亀裂	
59	浅川町浅川*	6弱	周囲のアスファルト舗装通路に亀裂

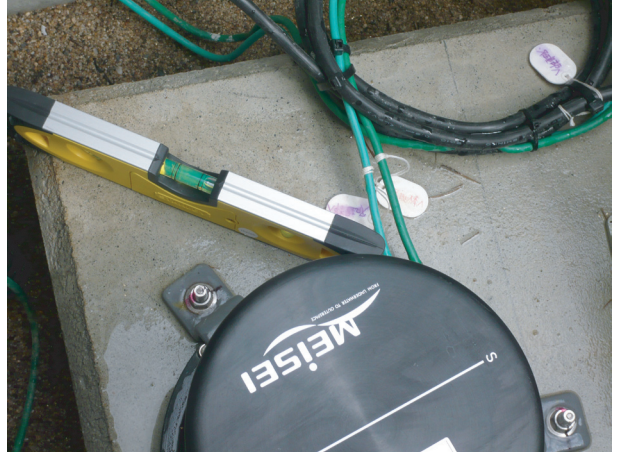
写真 38 いわき市平梅本：6弱

60	いわき市平梅本*	6弱	震度計周辺地盤の陥没，震度計台の傾き → 【活用停止】	38
61	いわき市錦町*	6弱	周辺の地盤に沈降，亀裂，電柱の傾斜等，液状化現象が見られた	38
62	矢祭町東館下上野内*	5強	小学校舎と体育館の連絡路の校舎東口の外壁が剥離し落下，校舎外壁にひび	
63	南相馬市原町区本町*	5強	庁舎周囲のコンクリート面，塀に亀裂	40
64	南相馬市原町区高見町*	6弱	消防署庁舎の壁面に亀裂	
65	葛尾村落合落合*	5強	役場庁舎犬走り，駐車場（アスファルト）に亀裂	
66	田村市都路町*	6弱	庁舎の玄関付近に亀裂や，庁舎内壁面のタイルの落下	
67	川内村上川内早渡*	6弱	役場庁舎の壁が剥離	
68	福島広野町下北迫苗代替*	5強	役場庁舎の壁が剥離	41

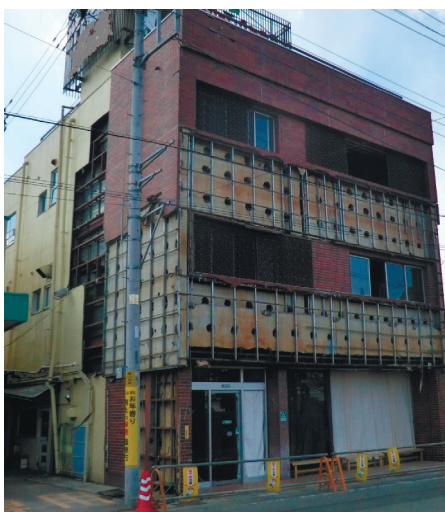
写真 74 那須町寺子：6 弱

No	観測点名	震度	観測点周辺の被害調査の有無	写真 No
101	那須町寺子*	6 弱	住家や蔵の壁損壊, 石塀の損壊	74
102	大田原市本町*	6 弱	市役所庁舎の窓ガラス破損 階段・床・柱・壁の亀裂 鉄筋ビルの壁に亀裂, 石塀の損壊	75
103	大田原市湯津上*	6 強	道路に亀裂, 歪み 給湯器の倒壊, 天井板の落下 (近傍の幼稚園)	76
104	矢板市本町*	5 強	灯籠の倒壊, 蔵の壁に亀裂	77
105	日光市瀬川	5 強	鉄筋のビル内壁に亀裂, 道路に亀裂	
106	日光市今市本町*	5 強	鉄筋ビルの窓ガラス破損 住家の屋根瓦の破損, 塀の損壊	
107	栃木さくら市氏家*	5 強	住家の屋根瓦の破損, 塀の損壊	
108	宇都宮市白沢町*	6 強	観測点付近の 5 箇所ですべて石塀の倒壊 複数の住家で, 屋根瓦の破損	78
109	高根沢町石末*	6 強	石塀の倒壊, 石造りの蔵の損壊 複数の住家で, 屋根の破損や壁の損壊 住家給湯設備の倒壊	79
110	益子町益子	5 強	住家屋根瓦の破損, 石塀の損壊, フェンスの損壊	
111	真岡市荒町*	6 弱	市役所庁舎の天井ボードの落下 水道庁舎の窓ガラス破損 行政センターの壁損壊, 天井ボードの落下 石造りの蔵, 石塀の損壊	80
112	真岡市石島*	6 強	石塀の損壊, 住家屋根瓦の破損

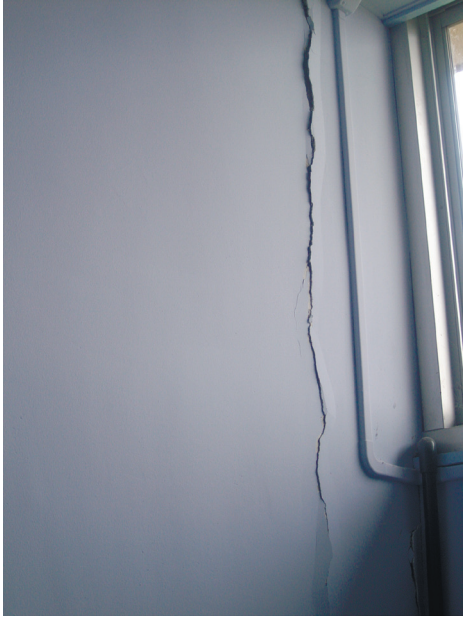
写真 81 渋川市赤城町：5 強

No	観測点名	震度	観測点周辺の被害状況	写真 No
113	沼田市白沢町*	5 強	市庁舎の天井ボード破損	
114	渋川市赤城町*	5 強	支所庁舎壁の亀裂, 住家の屋根瓦の損傷	81
115	前橋市富士見町*	5 強	支所庁舎の壁, 柱に亀裂, 天井の損傷	82
116	桐生市新里町*	5 強	住家の屋根瓦の損傷	
117	桐生市元宿町*	6 弱	住家の屋根瓦の損傷, 競技場の塀に亀裂	83
118	高崎市高松町*	5 強	住家, 寺の屋根瓦が損傷	84
119	太田市西本町*	5 強	住家の屋根瓦の損傷	85
120	大泉町日の出*	5 強	ボーリング場の外壁の剥離, 灯籠の倒壊	86
121	邑楽町中野*	5 強	役場庁舎内防煙パネルの亀裂	
122	群馬千代田町赤岩*	5 強	役場庁舎の玄関タイル損傷, 住家の屋根瓦の損傷	
123	群馬明和町新里*	5 強	役場庁舎の外壁の損傷

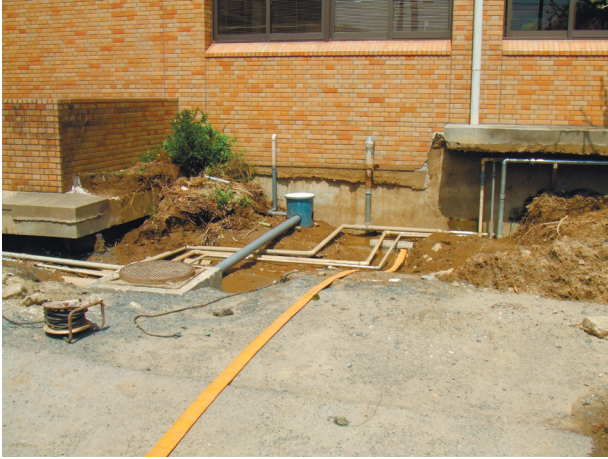
写真 87 旭市南堀之内：5 強

No	観測点名	震度	観測点周辺の被害状況	写真
124	旭市南堀之内*	5強	支所周囲の地盤が沈降	87
125	香取市佐原下川岸	欠測	観測点とその周辺では液状化による地盤沈降等の被害 液状化による震度計台の傾き → 【活用停止】	88
126	香取市役所*	5強	市役所アスファルト面の亀裂，陥没 市役所周辺の液状化による地盤の沈降	89
127	印西市大森*	6弱	消防署庁舎の犬走り破損 アスファルト面の亀裂	90
128	印西市笠神*	6弱	支所玄関床面の破損，住家の屋根瓦の損傷	91
129	千葉佐倉市海隣寺町*	5強	市役所外壁の亀裂，墓石の転倒	92
130	成田市役所*	5強	市役所の柱の損傷	93
131	成田市花崎町	6弱	公園の蒸気機関車展示台の破損	94
132	千葉中央区千葉市役所*	5強	市役所アスファルト面の亀裂	95
133	千葉美浜区稲毛海岸*	5強	液状化による噴砂	96
134	千葉美浜区真砂*	5強	中学校校庭の液状化による噴砂	97
