## Chapter3 Field Surveys

## 第3章 現地調査

### 3.2 津波に関する現地調査\*

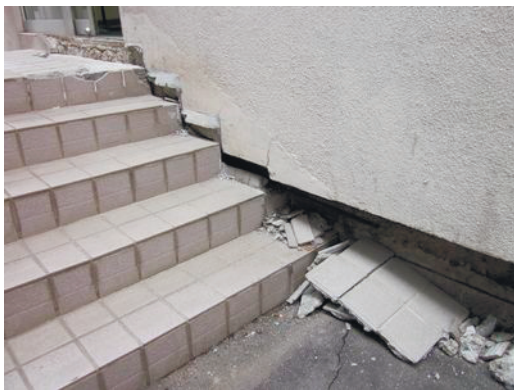
写真98 幸手市東：5強

No	観測点名	震度	観測点周辺の被害調査の有無	写真
135	幸手市東*	5強	市役所周辺における地盤沈下, 商店の外壁タイル崩落	98
136	宮代町笠原*	6弱	町役場床面の陥没, 住家の屋根瓦損壊 橋梁接続部の道路陥没, 亀裂	99

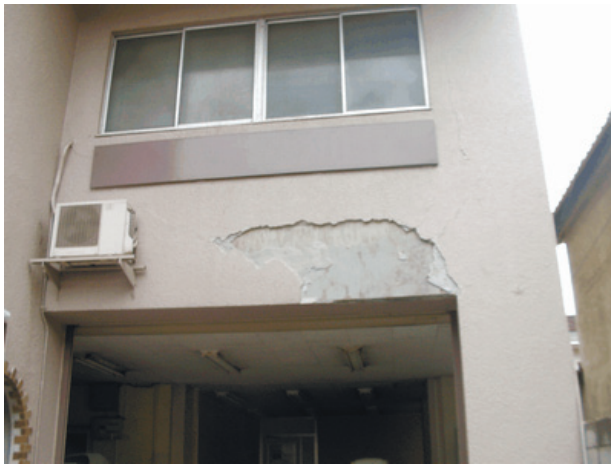
写真104 川崎川崎区宮前町：5強

No	観測点名	震度	観測点周辺の被害調査の有無	写真
144	川崎川崎区宮前町*	5強	ビル壁面の剥離, 小学校校舎壁の亀裂	104
145	寒川町宮山*	5強	公園内道路の亀裂, 体育館ロビーの床に亀裂 小学校擁壁の一部破損	105

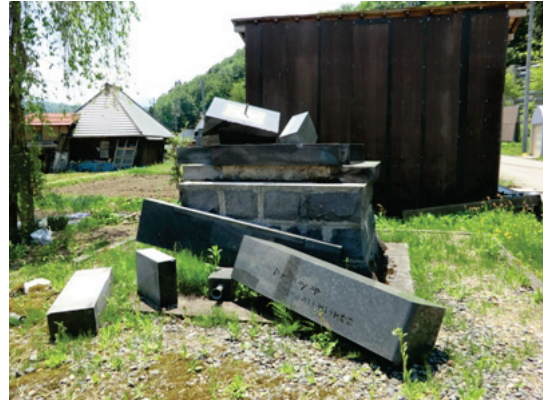
写真124 記念碑の倒壊 (第3.3.15図-②)

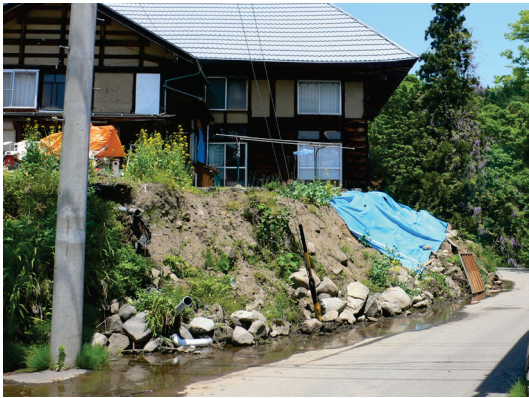
写真125 石垣の崩落 (第3.3.15図-③)

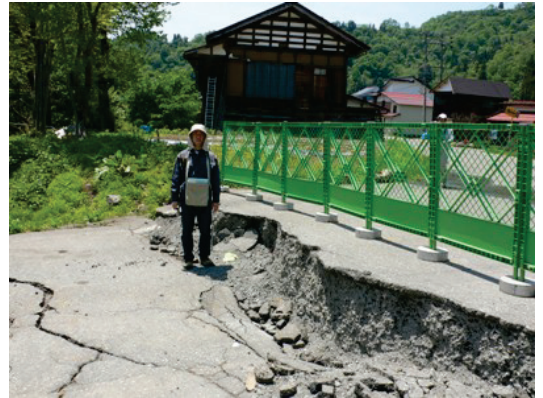
写真126 橋梁取付け道路の陥没 (第3.3.15図-④)

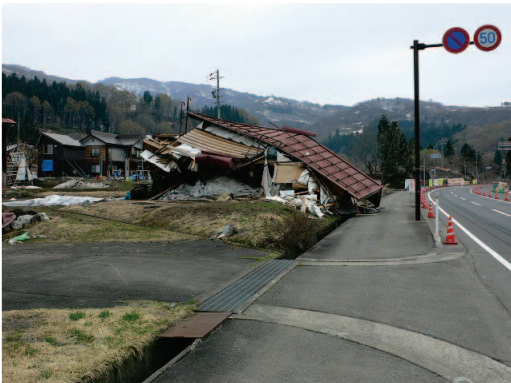
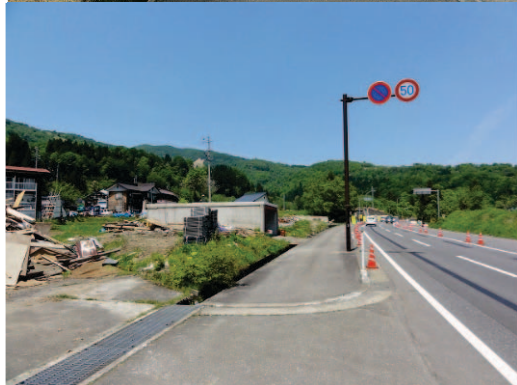
写真127 民家の倒壊跡 (第3.3.15図-⑤)  
上段4月30日撮影, 下段5月25日撮影

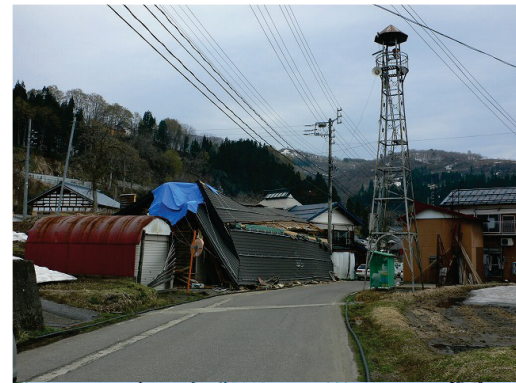
写真128 青倉地区公民館の倒壊 (第3.3.15図-⑥)  
上段4月30日撮影, 下段5月25日撮影

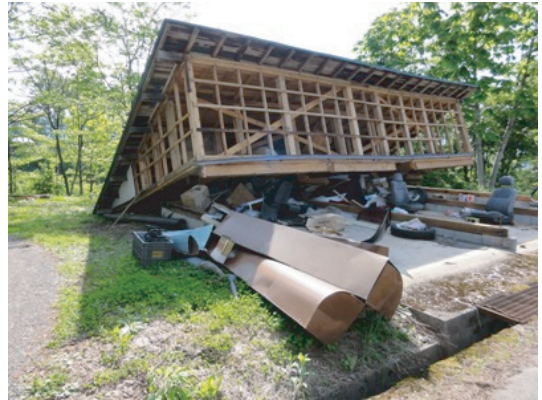
写真139 車庫の倒壊(第3.3.18図-⑤)

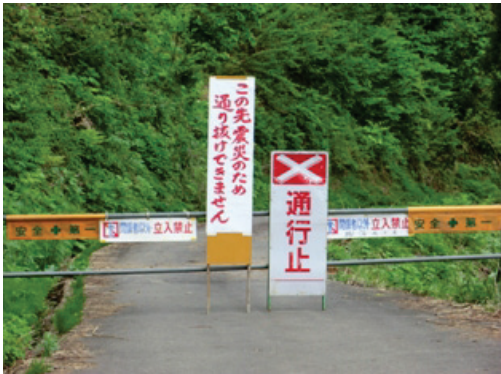
写真 140 県道 49 号の通行止め (第 3. 3. 20 図-①)

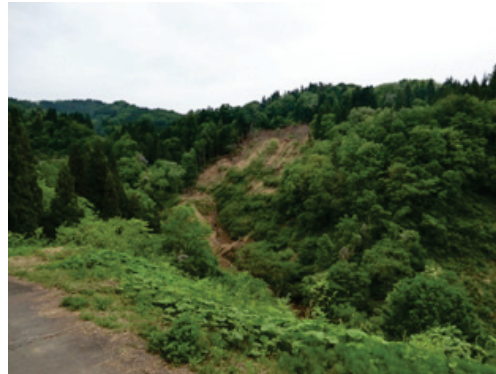
写真 141 小池川沿いの地滑り (第 3. 3. 20 図-②)

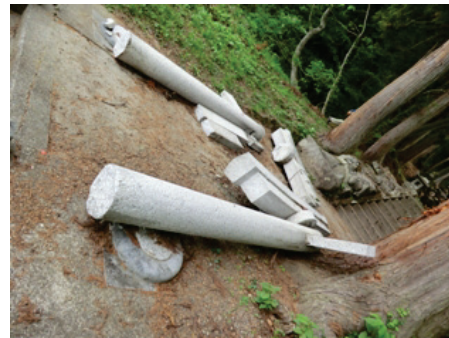
写真145 神社の倒壊した鳥居(第3.3.21図-②)

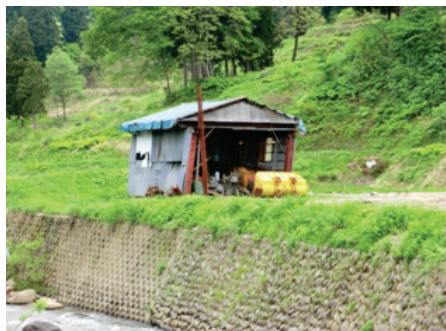
写真 151 傾斜した小屋 (第 3.3.23 図-④)

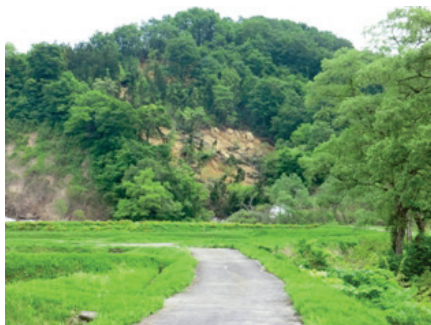
写真 152 渋海川支流のがけ崩れ (第 3.3.23 図-⑤)
